Zeitschrift:	Berner Zeitschrift für Geschichte und Heimatkunde
Herausgeber:	Bernisches historisches Museum
Band:	69 (2007)
Heft:	3
 Artikel:	Gebändigt und genutzt : die Stadt Thun und das Wasser in den letzten 300 Jahren
Autor:	Bähler, Anna
Kapitel:	2: Naturgewalt Wasser
DOI:	https://doi.org/10.5169/seals-247323

2. Naturgewalt Wasser

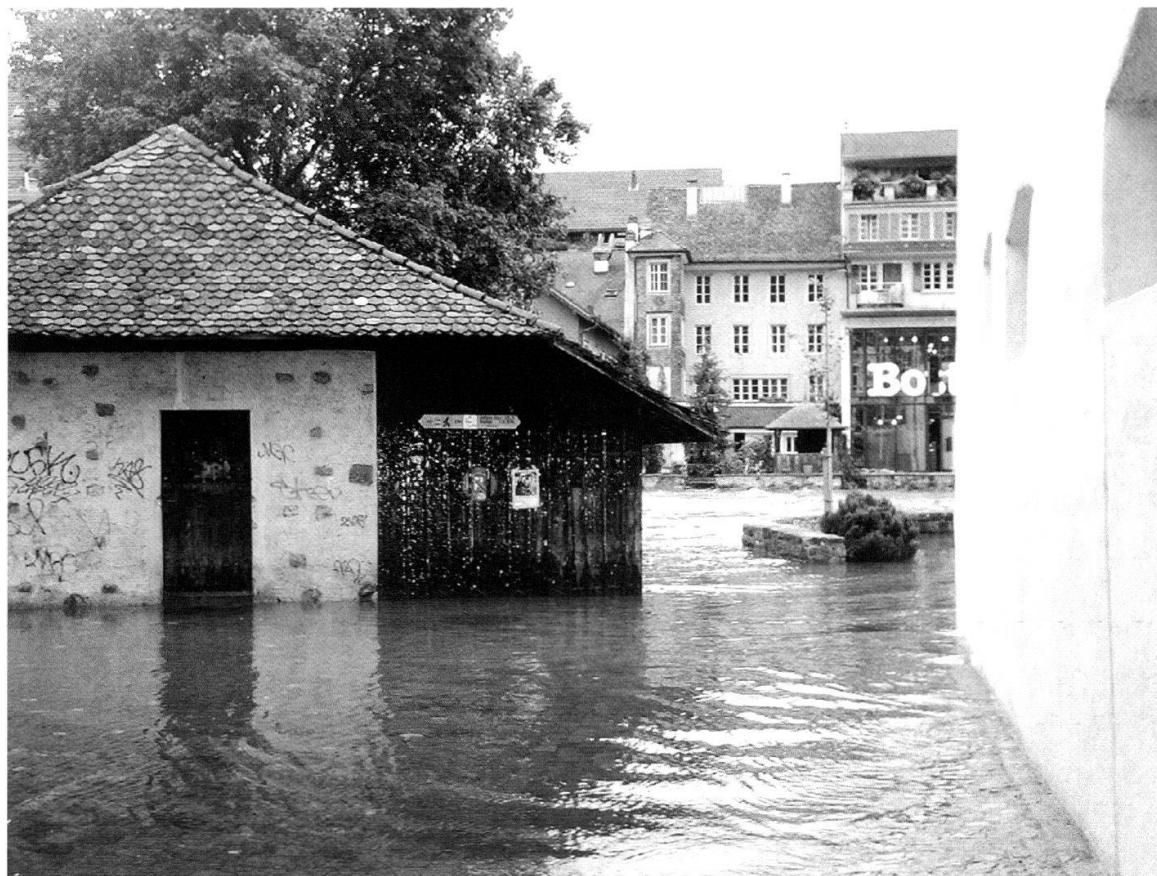
Abb. 2 Im Sommer 2005 stand Thun ein weiteres Mal unter Wasser. Der Wanderweg, der am alten Waschhaus beim Rathaus vorbeiführt, verwandelte sich in einen Wasserweg.

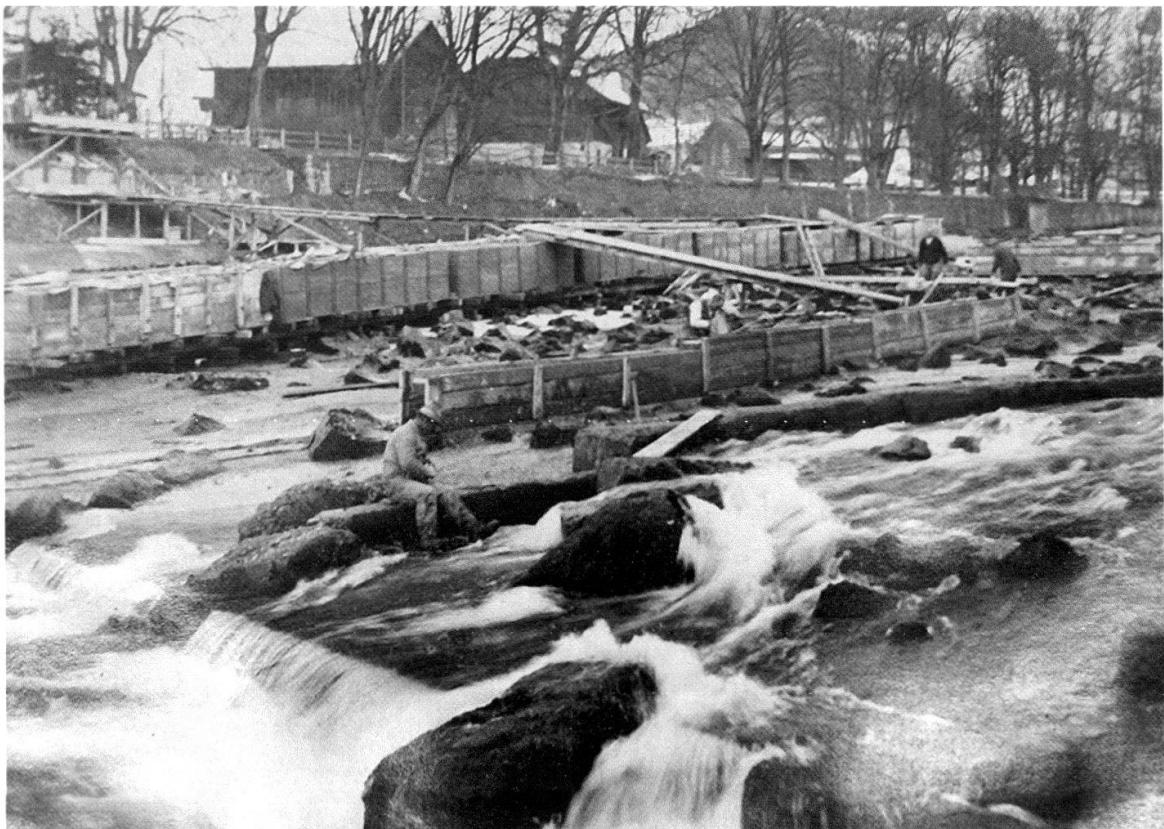
Abb. 3 Bauarbeiten an der Aaresohle im Schwäbisch, zwischen 1916 und 1926. Wegen der Rückwärtserosion der Aare nach der Aare-Zulg-Korrektion musste im Schwäbisch die Flusssohle ab 1877 in mehreren Etappen mit Steinblöcken gesichert werden. Damals entstanden die Aarefälle. Zu Beginn der 1960er-Jahre verschwanden diese im Rückstau des Wehrs, das damals für den Betrieb des neuen Elektrizitätswerkes errichtet wurde.

In den 1870er-Jahren wurde die Aare zwischen Thun und Uttigen neu kanalisiert, weil die Aare die Eisenbahlinie bei Uttigen gefährdete. Das Wasser floss nun viel schneller als zuvor und frass sich immer tiefer in die Flussohle ein. Dies hatte fatale Folgen für das Schwäbis und die Stadt Thun: Das Wasser unterspülte die Ufer und die Fundamente von Häusern, und es bedrohte die Brücken der äusseren Aare. Um eine weitere Erosion zu verhindern, sicherte man die Flussohle auf der Höhe des Schwäbis in der äusseren und inneren Aare mit grossen Steinblöcken, die unter der Wasseroberfläche Querdämme bildeten. Etwas später erstellte man unterhalb des Zusammenflusses der beiden Flussarme einen grossen Damm quer durch die Aare. Damit entstand eine Stromschnelle, die so genannten Aarefälle.¹⁵ Damit

konnte die Unterspülung der Ufer zwar vermindert, aber nicht ganz gestoppt werden. Die Folgen dieser Gewässerkorrektion sind heute im Schwäbisch eindrücklich sichtbar. Während die Aare vor der Korrektion noch gemächlich, mit wenig Gefälle und in weitem Bogen durch das Schwäbisch Bern zufloss, stürzt das Wasser heute beim Stauwehr des Elektrizitätswerks rund sieben Meter in die Tiefe.¹⁶
