**Zeitschrift:** Berner Zeitschrift für Geschichte und Heimatkunde  
**Herausgeber:** Bernisches historisches Museum  
**Band:** 69 (2007)  
**Heft:** 3

**Artikel:** Gebändigt und genutzt : die Stadt Thun und das Wasser in den letzten 300 Jahren  
**Autor:** Bähler, Anna  
**Kapitel:** 2: Naturgewalt Wasser  
**DOI:** <https://doi.org/10.5169/seals-247323>

## 2. Naturgewalt Wasser

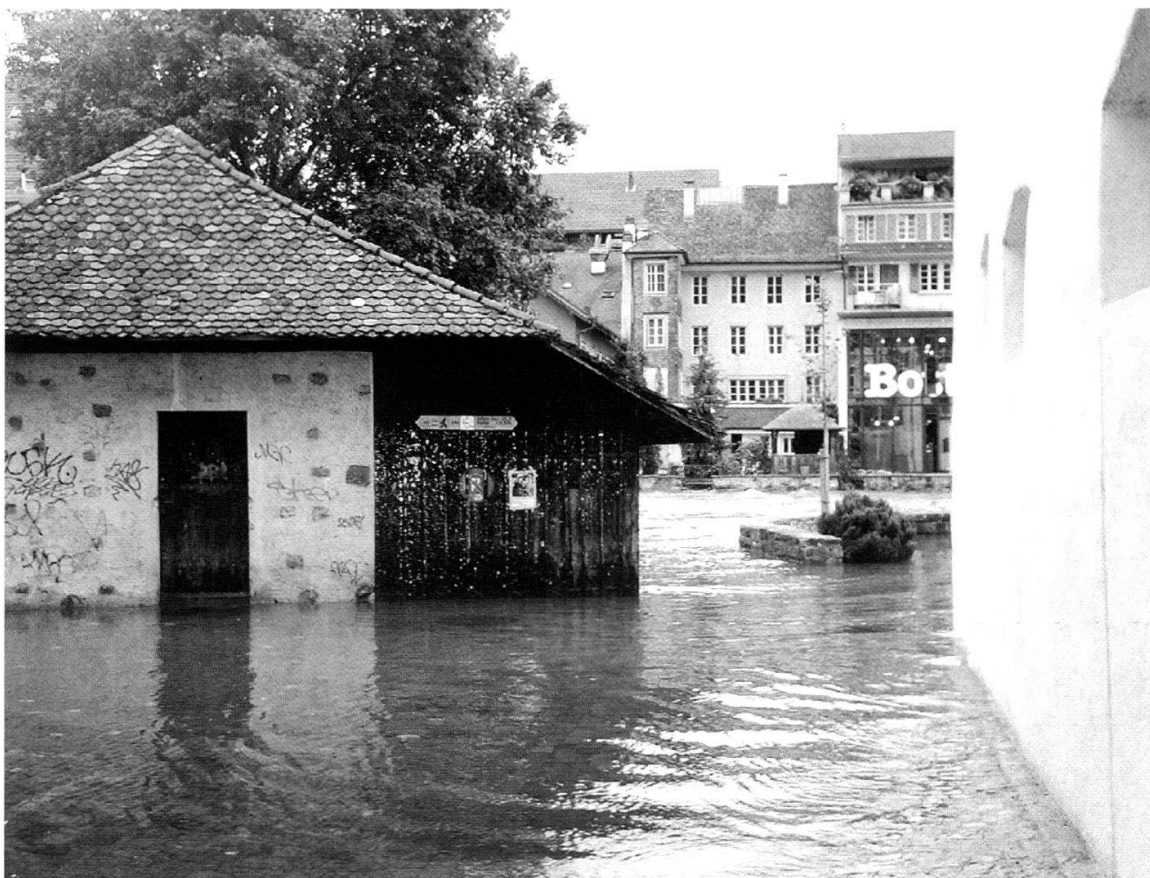
Abb. 2 Im Sommer 2005 stand Thun ein weiteres Mal unter Wasser. Der Wanderweg, der am alten Waschhaus beim Rathaus vorbeiführt, verwandelte sich in einen Wasserweg.
