# Die Ziegelhütte in Siebnen-Galgenen

lic. phil. This Oberhänsl

## Vorwort

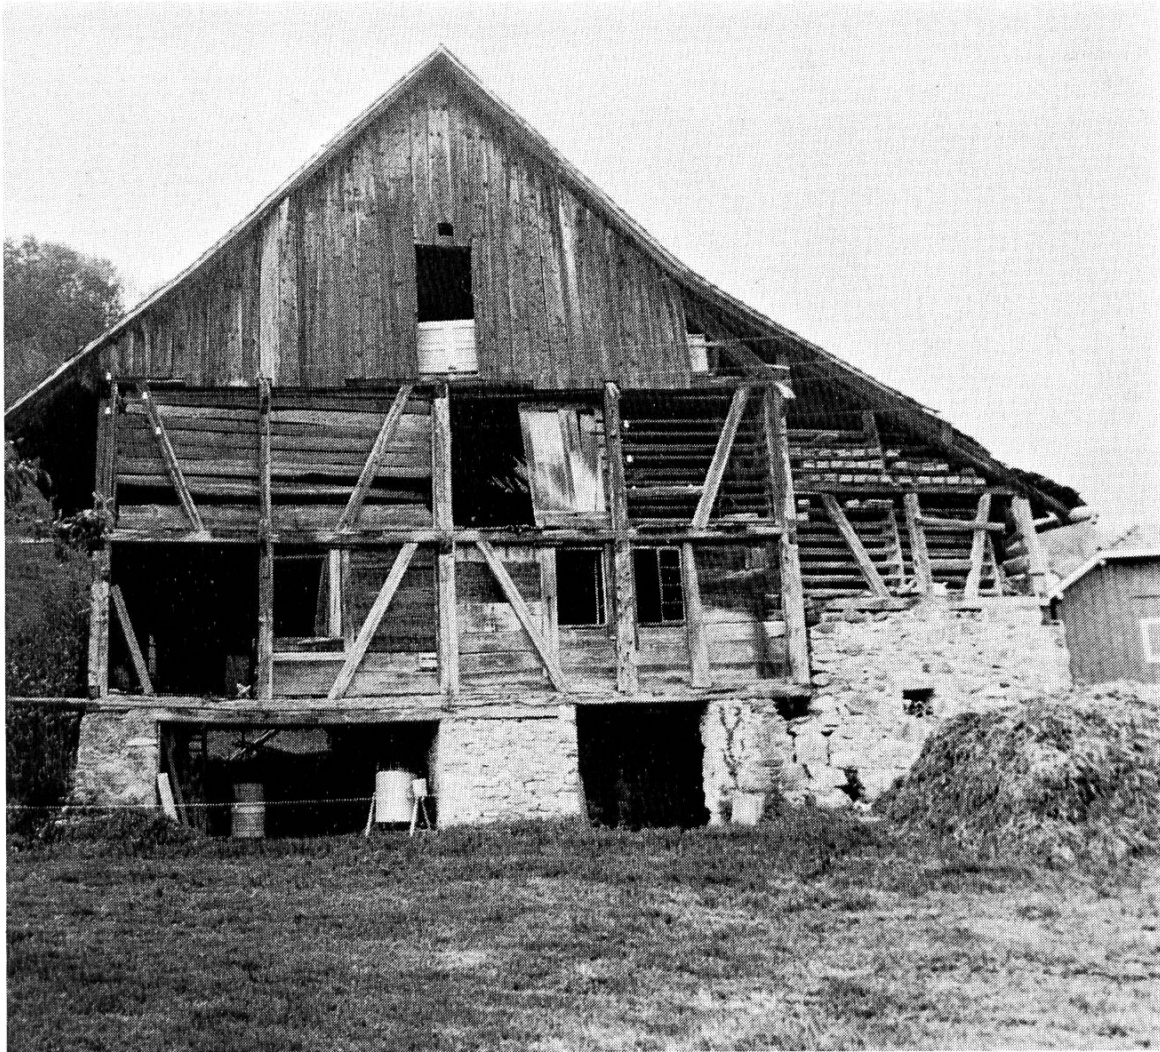
Abb. 1  
Ziegelhütte  
mit offenem  
Kammerofen  
in Siebnen-  
Galgenen SZ.  
Erbaut 1827.  
In Betrieb  
bis um 1880.  
Aufnahme  
von N/1987.

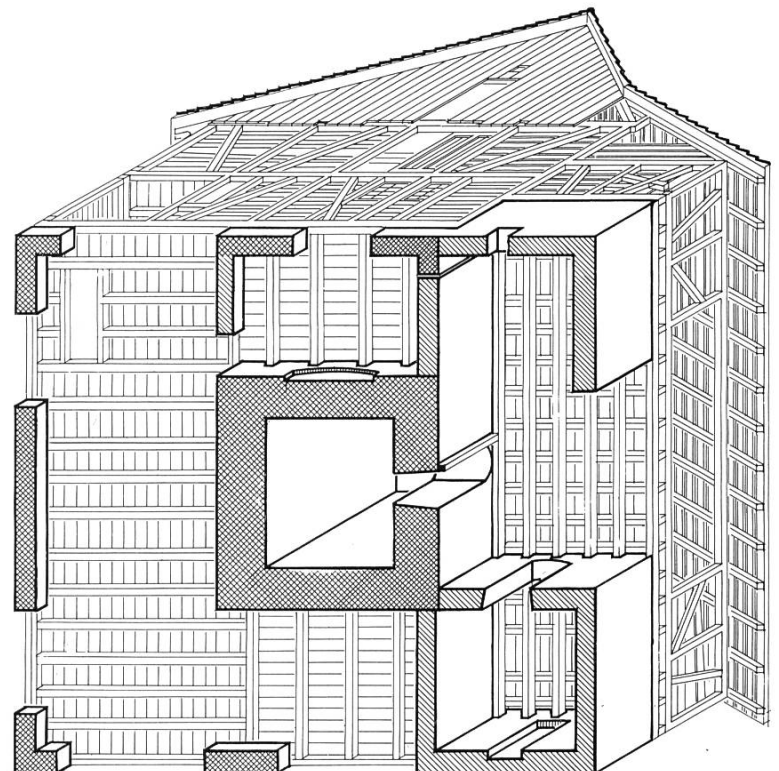
Abb. 3

Isometrie Ziegelhütte von unten. Mitte: oben offener Kammerofen; Rechts unten: Kalkkammer. (Isometrien und Planaufnahmen: Thomas Grimm)

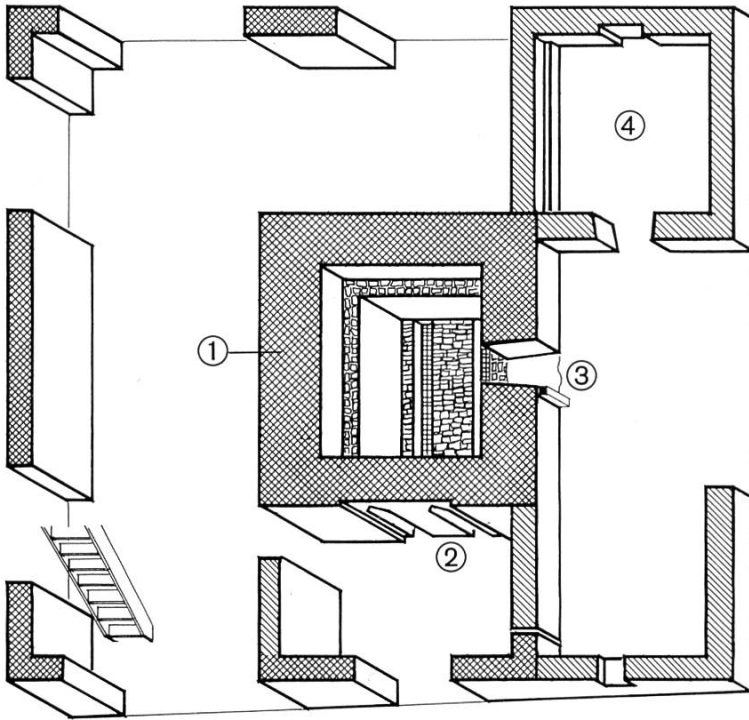
Abb. 4  
Isometrie  
Erdgeschoss  
von oben,  
Einsicht von  
NW

1 Brennofen  
2 Schürflöcher  
3 Beschickungsöffnung  
4 Kalkkammer  
■ Bausubstanz von 1827  
▨ Erweiterung um 1840

Die Ziegelhütte in ihrem ersten Zustand erhob sich über einem längsrechteckigen Grundriss. Ein späterer Anbau auf der Westseite lässt den Bau heute über einem annähernd quadratischen Grundriss erscheinen. Der Brennofen befindet sich damit nicht mehr in der Mitte der Westfassade, sondern beinahe im Zentrum des Baugeviertes. In der Südwestecke des Gebäudes erhebt sich ein zweiter von Mauerwerk umschlossener Raum. Die Fundamente der Ziegelhütte bilden kein durchgehendes Mauerwerk. Die einzelnen Mauerpartien von 2–3 m Länge lassen keine weiteren geschlossenen Innenräume entstehen. Auf den Mauerpartien des Erdgeschosses erheben sich in einfacher ständerbauweise zwei Obergeschosse und ein Dachgeschoss. Der westseitige Anbau verfügt über eine eigene Geschosshöhe. Das Mauerwerk reicht

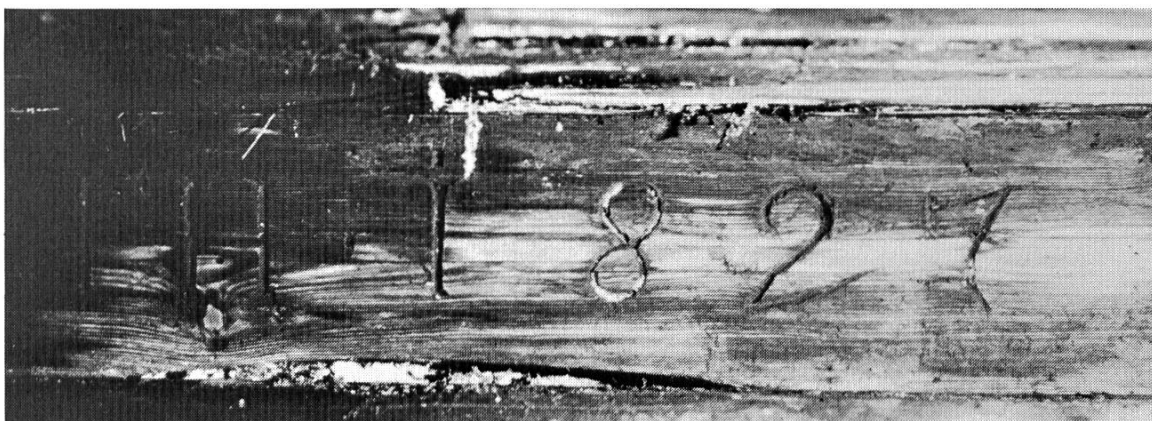
Abb. 5  
Inschrift  
in der  
hölzernen  
Ofenspange,  
direkt über  
der Be-  
schickungs-  
öffnung:  
IFH 1827

Der bereits angesprochene ursprüngliche Ziegelhüttenbau konnte auf das Jahr 1827 datiert werden. Direkt über der Beschickungsöffnung befinden sich die Grossbuchstaben IFH und die Jahrzahl 1827 in ein hölzernes, den Ofen umklammerndes Korsett eingelassen. Ein direkt auf die Inschrift stossender Balken des Anbaues verhinderte bis anhin die Kenntnis dieses Verweises auf den Bauherrn und das Baudatum. Die Initialen deuten auf den im Jahre 1767 geborenen Joseph Fridolin Hegner hin, der damit im hohen Alter von 60 Jahren noch als Erbauer der Ziegelhütte gilt. Die Annahme, dass es sich beim westlichen Gebäudeteil um einen späteren Anbau handelte fand dadurch seine letzte Bestätigung. Die Inschrift wurde denn auch bei der Kontrolle der Verbindungen der beiden Gebäudeteile entdeckt.

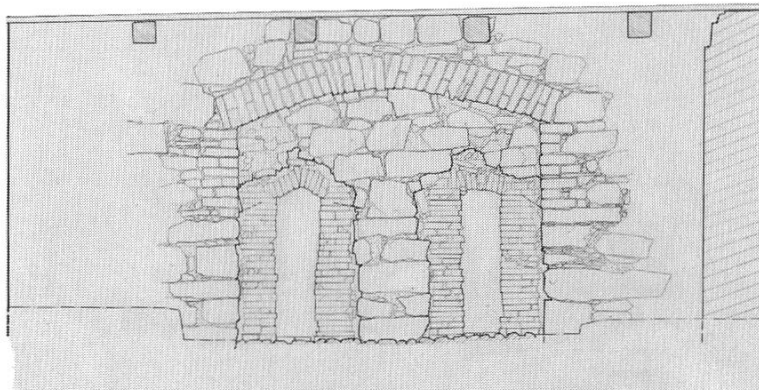
Abb. 8  
Steingerechte Aufnahme der beiden Schürflöcher von der Ofenaussenseite, Ansicht von N. (Zeichnung: Elisabeth Estermann)

**Schürflöcher:** Eingemittet in die äussere nördliche Ofenwand befinden sich unter einem Entlastungsbogen die beiden Schürflöcher. In einer ersten Phase springt unter dem aus Backstein geformten Stichbogen die Ofenwand um eine Backsteintiefe zurück. Das Backsteingewände des Bogens ist nicht durchgehend und setzt in der Vertikalen etwa auf halber Höhe auf das Bruchsteinmauerwerk des Ofens auf. Die beiden Schürflöcher sind durch einen Mauerkeil aus Bruchsteinmauerwerk voneinander abgetrennt. Die recht grossformatigen Durchgänge im Bruchsteinmauerwerk erfahren durch einen massiven Backsteinmantel in einer zweiten Phase eine Verjüngung auf etwa einen Drittel ihrer Breite. Der Boden der Schürflöcher ist sorgfältig mit Backsteinen ausgelegt. Der Vorplatz der Schürflöcher ist trotz den uneinheitlichen Feldsandsteinen ziemlich regelmässig gestaltet. Die aufgewendete Sorgfalt beim Bau der ganzen Schürlochpartie zeigt sich auch in einer gewissen Regelmässigkeit und Schichtung des Mauerwerkes.

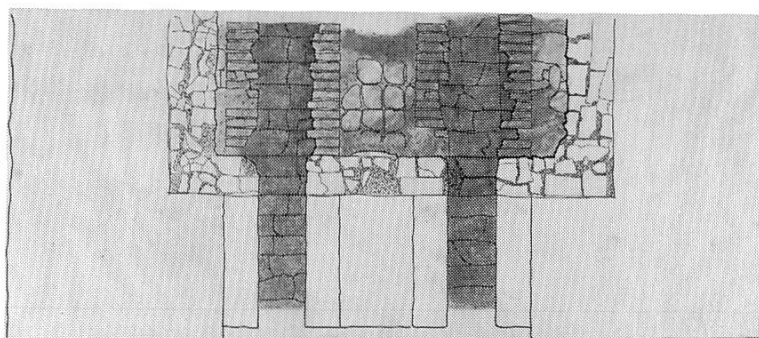
Abb. 9  
Skizze des im Bereich der Schürflöcher freigelegten Ofenbodens (Zeichnung: Thomas Grimm)

**Ofeninneres:** Im heutigen Zustand enthält das Ofeninnere einen Boden auf der Höhe der Schwelle des Beschickungszuganges. In einer kleinen von lic. phil. Jürg Goll geleiteten Grabung wurde im Bereich der Schürflöcher der originale Ofenbestand freigelegt. (Jürg Goll: *Protokoll der Grabung: Ziegelhütte Siebnen/Galgenen* vom 1. Juli 1987, Ziegmuseum «Meienberg»/Cham) Hierbei kam ein innerer Ofenmantel aus Backsteinen zum Vorschein. Diese hitzedämmende und hitzebewahrende Ofenauskleidung besitzt eine Stärke von zirka 30 Zentimetern und hat im Originalzustand wohl die gesamte Ofenhöhe eingenommen. Der bei der Grabung getätigte Aushub von mehreren Kubikmetern zeigte denn auch beinahe ausschliesslich solches Mantelmaterial. Die noch bestehenden Mantelmauer Teile reichen maximal bis zu einer Höhe von einem Meter und sind äusserst zerbrechlich. Der Ofenmantel ist zumindest in diesem unteren Bereich stark verglast. Diese durch Aussinterung entstandene Oberfläche gibt den Backsteinen heute oft den einzigen Halt. Oberhalb des aus Mantelschutt gebildeten Bodens ist auch im Ofeninneren das Bruchsteinmauerwerk sichtbar. Das Mauerbild zeigt hier eine grosse Regelmässigkeit. Trotz der an sich guten Mauerverbindungen und des Korsettes zeigen sich heute in den Ecken leichte Vertikalrisse. Die Ofenwände dürften durch die zu grosse Belastung der Ofenoberkante durch die Lagerung von Holzbrettern und Balken auseinandergedriftet sein. Mitverantwortlich für die Risse dürfte nebst den grossen Temperaturen vermutlich speziell auf diesem Baugrund auch das Problem der Fundamentierung gewesen sein.

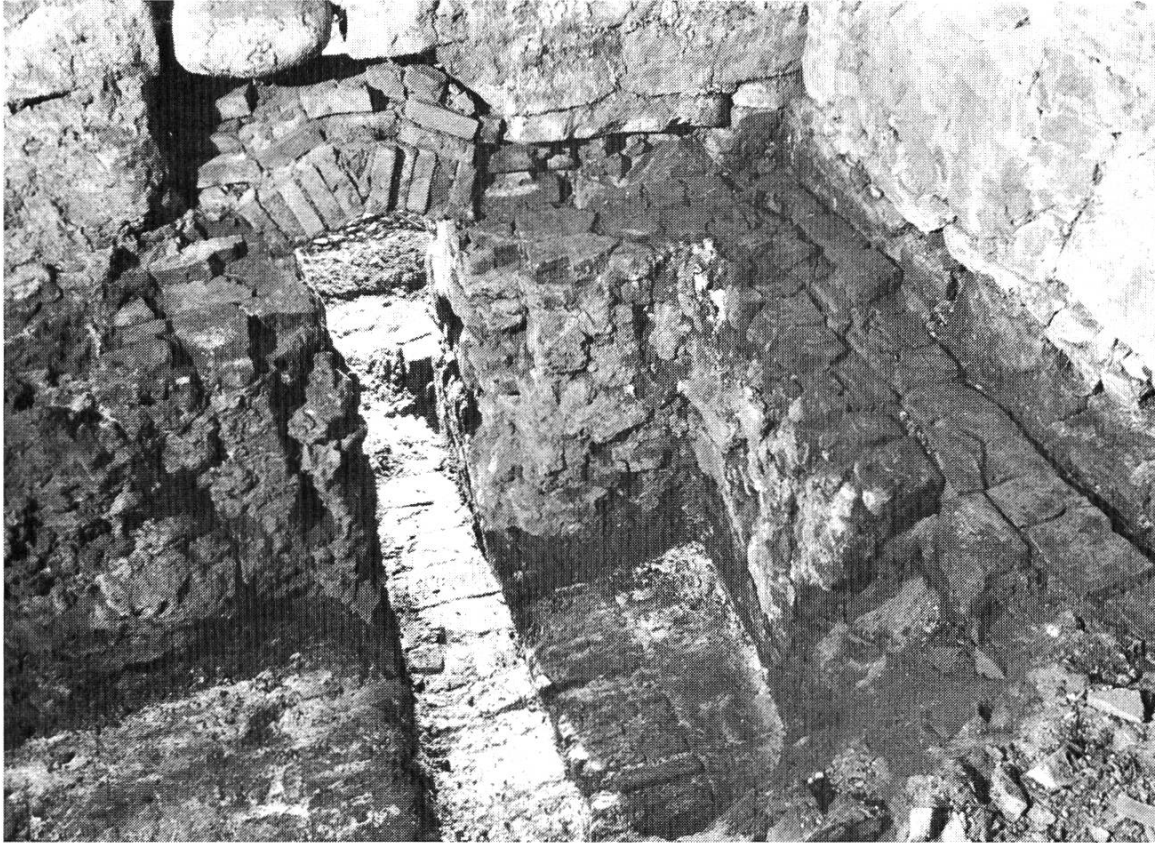
Abb.11  
Schürlöcher und Ofeninneres nach der Ausgrabung. Erkennbar sind die weissen Kalkreste und der vertiefte Schürkanal.

bündig in den Bruchsteinmauerverband eingelassene stichbogenförmige Backstein-Entlastungsbogen. Der Ofenboden ist sorgfältig mit Backsteinen in verschiedenen Formaten ausgelegt. Der Boden weist in der Verlängerung der Schürlöcher ein vertieftes Profil auf. Das Backsteinfutter der Schürlöcher findet seine Fortsetzung in längskantgestellten Backsteinen, welche als leicht überstehende Rippen eigentliche Kanäle oder Rinnen bilden. Diese Schürkanäle, wie auch der eigentliche Ofenboden sind mit Backsteinplatten ausgelegt. Auf der gesamten Breite des freigelegten Ofenbodens liessen sich noch Kalkmehlreste feststellen. Kalksteine wurden zusammen mit den Lehmerzeugnissen als unterste Schicht gebrannt, so dass gebrannter Kalk entstand.

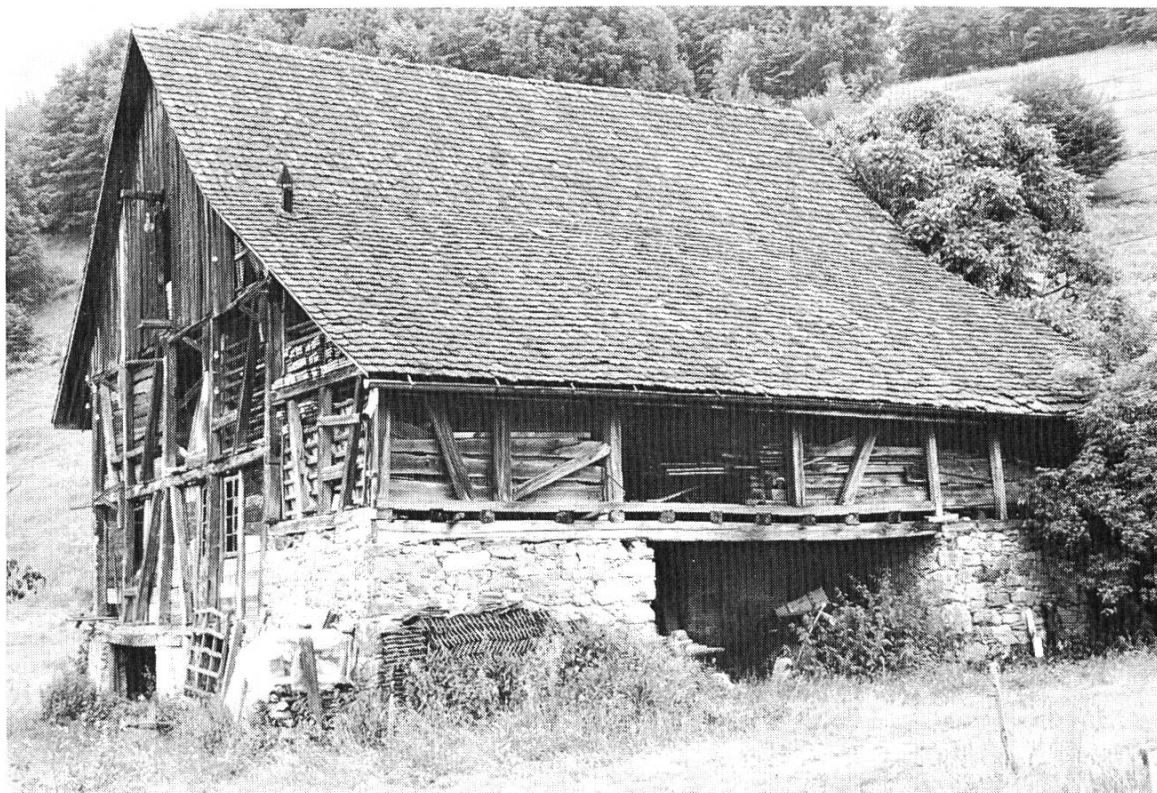
Abb. 12  
Ziegelhütte  
von NW,  
Zustand um  
1977  
(Aufnahme:  
Albert Jörger)

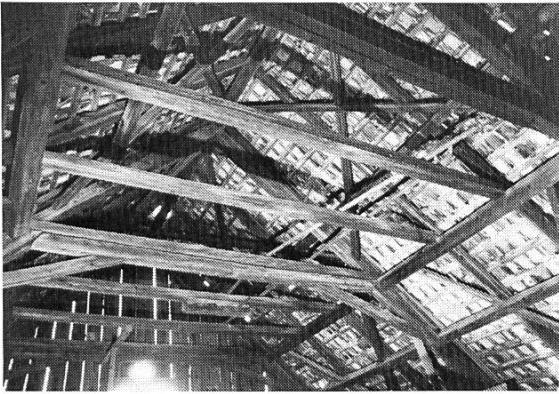
Abb. 13  
Dach-  
konstruktion

**Dach:** Die Ziegelhütte ist von einem einfachen Giebeldach eingedeckt, wobei für den Anbau die westliche Dachebene leicht geknickt wurde. Für den Anbau wurde das Dach mittels eines Aufschieblings als Schleppdach weitergeführt. Damit entstanden die asymmetrischen Giebelflanken, die sich im First unter einem Winkel von etwa 90 Grad treffen. Bei der Dachkonstruktion handelt es sich um ein Pfettensparrendach mit liegendem

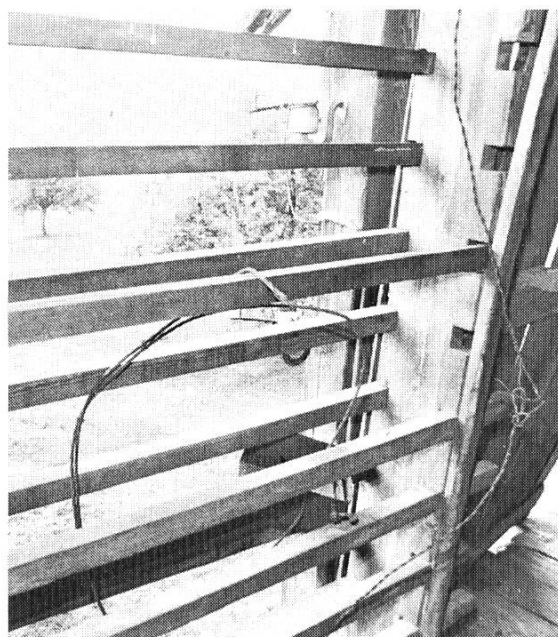
Abb. 14  
Latten-  
gestelle auf  
denen die  
Produkte in  
der Durch-  
zughütte zur  
Austrocknung  
zwischen-  
gelagert  
wurden (nur  
noch frag-  
mentweise  
vorhanden)

**Trocknungsgestelle:** Vereinzelt finden sich in den äussersten Raumschichten des ersten und zweiten Obergeschosses noch bestehende Trocknungsgestelle oder klare Hinweise auf die ehemalige Existenz solcher Gestelle. Erhalten blieben Gestellfragmente innerhalb der Nord- und Ostfassade des zweiten Obergeschosses, sowie auf der Nordseite des Anbau-Zwischenbodens. Sie befinden sich jeweils bündig zur Innenseite des Riegels. Charakteristische Aussparungen in den Balken und Bügen lassen den Verlauf weiterer Trocknungsgestelle auch an anderen Orten nachweisen. Die Bodenbretter zeigen keinerlei Hinweise auf den früheren Gestellbestand. Die Gestelle verfügen über eine sehr massive Konstruktionsweise. Die vertikalen Träger bestehen aus Bohlenbrettern, welche seitlich zahnschnittartig ausgesägt sind. Diese sich jeweils auf gleicher Höhe befindenden quadratischen Einschnitte tragen die horizontalen Gestellhölzer. Es handelt sich dabei nicht um eigentliche Latten, sondern um Vierkant-

hölzer. Diese im Querschnitt quadratischen Langhölzer finden paarweise in den Aussparungen der Bohlen Platz. Fixiert werden sie zusätzlich durch seitlich angebrachte, mit Holznägeln verankerte Deckleisten. Die bestehenden Gestelle des zweiten Obergeschosses zeigen acht Gestellebenen. Im ursprünglichen Zustand hat man sich die Ziegelhütte weitgehend unverschalt vorzustellen. Wie die Bezeichnung «Durchzugshütte» erklärt, gewährleistete der Durchzug den Trocknungsprozess der sich auf Ziegelbrettchen befindenden Produkte. Da für einen Brand mehrere tausend getrocknete Lehmziegel benötigt wurden, muss man sich die Obergeschosse voller solcher Trocknungsgestelle vorstellen.

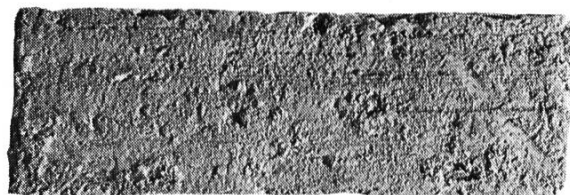
Abb. 16

Vollbackstein, in gesandeter Form gestrichen, Oberfläche abgezogen, ringsum Rückstände von Schamotterde (Ausmass 25 – 25,5 cm x 8,5 cm x 5 cm) aus dem Schutt des eingerissenen Ofenmantels (Reg.-Nr. 1794.1)

**Backsteine:** Sowohl bei den Fragmenten der Grabung im Ofeninneren als auch bei den aus dem Mauerwerk entnommenen Backsteinen handelt es sich ausschliesslich um handgefertigte Backsteine. In der ähnlichen Machart, sowie in dem vergleichbaren Material liegt eine gewisse Wahrscheinlichkeit, dass es sich bei den durch das Zieglmuseum «Meienberg»/Cham inventarisierten Fundstücken um Produkte der Hegnerschen Ziegelhütte handelt. Auffallend an den meist nur in Fragmenten vorhandenen Backsteinen ist der grosse Formenreichtum von letztlich sehr einfachen Backsteinen. Von einfachen Mauerbacksteinen über diverse plattenartige Formate reicht die Palette bis zu keilförmigen Backsteinen, welche zur Herstellung von Gewölben und Gewänden dienen.

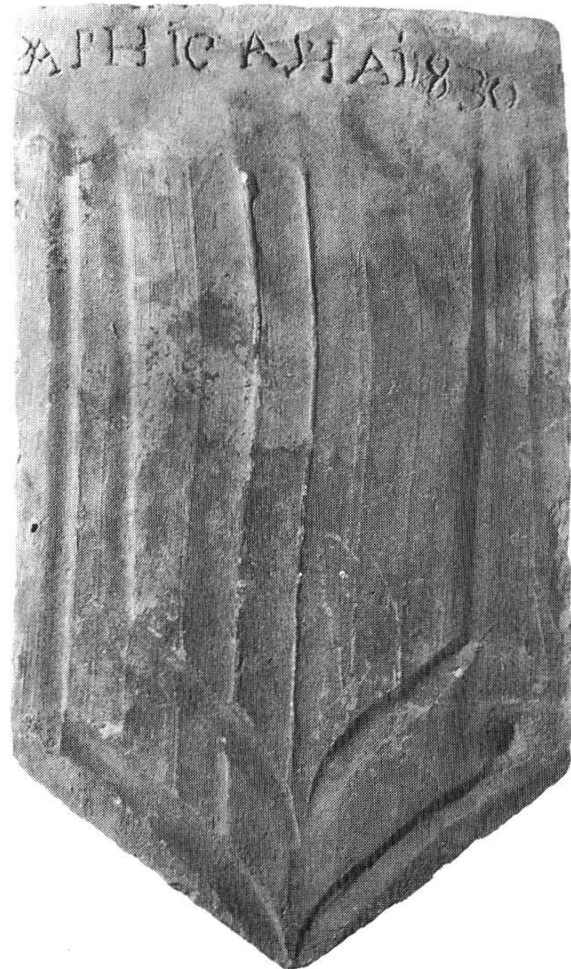
Abb. 17  
Vollbackstein (evtl. Ofenplatte) analog Abb. 16 (Ausmass: 22,5 – 23 cm x 14 cm x 4,4 cm) (Reg.-Nr. 1798)

Abb. 18  
Anderthalb-Spitzziegel, 1830, mit Initialen, ab dem Dach der Ziegelhütte (Reg.-Nr. 1595)

zugesprochen. In unserem Zusammenhang noch interessanter ist der Eineinhalbziegel mit der Register-Nummer 1595. Der Ziegel ist in seinem Kopfstrich nicht nur auf 1830 datiert, sondern besitzt auch eine nicht mit letzter Sicherheit zu interpretierende Initialenfolge. Die gesamte Inschrift lautet folgendermassen:

Dabei besitzt das zweite H einen S-förmigen Aufstrich. Die ersten drei Buchstaben könnten als Anton Viktor Hegner gelesen werden, wenn man davon ausgeht, dass das F für Viktor stehen könnte. Die nächsten vier Buchstaben ergäben in der Folge den Namen des Bruders Joseph Caspar Anton Hegner, wobei hier der dritte Vorname Anton nicht nachweisbar ist. Das übrigbleibende A würde im Zusammenhang mit der Jahreszahl als Anno 1830 gelesen. Möglicherweise ist diese Interpretation der Initialen zu gesucht oder zu unpräzise. Sicher ist jedoch, dass die Hegner'schen Ziegel im Volksmund als «Büebel-Ziegel» bezeichnet wurden. Gemeint sind damit die Ziegel der jungen Gebrüder Hegner. Dieser Hinweis unterstützt in erheblichem Masse die Interpretation der Buchstabenreihe als Folge der Initialen der beiden Brüder.

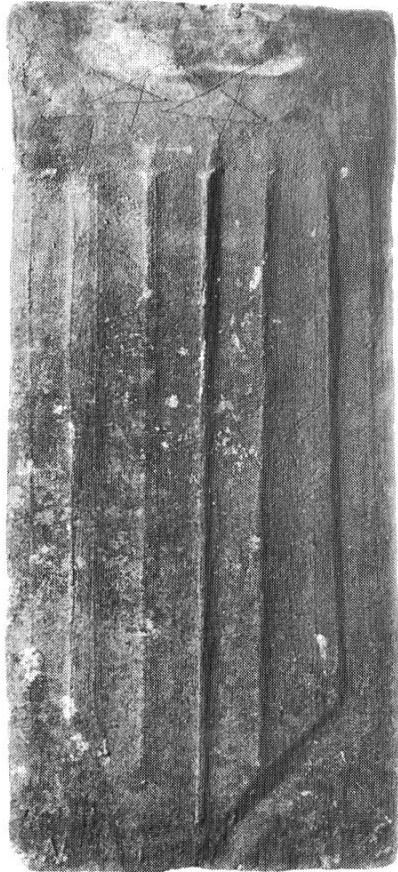
Abb. 14

Traufziegel mit Rechteckschnitt, wohl 19. Jh., im Kopfstrich und im Feld mit je drei fünfzackigen Sternen (wohl als «Drudenfuss», als unglücksabwehrendes Pentagramm gegen die Alp [koboldhaftes, gespenstisches Wesen, das sich nach altem Volksglauben nachts auf die Brust des Schlafenden setzt und bei ihm ein drückendes Gefühl der Angst hervorruft; daher «Alptraum»] zu interpretieren), ab dem Dach der Ziegelhütte (Reg.-Nr. 1597)

Speziellere Formen sind die in grosser Anzahl vorhandenen Rechteckschnitte, welche als sogenannte Traufziegel einen geraden Dachabschluss bilden konnten. Um auch an den Giebelseiten einen geraden Dachabschluss zu erhalten sind die Anderhalbziegel notwendig. Wie schon der Name verrät besitzen diese Ziegel eine Breite, die eineinhalb Normalziegeln entspricht. Besonders zu erwähnen sind die beiden mit Inschriften versehenen Ziegel. Die beiden Sterne, welche in den Kopfstrich des Traufziegels mit der Register-Nummer 1597 eingeritzt sind, entsprechen einer bekannten heidnischen Bannformel. Als sogenannte Drudenfüsse wurde ihnen die magische Kraft des Hexenbannes

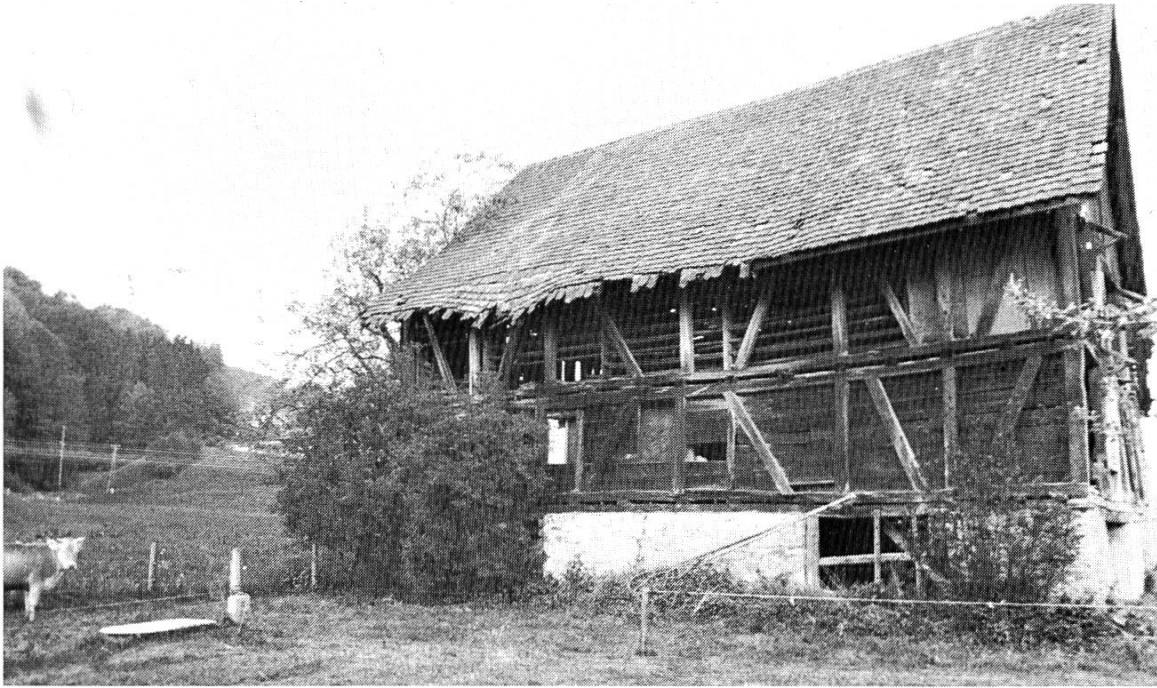
Abb. 21  
Rechts die Ostfassade der Ziegelhütte, direkt dahinter das ehemalige Lehmabbaugebiet. Aufnahme 1987
