**Zeitschrift:** Jahresbericht / Stiftung Ziegelei-Museum Meienberg Cham  
**Herausgeber:** Stiftung Ziegelei-Museum Meienberg Cham  
**Band:** 5 (1987)

**Artikel:** Die Ziegelhütte in Siebnen-Galgenen  
**Autor:** Oberhänsli, This  
**DOI:** <https://doi.org/10.5169/seals-844045>

# Die Ziegelhütte in Siebnen-Galgenen

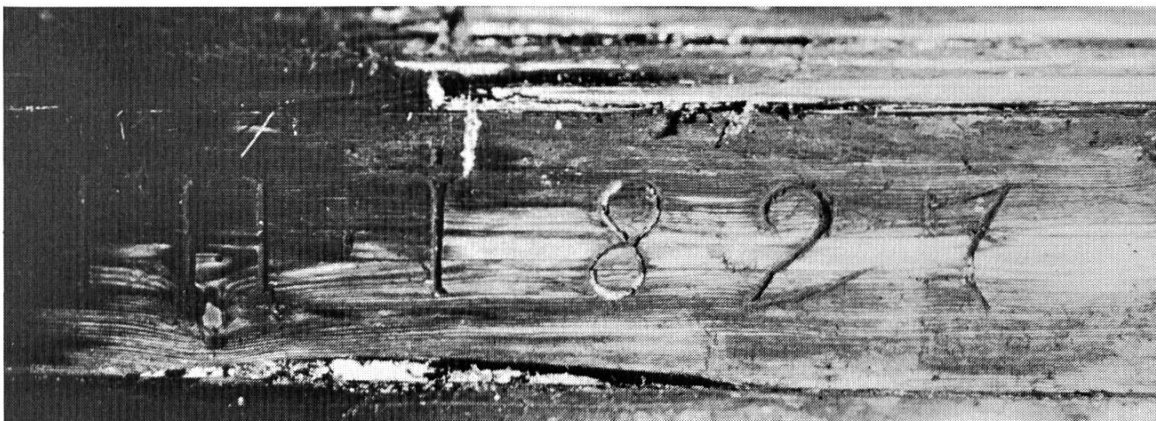
Abb. 5  
Inschrift  
in der  
hölzernen  
Ofenspange,  
direkt über  
der Be-  
schickungs-  
öffnung:  
IFH 1827

Der bereits angesprochene ursprüngliche Ziegelhüttenbau konnte auf das Jahr 1827 datiert werden. Direkt über der Beschickungsöffnung befinden sich die Grossbuchstaben IFH und die Jahrzahl 1827 in ein hölzernes, den Ofen umklammerndes Korsett eingelassen. Ein direkt auf die Inschrift stossender Balken des Anbaues verhinderte bis anhin die Kenntnis dieses Verweises auf den Bauherrn und das Baudatum. Die Initialen deuten auf den im Jahre 1767 geborenen Joseph Fridolin Hegner hin, der damit im hohen Alter von 60 Jahren noch als Erbauer der Ziegelhütte gilt. Die Annahme, dass es sich beim westlichen Gebäudeteil um einen späteren Anbau handelte fand dadurch seine letzte Bestätigung. Die Inschrift wurde denn auch bei der Kontrolle der Verbindungen der beiden Gebäudeteile entdeckt.

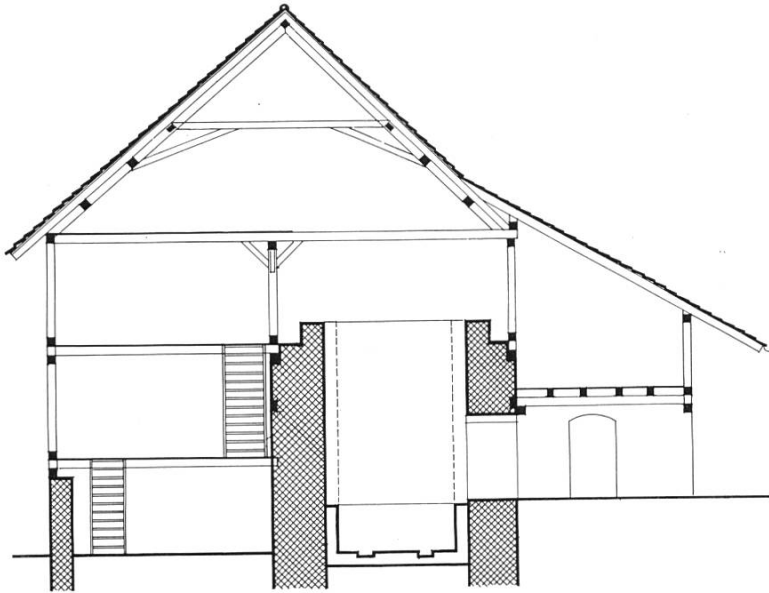
Abb. 6  
Seitenriss  
durch  
Hütte und  
Kammer-  
ofen, Ansicht  
von N

**Ofengestalt:** Die Ziegelhütte besitzt einen einfachen Kammerofen, dessen Mauerring aus einem rund 1,2 m dicken Bruchsteinmauerwerk besteht. Der Ofen erhebt sich über einem schwach rechteckigen Grundriss, dessen längere Achse der Firstrichtung

entspricht. In seiner Höhe überragt der Ofen den zweiten Stockwerksboden um etwa einen halben Meter. Die beiden Schürflöcher sind gegen Norden orientiert und befinden sich innerhalb des Gebäudes. Im Gegensatz dazu befand sich die an der Westseite gelegene Beschickungsöffnung ursprünglich direkt an der Fassade. Durch den Anbau entstand auch bei der Beschickungstüre ein Vorraum, so dass der Ofen heute im Gebäude nahezu zentriert erscheint. Wie das gesamte Mauerwerk besteht auch der Ofen aus einem Bruchsteinmauerwerk in ortsüblichem Molasse-sandstein. Auffallend ist die Verwendung von teilweise sehr grossen Sandsteinblöcken. Trotz des an sich gut gefügten Mauerwerkes zeigen sich heute vor allem in den Ofenecken einige Mauerrisse. Die Reparaturen des Mauerwerkes wurden meist mit Backsteinen ausgeführt. Die Ofenwände werden zusätzlich von einem Korsett aus grossen Holzbalken zusammengehalten. Diese bündig in das Mauerwerk eingelassene und das ganze Ofengewände umschliessende Holzklammer befindet sich knapp über der Mitte des Ofenganzen im ersten Obergeschoss. Die vier Balken sind mit Schlitzzapfen und Keilen untereinander verbunden. Die Balkenlagen des ersten Obergeschosses finden in Maueraussparungen ihr Auflager. Eine Verjüngung der Ofenmauern an der Ofenoberkante bietet Platz für die in Firstrichtung durchgehenden Balken des zweiten Obergeschosses. Der Rücksprung auf weniger als die Hälfte der Mauerstärke ist allseitig vollzogen, so dass auch die Querbalken des Bodens im zweiten Obergeschoss direkt an die Ofenkrone zu liegen kommen.

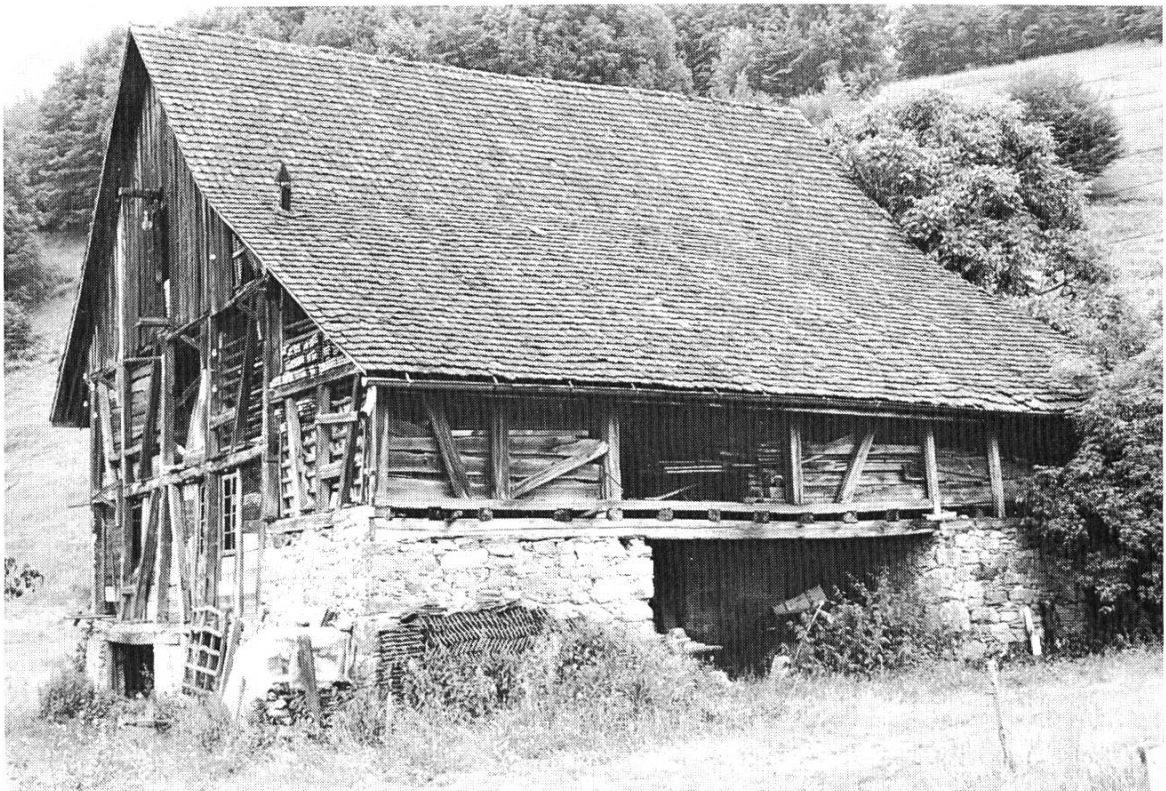
Abb. 12  
Ziegelhütte  
von NW,  
Zustand um  
1977  
(Aufnahme:  
Albert Jörger)

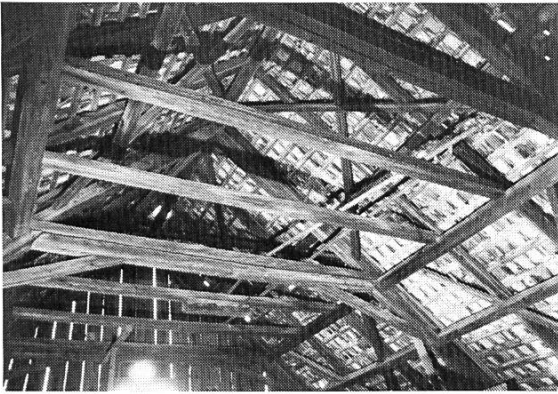
Abb.13  
Dach-  
konstruktion

**Dach:** Die Ziegelhütte ist von einem einfachen Giebeldach eingedeckt, wobei für den Anbau die westliche Dachebene leicht geknickt wurde. Für den Anbau wurde das Dach mittels eines Aufschieblings als Schleppdach weitergeführt. Damit entstanden die asymmetrischen Giebelflanken, die sich im First unter einem Winkel von etwa 90 Grad treffen. Bei der Dachkonstruktion handelt es sich um ein Pfettensparrendach mit liegendem

Dachstuhl. Direkt über dem ersten und zweiten Obergeschoss finden sich auf der Nordfassade noch mit Holznägeln befestigte Konstruktionselemente von ehemaligen Klebdächern. Da die Trocknungsgestelle unmittelbar hinter dem Riegel standen, verhinderten diese Klebdächer, dass die zum Trocknen aufgestellten, ungebrannten Ziegel nass wurden. In dieser Hinsicht fällt auf, dass das Dach relativ wenig über die Fassadenebenen vorkragt. Das Dach ist in einer Einfachdeckung mit Flachziegeln eingedeckt. Im ursprünglichen Zustand dürften einheitlich handgeformte Spitzschnitte dazu verwendet worden sein. Heute befinden sich äusserst verschiedene Ziegelformen auf dem Dach. Zur Dachausbesserung wurden unter anderem auch spezielle Falzziegel verwendet, welche in der Form eines Biberschwanzes seitlich über einen Falz verfügen. Auffallend ist in der Zusammensetzung der verwendeten Ziegel der hohe Anteil an handgeformten Rechteckschnitt-Ziegeln, welche üblicherweise als Traufziegel verwendet werden. Wahrscheinlich verfügte die Ziegelhütte ursprünglich über eine gerade Dachtraufe. Die vermutete Neueindeckung erfolgte mit weitgehend demselben Ziegelmateriel, so dass die für Neueindeckungen charakteristischen einheitlichen Partien fehlen. Die Umnutzung in eine Zimmerei um 1930 scheint als Zeitpunkt einer solchen Dachsanierung sinnvoll. Die finanzielle Situation erlaubte es Anton Waldvogel auch nicht grössere Men-

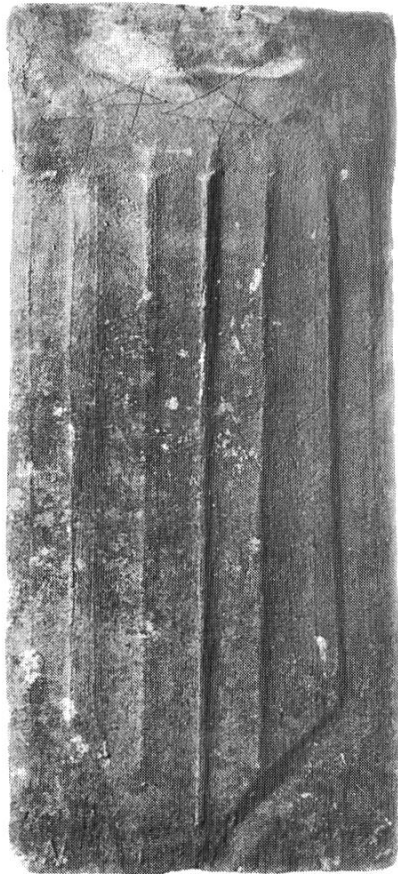
Abb. 18  
Anderthalb-Spitzziegel, 1830, mit Initialen, ab dem Dach der Ziegelhütte (Reg.-Nr. 1595)

zugespochen. In unserem Zusammenhang noch interessanter ist der Eineinhalbziegel mit der Register-Nummer 1595. Der Ziegel ist in seinem Kopfstrich nicht nur auf 1830 datiert, sondern besitzt auch eine nicht mit letzter Sicherheit zu interpretierende Initialenfolge. Die gesamte Inschrift lautet folgendermassen:

Dabei besitzt das zweite H einen S-förmigen Aufstrich. Die ersten drei Buchstaben könnten als Anton Viktor Hegner gelesen werden, wenn man davon ausgeht, dass das F für Viktor stehen könnte. Die nächsten vier Buchstaben ergäben in der Folge den Namen des Bruders Joseph Caspar Anton Hegner, wobei hier der dritte Vorname Anton nicht nachweisbar ist. Das übrigbleibende A würde im Zusammenhang mit der Jahreszahl als Anno 1830 gelesen. Möglicherweise ist diese Interpretation der Initialen zu gesucht oder zu unpräzise. Sicher ist jedoch, dass die Hegner'schen Ziegel im Volksmund als «Büebel-Ziegel» bezeichnet wurden. Gemeint sind damit die Ziegel der jungen Gebrüder Hegner. Dieser Hinweis unterstützt in erheblichem Masse die Interpretation der Buchstabenreihe als Folge der Initialen der beiden Brüder.

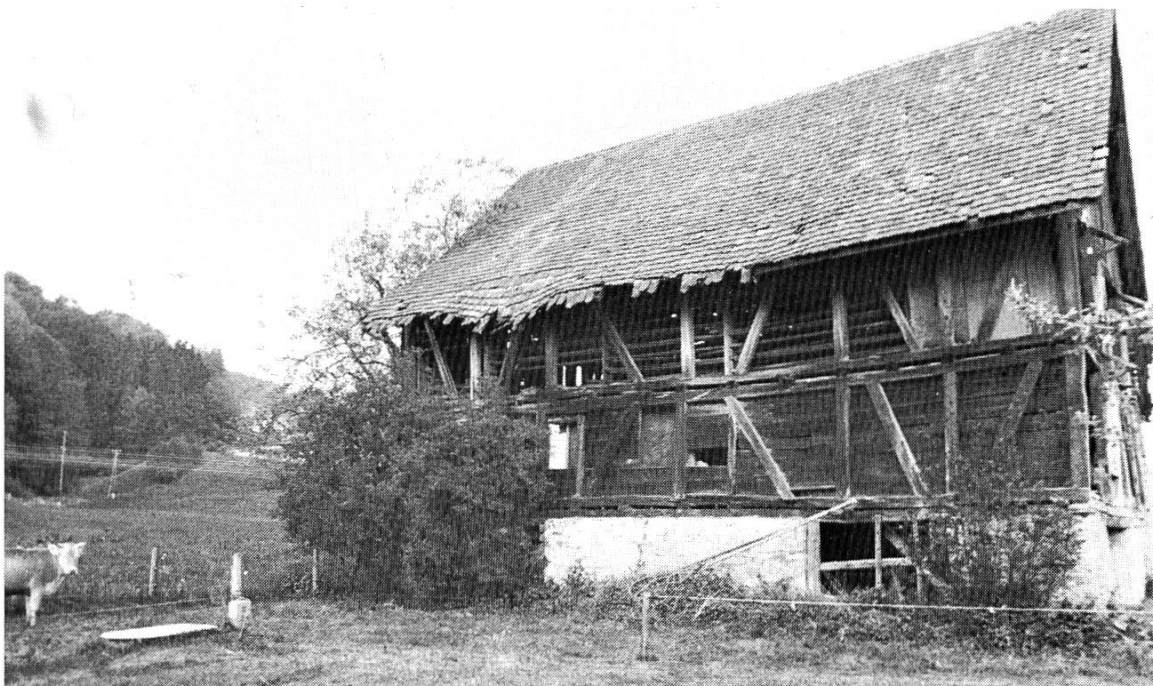
Abb. 21  
Rechts die Ostfassade der Ziegelhütte, direkt dahinter das ehemalige Lehmabbaugebiet. Aufnahme 1987
