Zeitschrift: Ziegelei-Museum

Artikel: Ziegelbrennöfen in Laufen

Ziegelbrennöfen in Laufen

Werner Stöckli

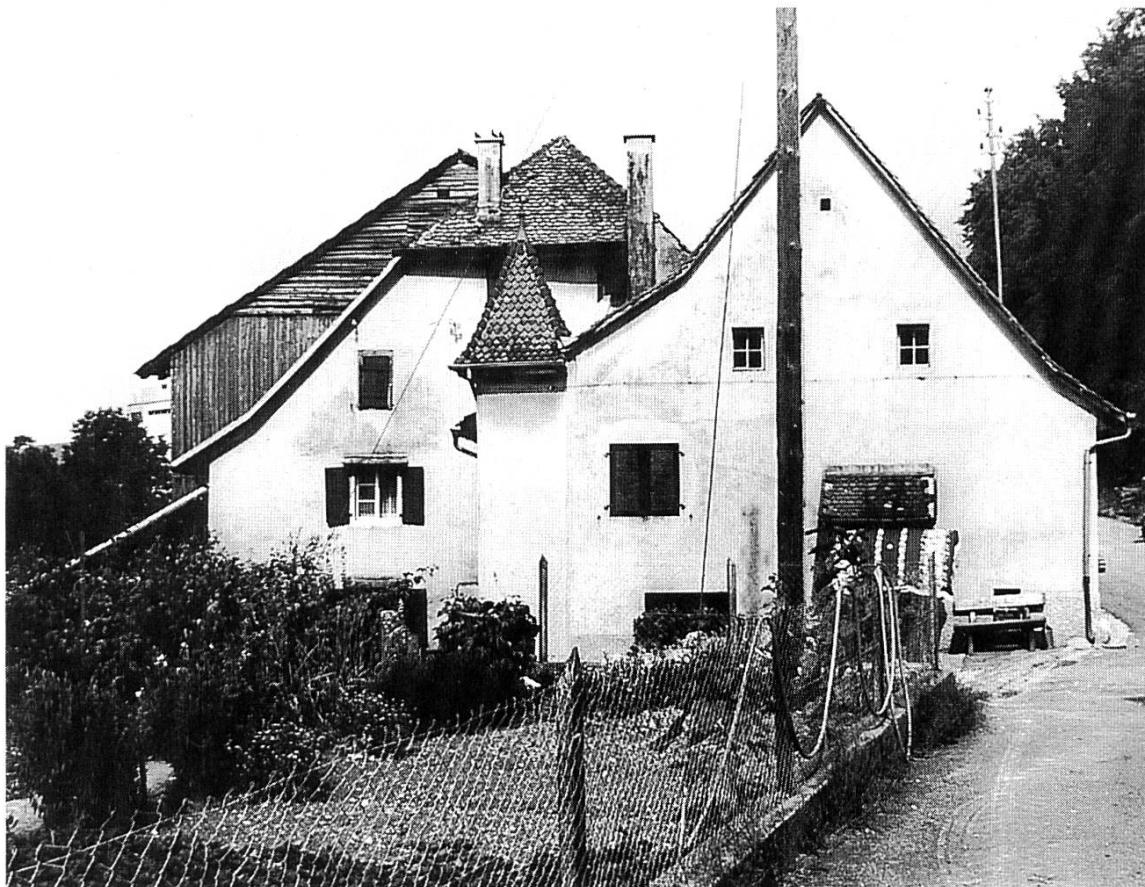
Abb. 1
Gebäudekomplex der ehemaligen Ziegelei Laufen, Ansicht gegen Osten.

In Laufen BL, am Mühlenweg 18, unweit des Ufers der Birs steht die sogenannte «Ziegelscheune», eine ehemalige Ziegelei, die 1992 umgenutzt werden sollte (Abb. 1). Zur Abklärung der dadurch anfallenden archäologischen Probleme beauftragte Daniel Gutscher vom Archäologischen Dienst des Kantons Bern (ADB) das Atelier d'archéologie médiévale aus Moudon. Die Untersuchungen beschränkten sich auf eine eingehende Beobachtung der bestehenden

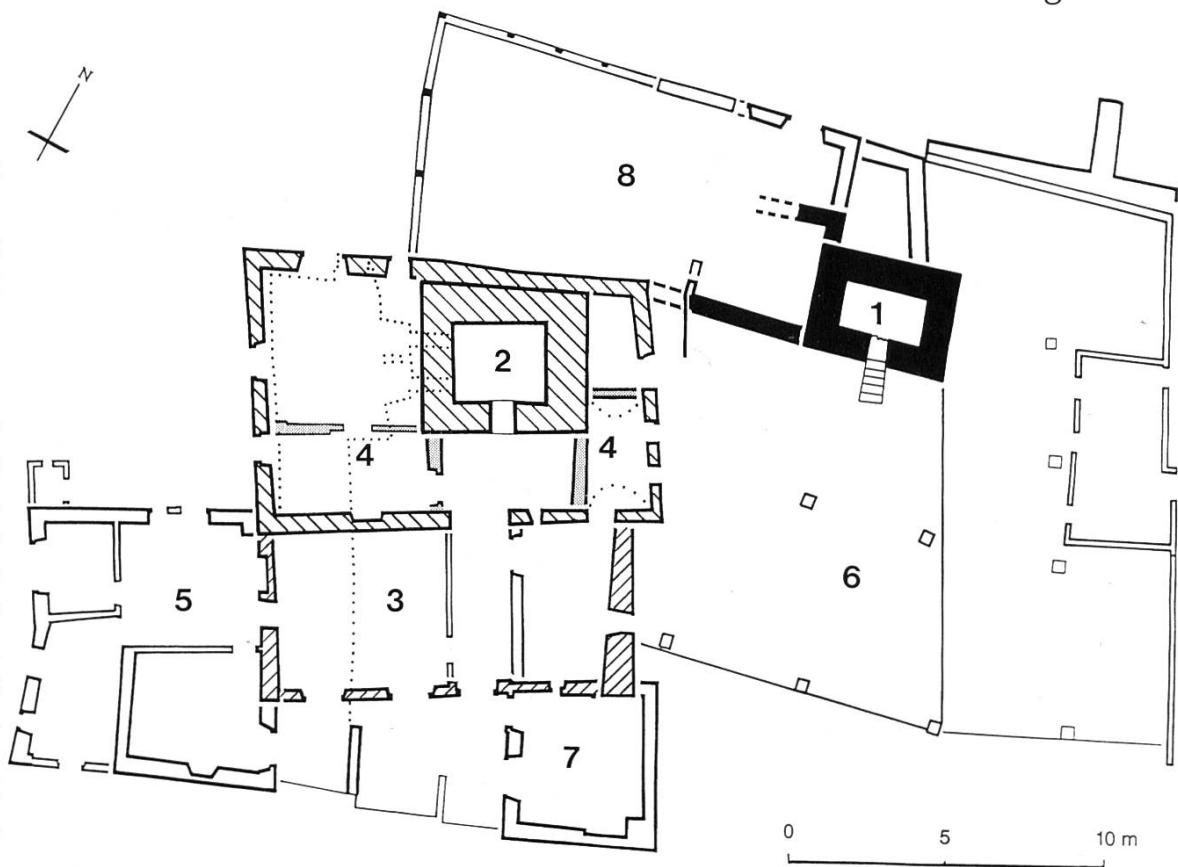
Abb. 2
Grundriss
der Ziegelei
Laufen:
1. Ofen 1 mit
Vorbau
2. Kernbau
mit Ofen 2
3. Erweite-
rung des
Kernbaus,
1778
4. Sekundäre
Binnenunter-
teilungen
5. Zieglerhaus
6. Lagerhalle,
1878 ff.
7. Werkstatt
8. Nordstall.

Baugeschichtliche Entwicklung der Ziegelei-Gebäude (Abb. 2)

Die älteste Anlage besteht aus dem dreiseitig freistehenden kleinen Brennofen 1 und einem westlich daran anschliessenden, gemauerten Vorbau mit einer lichten Breite von 3,35 m; sie diente wohl hauptsächlich als Witterungsschutz im Bereich der Schüröffnung. Die an den Hang gebaute Anlage stand ursprünglich nahe am Birsufer; heute ist die Ziegelscheune vom Fluss durch Aufschüttungen getrennt, die im Zusammenhang mit dem Bau der 1875 eröffneten Eisenbahnlinie Basel–Delémont vorgenommen worden waren.

dessen Vorbau errichtet worden. Es handelt sich um einen leicht trapezförmigen Bau von rund 13 m Länge und 9 m Breite. Dieser umschloss einen gleichzeitig gebauten Brennofen 2 von rund 6,50x5 m Grundfläche. Der ursprüngliche Kernbau dürfte wie der Nachfolgebau dreigeschossig gewesen sein.

In einer dritten Bauphase ist der Kernbau um 5,50 m nach Süden erweitert worden. Der mehrheitlich intakte Dachstuhl fasst die unterschiedlichen Bauteile zusammen. Fünf Hölzer dieser Dachkonstruktion wiesen ein übereinstimmendes Schlagdatum im Winterhalbjahr 1777/78 auf. Als Entstehungszeit des Dachstuhls und damit dieser ersten Erweiterung des Kernbaus kann daher das Jahr 1778 angenommen werden. Es handelt sich um ein west-ost verlaufendes Satteldach mit Krüppelwalm. Auf der Südseite wurde nachträglich ein

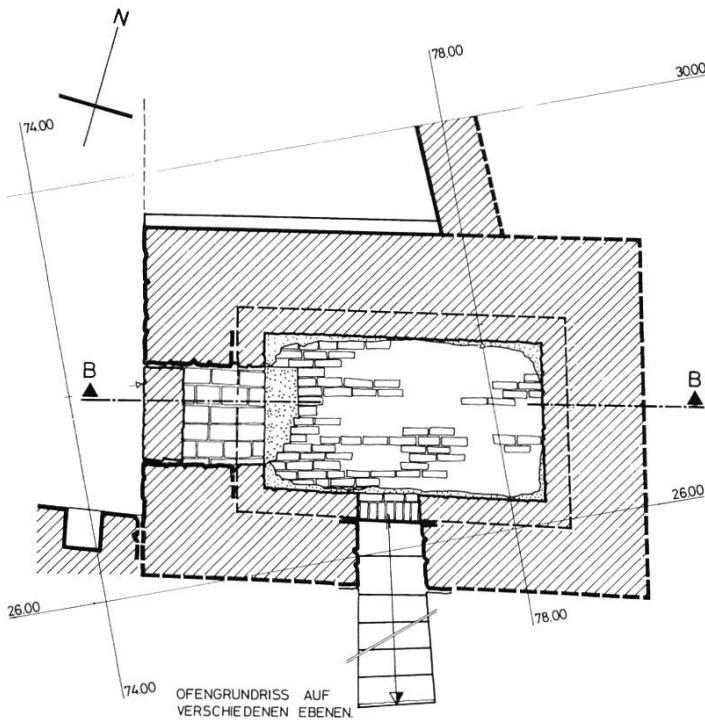
Abb. 3

Grundriss des kleinen Brennofens 1, 1:100.

Der kleine Brennofen 1 des 16./17. Jahrhunderts (Abb.3) besteht aus einem Mauergeviert der äusseren Masse von $4,70 \times 3,40$ m und der inneren Masse von $2,64 \times 1,50$ m; die mittlere Mauerstärke beträgt also rund 1 m. Der Ofen ist 2,85 m hoch erhalten; aufgrund der unten geschilderten Situation der Beschickungsöffnung darf eine ursprüngliche Höhe von zirka 5 m angenommen werden. Der Rauminhalt des Ofens betrug also rund 19 m^3 , das Bauvolumen etwa 80 m^3 . Die Längsachse des Ofens liegt parallel zur heute etwa 50 m nördlich vorbeifließenden Birs. Der Ofen war von Westen her durch eine auf der Längsachse liegende Schüröffnung beheizbar. Diese misst 0,95 m in der Breite und 1,15 m in der Länge. Die ursprüngliche Höhe kann nicht genau bestimmt werden, weil die Schwelle später zweckentfremdet abgesenkt wurde; die Höhe dürfte zwischen 0,90 m und 1,10 m betragen haben. In der Südmauer des Ofens ist auf der Querachse die Beschickungsöffnung eingelassen. Sie ist 0,60 m breit; die Höhe kann nicht mehr bestimmt werden, dürfte aber in Analogie zum Ofen 2 etwa 2,20 m hoch gewesen sein. Ihre Schwelle liegt rund 1,70 m über dem Ofenboden. Die Beschickungsöffnung ist über eine fünfstufige, möglicherweise originale Treppe von Süden her erreichbar.

Der Ofen ist zweischalig aufgeführt. Die äussere Schale mit einer Mauerdicke von durchschnittlich 0,70 m besteht aus grossen Kalkbruchsteinen. Die unregelmässigen Steinlagen sind mit Ziegeln und Kalksteinsplittern auskorrigiert. Das Mauerwerk ist mit einem feinkörnigen Kalkmörtel sorgfältig abgebunden. Die innere Auskleidung des Ofens besteht ausschliesslich aus Backsteinen des Formats 26–27 x 10–11 x 5–6 cm. Die Auskleidung ist 26–27 cm dick, entspricht also einer Backsteinlänge. Die Backsteine sind in regelmässigen Lagen versetzt, teilweise als konsequentes Läufer-Binder-System, das heisst ein Backstein liegt quer, sein Nachbar derselben Lage parallel zur Mauer; teilweise sind

Spuren des Gebrauchs: Im Innern des Ofens sind im unteren, westlichen Bereich, vor allem in den beiden westlichen Ecken und in den angrenzenden Teilen der Nord- und Südmauer, glasige Versinterungen festzustellen. Das bedeutet, dass diese Stellen Temperaturen von über 1000 °C ausgesetzt waren. Im unteren Bereich des Ofens sind vergleichsweise schwache Russspuren auszumachen. Am Boden liegt gebrannter Kalk; dieser diente erstens dazu, das delikatere Erdene Brenngut vor zu grosser Hitze zu schützen, zweitens als Wärmespeicher Hitzeschwankungen auszugleichen und drittens konnte gleichzeitig gebrannter Kalk für die Herstellung von Kalkmörtel gewonnen werden.

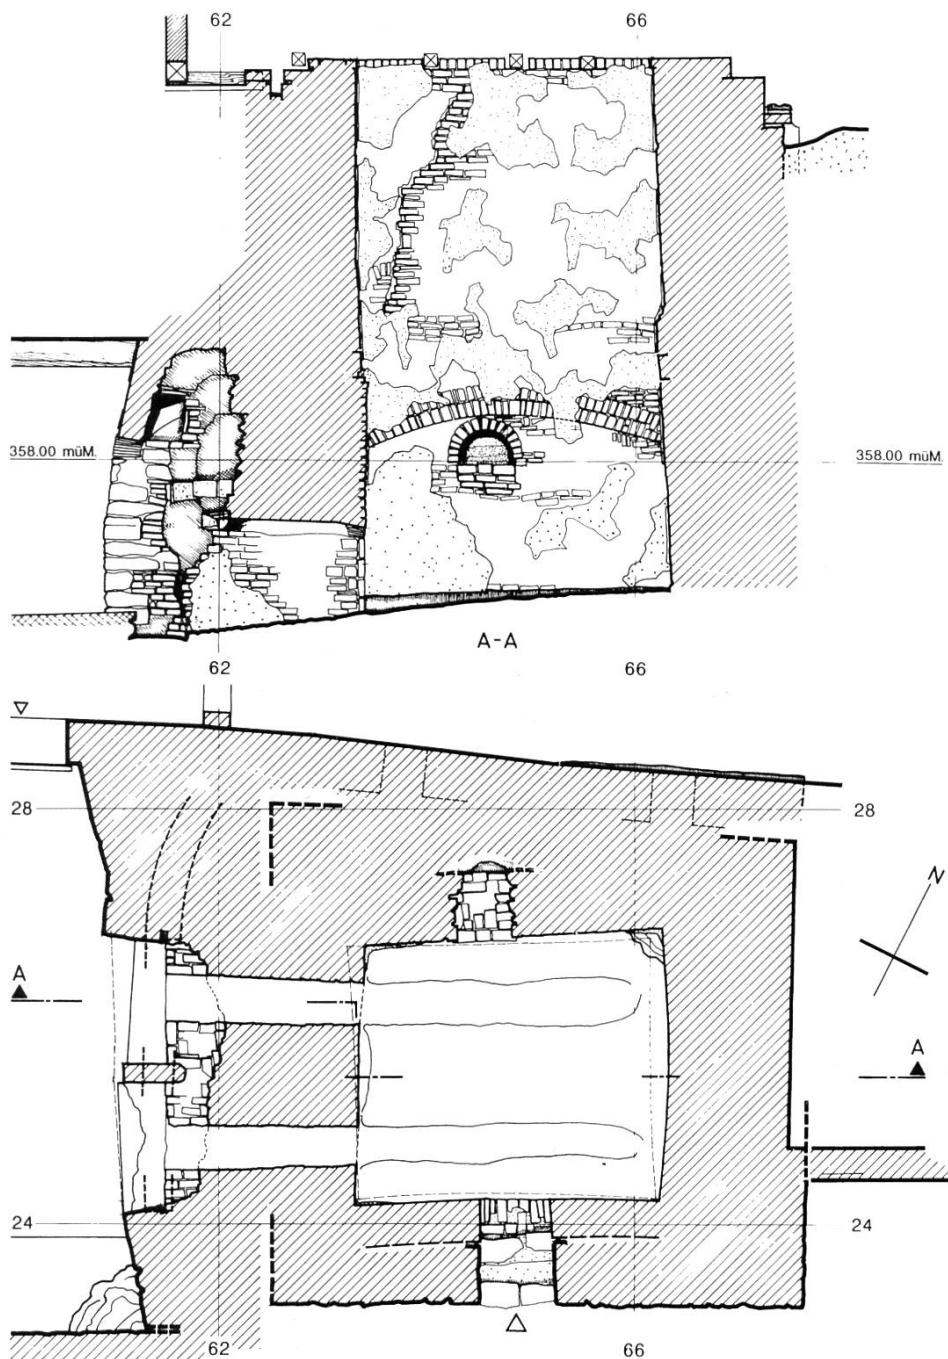
Abb. 4
Grundriss
und Schnitt
des grossen
Brennofens 2,
1:100.

Der grosse Brennofen 2 von Anfang des 18. Jahrhunderts (Abb. 4) besteht aus einem Mauergeviert der äusseren Masse von $5,25 \times 4,75$ m und der inneren Masse von $2,95 \times 2,53$ m. Die erhaltene Höhe von 5,20 m entspricht der ursprünglichen (Abb. 5). Das Bauvolumen beträgt etwa 130 m^3 , der Rauminhalt des Ofens rund 39 m^3 , also etwa das Doppelte von Ofen 1. Während der

Ofen 1 ursprünglich auf drei Seiten frei stand, ist der gleich orientierte Ofen 2 in eine gleichzeitig entstandene Ziegelhütte integriert worden. Der Ofen war von Westen her durch zwei parallel angeordnete, 1 m auseinander liegende Schürkanäle beheizbar. Der nördliche misst in der Höhe 0,95 m und in der Breite 0,43 m, der südliche 0,85 m und 0,34 m. Die einander zugewandten Innenwände der Schürkanäle (Abb. 6)

sind parallel und präzis auf die Achse des Ofens ausgerichtet. Die äusseren Wände dagegen sind leicht schräg gestellt, so dass sich die Schürkanäle gegen die Brennkammer um etwa 5 cm verengen. Der obere Abschluss der Schürlöcher besteht aus je einem stichbogigen Gewölbe, das im inneren Bereich aus Backsteinen, im äusseren aus Ziegeln angelegt ist. Die Backsteine im Innern des Bogens sind teils längs, teils quer zur Mauer verlegt, sie messen mehrheitlich rund $26 \times 11 \times 5$ cm. Beim nördlichen Schürgang war oberhalb des Gewölbes auf seitens der Feuerungsöffnung eine ebenfalls stichbogig verlegte Lage aus Kunststeinen zu beobachten. Diese waren aus Tuffmehl und Kalk gefertigt und weisen zudem geringe Anteile von feinem Kies, Holzfasern und Haaren auf.

Solche Kunststeine, die als Hitzedämmung gedient haben dürften und wohl anlässlich einer jüngeren Reparatur des Ofens eingebaut wurden, fehlen beim südlichen Schürkanal. In die Südmauer des Ofens ist auf der Querachse die Beschickungsöffnung eingelassen. Sie ist 0,65–0,70 m breit und mass im Original höchstens 2,30 m in der Höhe (Überfangbogen im Innern). Die Beschickungsöffnung ist oben mit einem Rundbogen aus Backsteinen geschlossen.

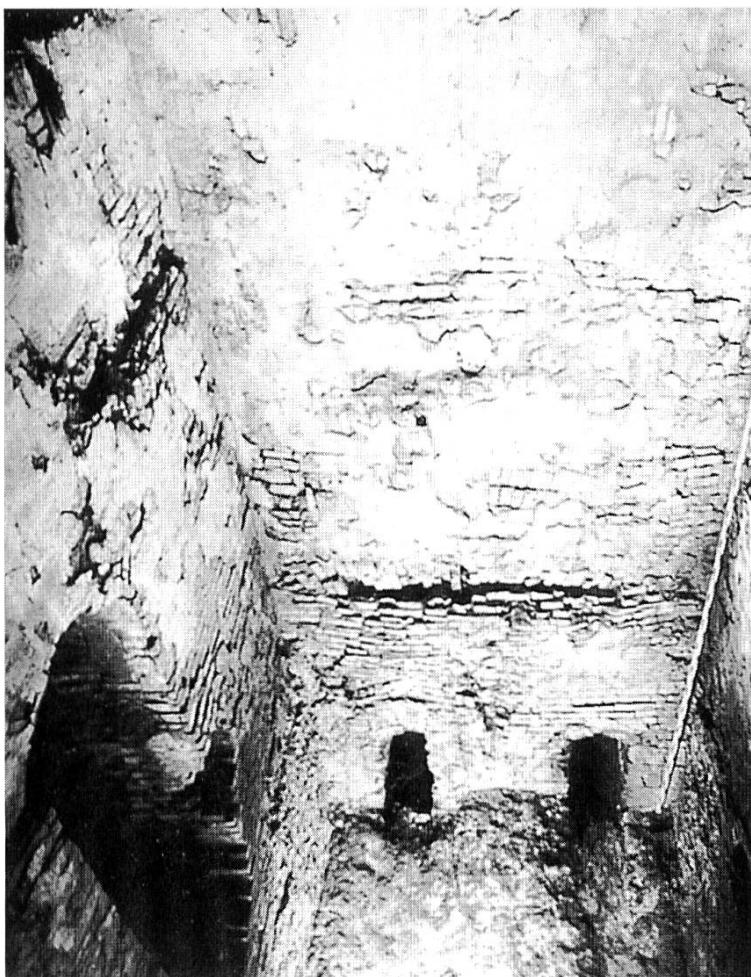
Abb. 5
Blick in den
Brennraum
des Ofens 2
mit den bei-
den Schür-
löchern und
der Be-
schickungs-
öffnung auf
der linken
Seite.

facht. Im unteren Bereich des Ofens, bis auf eine Höhe von 1,60 m, in den Ecken bis 3,60 m, sind Russspuren auf dem zinnoberroten Lehmputz zu beobachten. In den oberen Bereichen zeigt der Lehmputz verschieden helle Rosatöne, teilweise ist er weisslich verfärbt. Am Boden liegt gebrannter Kalk, der in situ belassen wurde. Darin sind in der Verlängerung der Schürkanäle etwa 40 cm breite Rinnen erkennbar.

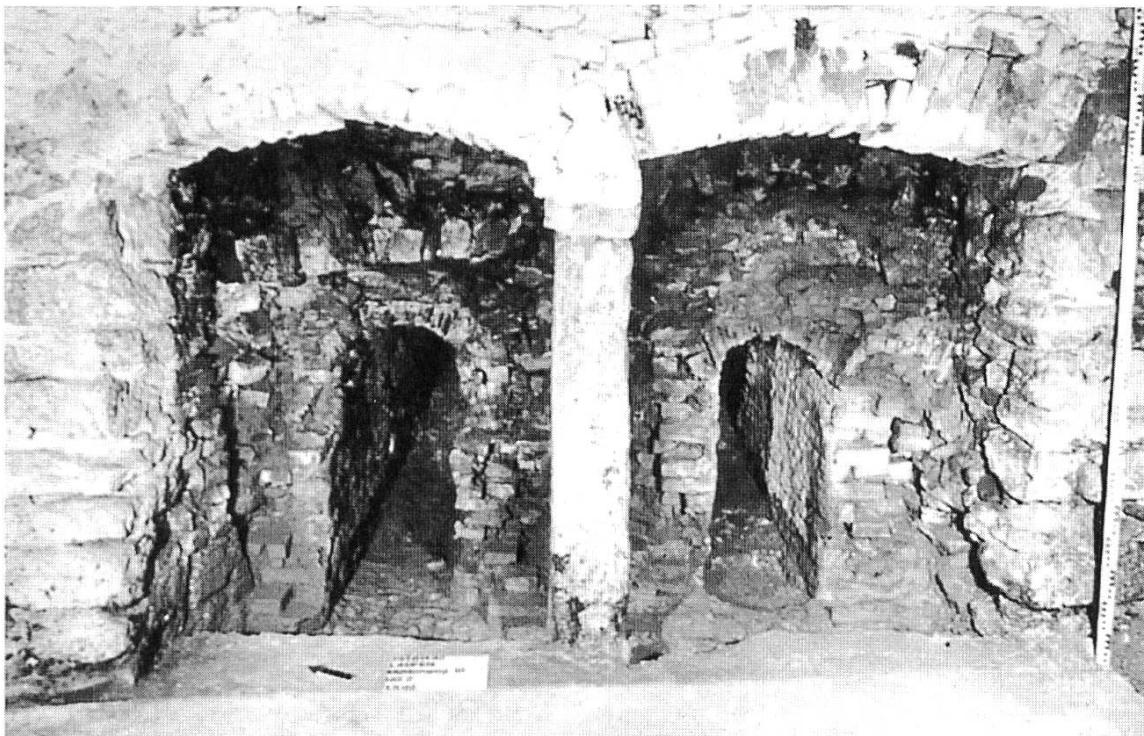
Abb. 6
Aussenansicht der Schürlöcher des grossen Ofens 2. Der Mittelpfosten stützt den Kaminhut des Rauchabzuges.

Obwohl der schlechte Erhaltungszustand (Ausbrüche, Versturz) eine eingehende Analyse nicht erlaubte, ist anzunehmen, dass die westlich des Ofens auf seiner ganzen Breite liegende Rauchabzugsanlage nachträglich eingebaut worden ist. Es scheint sich dabei um eine Besonderheit des Ziegelofens von Laufen zu handeln. Über den Schürkanalöffnungen befinden sich zwei 1,20 m breite und 0,40 m tiefe Nischen. Die stichbogigen Gewölbe aus Backsteinen der beiden Nischen sind in der Mitte auf eine hochkant gestellte Kalkplatte (1,50 x 0,58 x 0,20 m) abgestützt. Die beiden Nischen wurden durch einen nach Norden sanft ansteigenden Kanal von 45 cm Höhe und 32 cm Breite entlüftet; der zugehörige Kamin konnte nicht nachgewiesen werden.

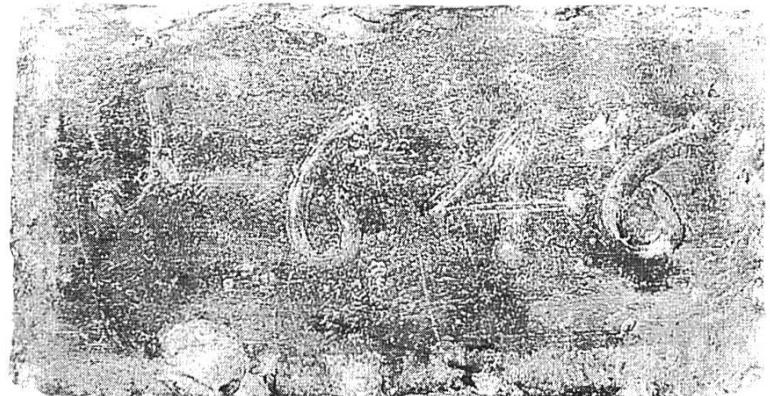
Abb. 7
Backstein mit eingestrichener Jahrzahl «1646».

Ein archäologisches Argument für die Datierung des kleinen Ofens 1 mit dem im Verband dazu stehenden, westlich anschliessenden Gebäude bildet das schöne rustikale Mauerwerk, das in der zweiten Hälfte des 16. oder in der ersten Hälfte des 17. Jahrhunderts angesetzt werden darf. Das Fälldatum von 1565, eines in Zweitverwendung vorgefundenen Eichenbalkens am Kernbau, dürfte einen terminus post quem bezeichnen. Der Ofen 1 entstand jedenfalls vor dem Datum «1646», das in drei zur ehemaligen Ziegelei gehörenden Bodenplatten bzw. Backsteinen eingeschrieben ist (Abb. 7).
