Artikel: Fehler in mittelalterlichen Bodenfliesen von Bebenhausen
Autor: Dubois, Horst
DOI: <https://doi.org/10.5169/seals-844019>

Fehler in mittelalterlichen Bodenfliesen von Bebenhausen

Horst Dubois

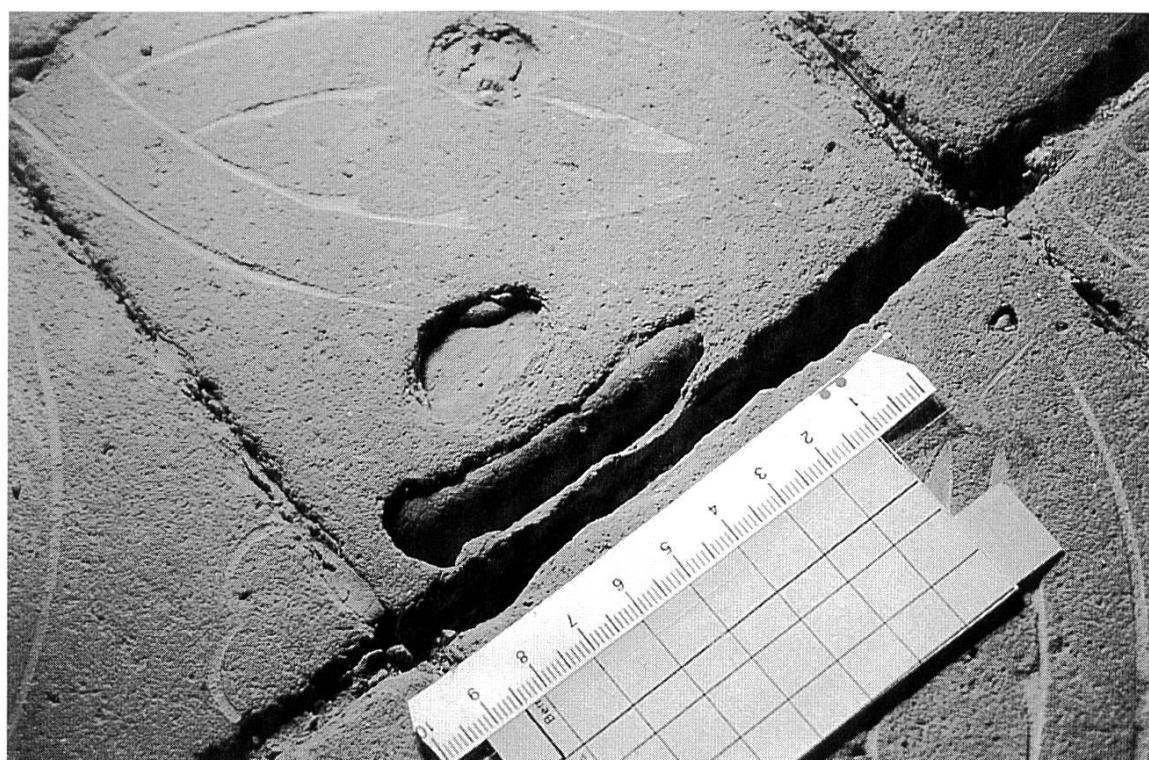
Von den älteren noch im Dormitorium des ehemaligen Zisterzienserklosters Bebenhausen (Württemberg) liegenden Bodenfliesen aus dem 14. und 15. Jahrhundert zeigen viele eigenartige Löcher in der Oberfläche. Es handelt sich hauptsächlich um stark abgetretene Exemplare mit Ornament aus doppeltem Spitzoval und eingeschlossenem schmalen vierzackigem Blatt.(1) Die Löcher mit einem Durchmesser von etwa 1 cm befinden sich meistens in den Ecken oder an den Rändern der Fliesen zirka 1 cm vom Rand entfernt (Abb. 1). Es gibt aber auch eine ganze Reihe von Fliesen,

Abb. 1
Löcher in einer ornamentierten, stark abgenutzten Bodenplatte des Bebenhäuser Dormitoriums.

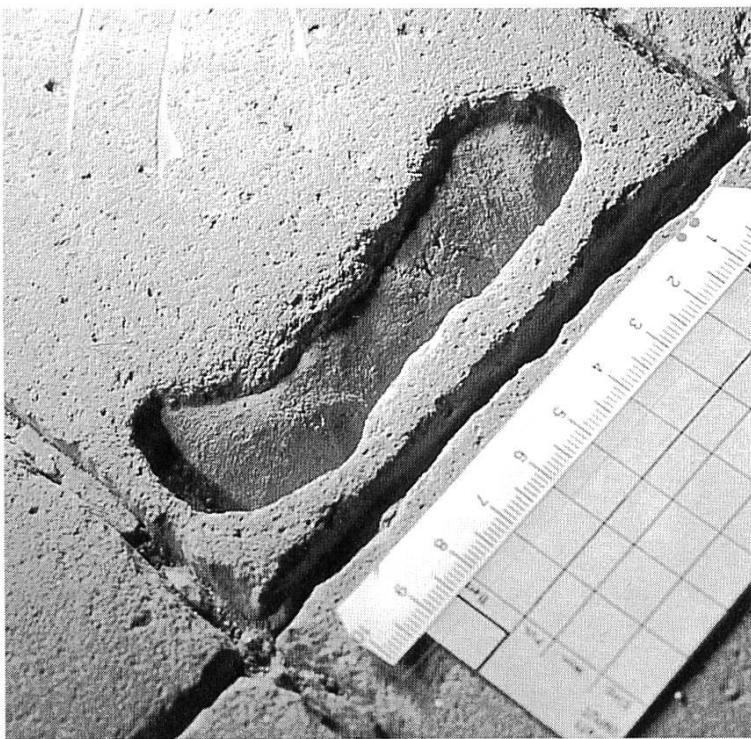
Abb. 2

bei denen diese Löcher bis zu 8,5 cm lang sind. Diese länglichen Löcher verlaufen parallel zum Rand (Abb. 2). Ihre Tiefe ist unterschiedlich von 1 mm bis zu 1 cm. Den «Boden» dieser Löcher bildet meist eine gewölbte Fläche eines anders gefärbten Tons; dieser lässt meistens auch eine andere Struktur beziehungsweise Beimischungen von anderem Sand zur Magerung erkennen. Die unterschiedliche Färbung kann durchaus auch beim Brennen durch die Lage der zweiten Schicht im Innern der Fliese entstanden sein.(2)

Löcher und darin der Wulst einer zweiten Tonmasse.

Diese Mängel im Körper der Fliesen resultieren ursächlich aus einem Fehler bei der Fabrikation. Feingeschlämme Töne wurden zur Abbildung der Oberfläche in die Model gedrückt, während der Kern aus einer gröberen Masse gefertigt wurde. Das Zusammenbringen dieser beiden Komponenten erfolgte bei einer Reihe von Brennserien sehr unachtsam, es verblieben Hohlräume in den Fliesen. Die hier beschriebenen Hohlräume können nicht, wie in anderen Fällen, durch beim Brand ausgetriebene Fremdkörper entstanden sein, denn sie haben im Innern der Fliesen einen wesentlich grösseren Durchmesser als an der Oberfläche. Es sind blasenförmige, oben angeschnittene Hohlräume. Sie haben auch nichts mit den von Eames beschriebenen Keys in englischen, mittelalterlichen Fliesen gemein (3). Auch handelt es sich nicht um Fehler durch Kalkaufquellungen.

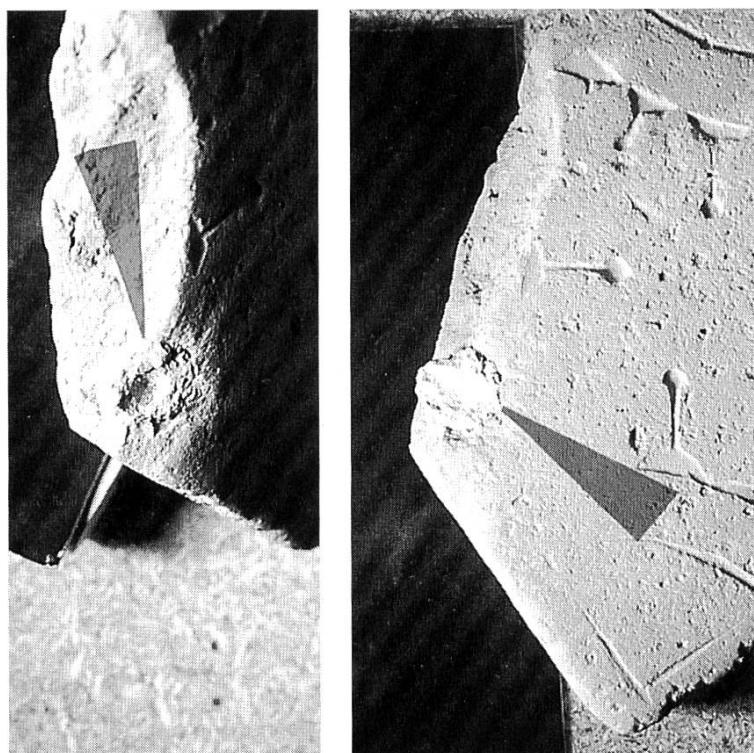
Abb. 3

Kalkeinschluss in einer Bodenfliese von Bebenhausen.

Das besondere Bild bei einem Kalkeinschluss in einer Bebenhäuser Bodenfliese ist aus Abbildung 3 ersichtlich. Dass es solche Kalkeinschlüsse schon früh auch an anderen Orten gegeben hat, zeigt zum Beispiel das Bruchstück eines unter Bischof Bernward in Hildesheim um das Jahr 1000 gebrannten Dachziegels, welches in Hildesheim gefunden wurde. So schreibt Kruse, dass damals neben Sand auch Kalk zur Magerung des Tons benutzt wurde und grössere Kalkbröckchen in das Gemenge gelangt seien.(4) Beim Brand entstand gebrannter, ungelöschter Kalk, der unter Berührung mit Wasser gelöscht wurde, aufschäumte und den umgebenden Ton aufsprengen konnte. Dass es bei der in Abbildung 3 gezeigten Bodenfliese nicht zur Abspreng-

gung kam, kann zwei Ursachen haben. Entweder war die Oberfläche so gesintert, dass das Wasser nicht eintreten konnte, die Fliese wurde ausserdem nicht so intensiv dem Wasser ausgesetzt. Oder aber die Temperatur reichte beim Brand gar nicht zur Bildung von CaO aus.

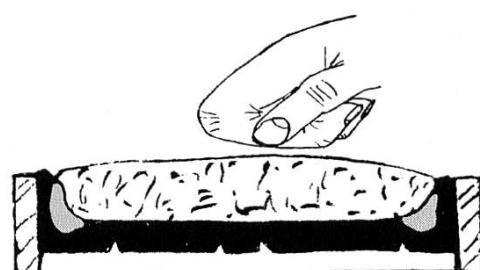
d) Der Tonklumpen wird mit der Hand verteilt, dabei bleiben in den Ecken Hohlräume frei.

Als nächstes muss um den Negativtonmodel ein Rahmen gelegt werden sein, welcher zusammen mit der durch den Model vorbestimmten Fläche die Dimensionen des Endproduktes festlegte. Danach wurde – und das ist das Besondere an dem hier beschriebenen Verfahren – eine Schicht aus einem feingeschlämmten Ton auf den Boden und an die Wände der Umrandung aufgebracht (Abb. 4 b). Diese Schichtung kann aber nicht sehr weich gewesen sein, da sie sonst beim folgenden Arbeitsgang aus der Mitte der Fliese weggedrückt werden wäre. Dann kam ein mit der Hand geformter Klumpen von der ungefährnen Grösse des verbleibenden Hohlraumes in die Mitte der Form. Es gibt Exemplare, bei denen an Fehlstellen die Handabdrücke auf dem eingebrachten Ton noch sichtbar sind (Abb. 4 c). Der aus einer gröber gemagerten und nicht so fein gemengten Tonmasse bestehende Tonklumpen wurde nun im verbliebenen Raum verteilt. In dieser Phase wurde durch weniger sorgfältiges Arbeiten der Fehler in den Fliesen verursacht: Die zuletzt eingebrachte Masse drang nicht überall bis in die Ecken und Kanten, die durch das erste Ausformen gebildet wurden. Es entstanden Hohlräume, die sich auch bei den folgenden Arbeitsgängen nicht auffüllten (Abb. 4 d).

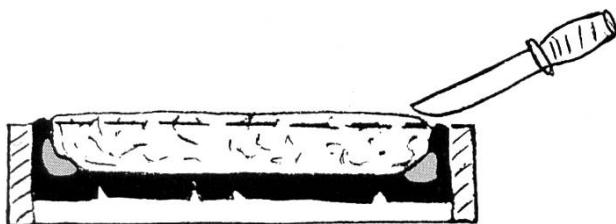
e) Der überschüssige Ton wird abgestrichen.

Als nächster Arbeitsgang wurde die überstehende Masse abgestrichen oder mit einem Messer abgeschnitten (Abb. 4 e). Es gibt Fliesen, bei welchen man auf der Unterseite auch jetzt noch neben den Werkzeugspuren vom Abstreifen die Grenze zwischen dem Abformungs- und dem Füllton erkennen kann (Abb. 5). Wenn die Unterseite der fertigen Fliese

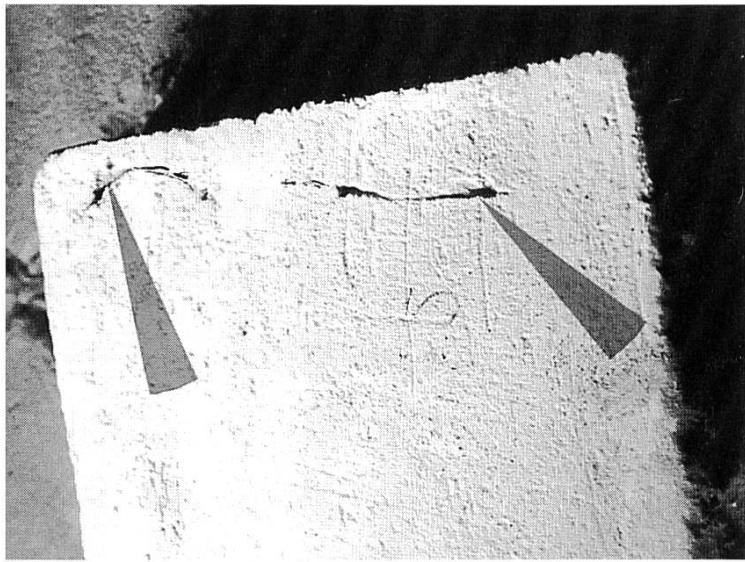
Abb. 5 Nahtstelle der zwei Tonsorten auf der mit einem Werkzeug abgestreiften Rückseite einer Bebenhäuser Bodenfliese.

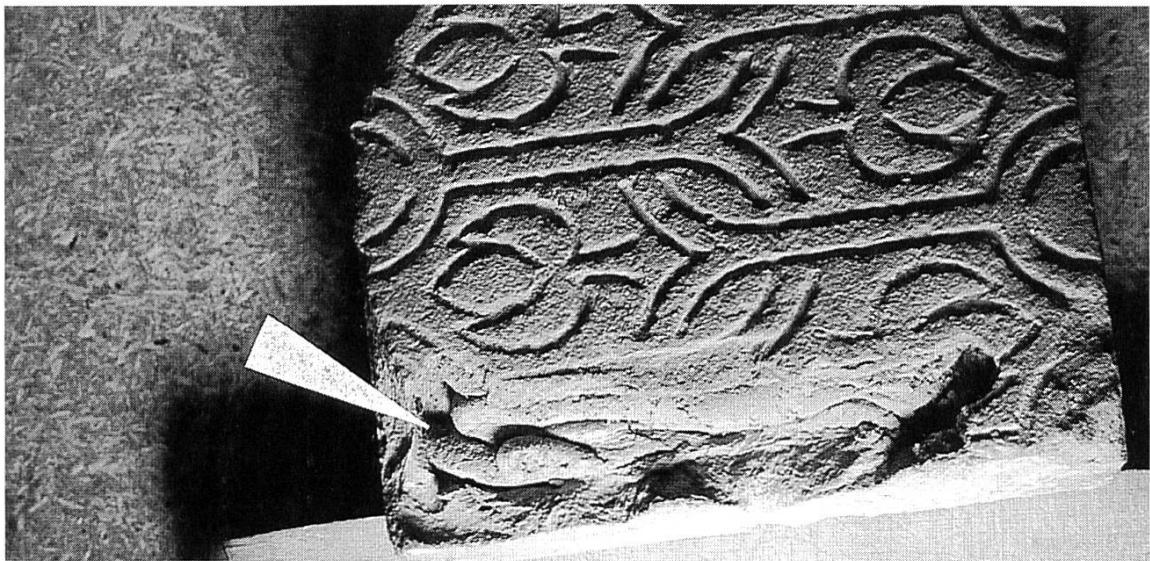
Abb. 6
Luft einschluss in der Kante zwischen dem aufgebrochenen Abformungston der ornamentierten Oberfläche und dem wulstigen Füllton des Fliesenkörpers.

Der Blick in diese freigelegten Hohlräume lässt, wie oben bereits gesagt, die unterschiedlichen Tonmischungen erkennen, zeigt aber auch durch die Form des Hohl-

raums zwischen den beiden Tonarten etwas von der Entstehung des Luftschlusses (Abb. 6).
