Artikel: Wie eine frühe Backsteinmauer : Ziegelverband in der St.-Blasius-Kapelle in Friedrichshafen-Meistershofen

Wie eine frühe Backsteinmauer

Ziegelverband in der St.-Blasius-Kapelle in Friedrichshafen-Meistershofen

Robert Lung

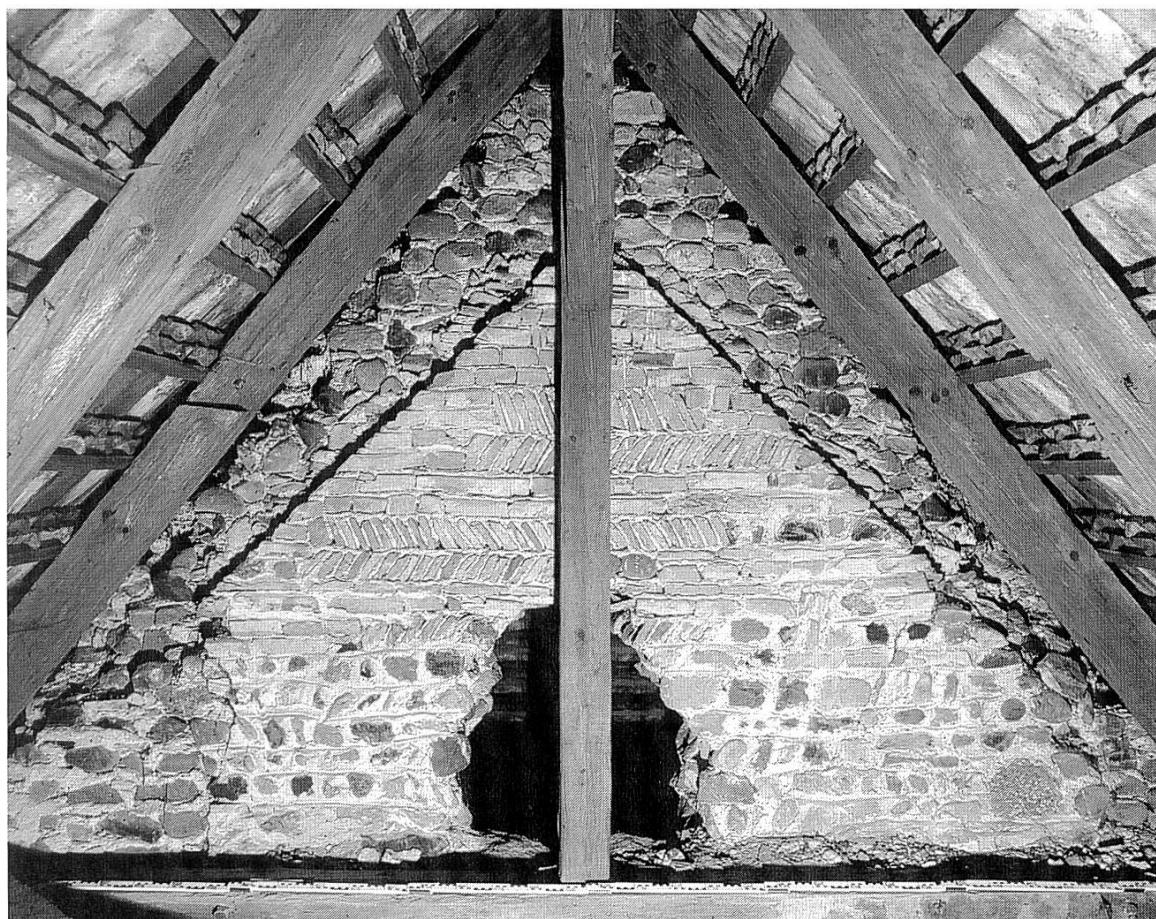
Abb. 1
Östliche
Giebel-
scheibe mit
Ziegelfrag-
menten im
Dachraum
des Schiffs,
gegen Osten.

In Meistershofen bei Friedrichshafen hat der Restaurator Robert Lung im Dachraum der St.-Blasius-Kapelle ein «romanisches Backsteinmauerwerk» angetroffen (Abb. 1), das aufgrund der frühen Entstehungszeit im 12. Jahrhundert besondere Fragen aufgeworfen hat. Mauerband, Steinschichtung und Mörtelverstrich sind zweifellos romanisch. Eine Backsteinmauer ist in dieser

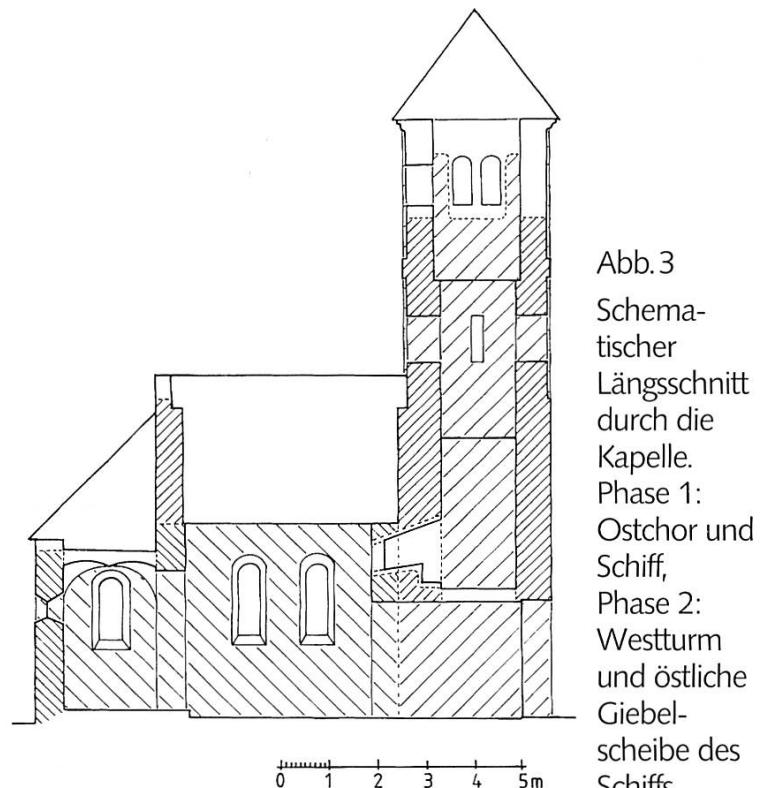
Abb.3
Schemati-
scher
Längsschnitt
durch die
Kapelle.
Phase 1:
Ostchor und
Schiff,
Phase 2:
Westturm
und östliche
Giebel-
scheibe des
Schiffs.

Der romanische Baukörper wurde in zwei Bauphasen erstellt (Abb. 3). Der Kernbau besteht aus dem rechteckigen Kapellenschiff und dem eingezogenen quadratischen Chor.² In einer zweiten Bauphase wurde der Turm im Westen angebaut. Dabei wurden die beiden Giebelscheiben des Schiffes abgebrochen. Der östliche Giebel wurde, nun etwas steiler, neu aufgeführt, die westliche war durch das angesetzte Turmmauerwerk überflüssig geworden.³

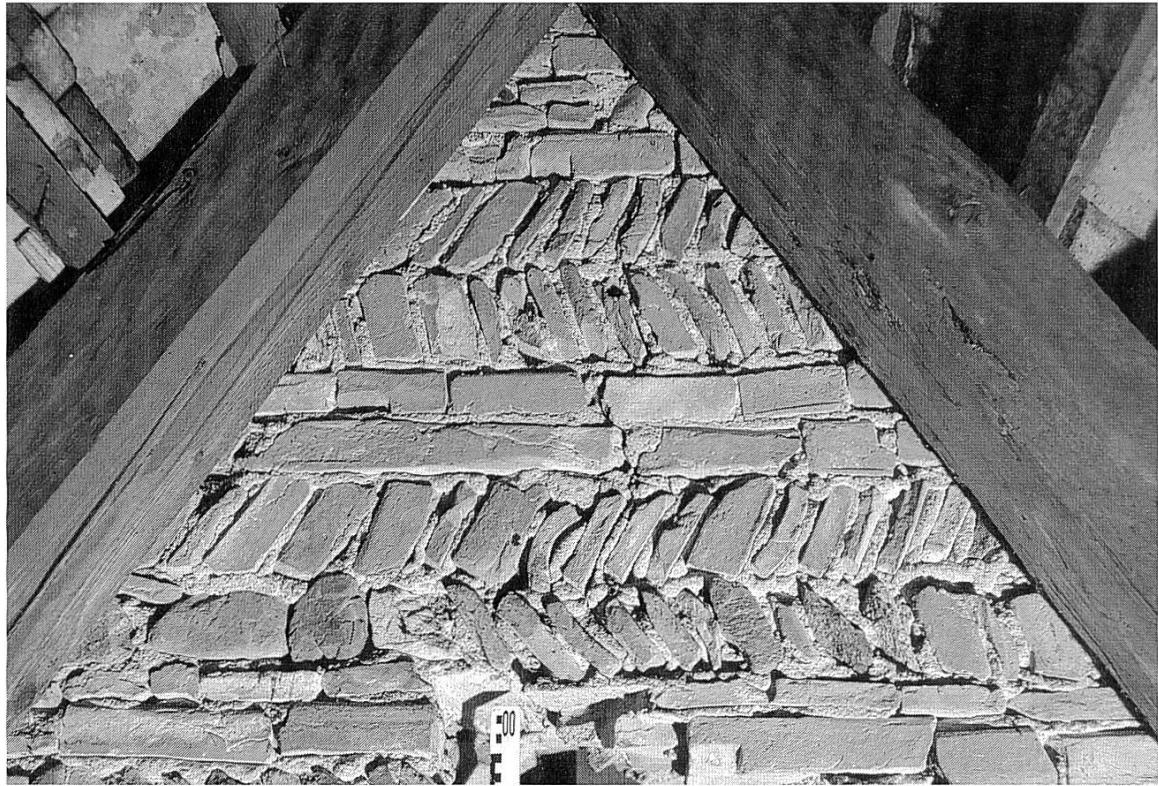
Abb. 4
Östliche
Giebel-
scheibe mit
Ziegelfrag-
menten im
Dachraum
des Chors,
gegen
Westen.

In der zweiten Bauphase besteht das Mauerwerk aus Wackensteinen, während innen lagenweise Ziegelbruchstücke vorkommen. Die Neuaufmauerung der östlichen Giebelscheibe des Schiffes, die nur im Dachraum einsehbar ist, besteht in der oberen Hälfte überwiegend aus Ziegelbruchstücken. Die Bruchstücke sind abwechselnd geschichtet beziehungsweise im Ährenverband versetzt. Kurze Leistenbruchstücke sowie Bruchstücke der Hohlziegel und der Leistenziegelinnensflächen bilden den Ährenverband, während die längeren Leistenbruchstücke die Schichtungen bilden (Abb. 4).

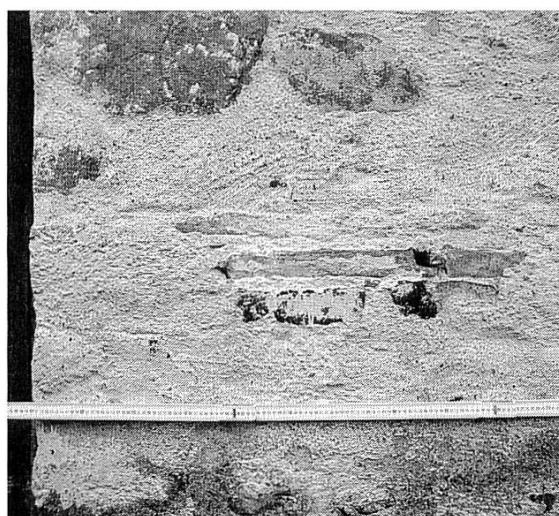
Abb. 5
Römischer
Leistenziegel
im Mauer-
werk des
Kernbaus.

Zahlreiche Leistenziegelfragmente sind unter der abgewitterten Putzschlämme im Mauerwerk des Kernbaus erkennbar. Sie kommen an Schiff und Chor in einer bestimmten Höhe, zwischen 0,80 m und 1,90 m über dem leicht abfallenden Gelände, vor. Besonders hervorzuheben ist dabei ein Leistenziegel nahe der Nordostecke des Schiffes, der in einer Länge von 43 cm sichtbar ist und ursprünglich eine Länge von 47–48 cm hatte (Abb. 5).

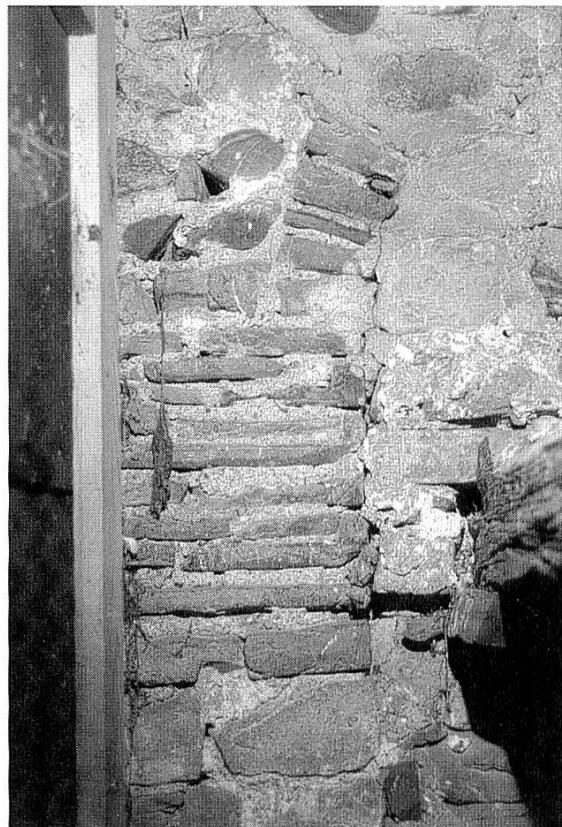
Abb.6
Ziegelmauerwerk der ehemaligen Schallöffnung im 3. Turmgeschoss, gegen Osten.

In der gleichen Bauphase treten die Bruchstücke innen am Turm auf. Im zweiten Obergeschoss verläuft in Höhe der Fensterschlitz ein 40–60 cm breiter Streifen aus geschichteten Leistenziegeln, die auch die Innenleibungen ausbilden. Nach einigen Lagen Wackensteinmauerwerk verläuft in Höhe der Zwischendecke ein weiterer, 30cm breiter Streifen rundherum. Im dritten Obergeschoss kommt, neben mehreren eingestreuten Bruchstücken, an der Süd- und an der Westwand jeweils ein 30cm breiter Streifen Ziegelmauerwerk im Ährenverband vor, entsprechend der östlichen Giebelscheibe des Schiffes. Die Doppelarkaden der Schalllöcher waren im oberen Teil einschließlich der Innenleibungen ebenfalls mit geschichteten Ziegelbruchstücken gemauert (Abb.6). Ebenso die Bogenkanten, von denen an der Ostwand noch ein 25 cm hoher Ansatz erhalten ist.
