Artikel: Die Dacheindeckung des Grünen Turms in Ravensburg

Autor: Knapp, Ulrich

Die Dacheindeckung des Grünen Turms in Ravensburg

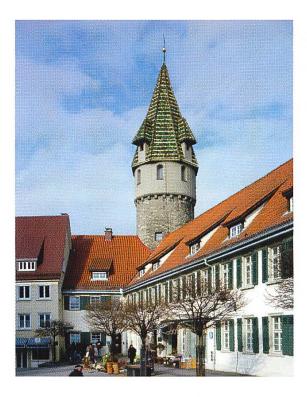
Abb. 1 Ravensburg, Grüner Turm, Ansicht von Osten.

Etwa in der Mitte der Nordflanke des Mauerberings der ehemaligen freien Reichsstadt Ravensburg, unmittelbar westlich des Liebfrauentors, befindet sich an einem Knick der Stadtmauer ein Rundturm mit einem schlanken achteckigen Dachaufsatz – der Grüne Turm (Abb. 1). Sein Name geht auf die vorherrschende Farbe der Dacheindeckung zurück, die aus bunt glasierten Ziegeln besteht.

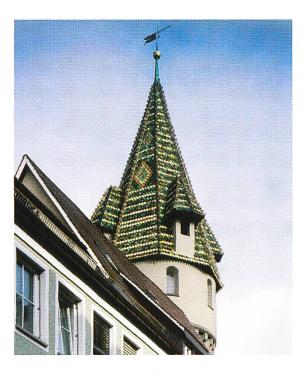
Abb. 2 Ravensburg, Grüner Turm, westliche Dachfläche mit Raute.

Die in Mustern verlegten mehrfarbigen Dachziegel des Turmhelms sind schon lange in die Forschung eingeführt.² Sie zeigen die Farben Grün, Braun und Weiss-Gelb. Bis zur Höhe der Gaubenfirste umziehen Bänder den Turmhelm, darüber sind an den Dachflächen nach Ost und West Rauten gelegt (Abb. 2). Die nach Süden weisende Dachfläche war bis zur jüngsten Reparatur durch einen neueren Kamineinbau gestört, an der Nordseite laufen ebenfalls die Bänder durch. Von den besonders ausge-

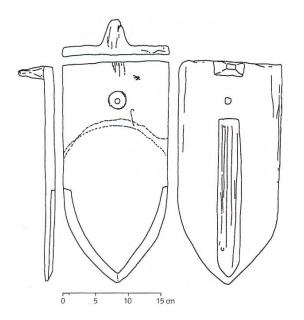
Abb. 3
Ravensburg,
Grüner Turm,
bauzeitlicher
Flächenziegel,
Zeichnung
MST 1:8.

Abb. 4, 5
Ravensburg,
Grüner Turm,
bauzeitliche
Flächenziegel, eine
Aufsicht und
eine
Untersicht,
MST ca. 1:8.

Die Flächenziegel sind mit einer Länge von etwa 33,7 cm und einer Breite von etwa 16,2 cm relativ kurz und breit (Abb. 3–5). Sie besitzen einen Gotischschnitt. Die Vorderkanten sind abgefast. Die Fase ist häufig asymmetrisch: Oft ist die linke Fase breiter und zeigt am Beginn der Rundung einen markanten Einschnitt. Die rechte Fase ist bei diesen Exemplaren etwas schmaler und läuft manchmal nach oben hin an der rechten Längskante des Ziegels aus.

Die Oberseite der Ziegel ist zumindest in den beiden unteren Dritteln sorgfältig glattgestrichen. An den Längskanten sieht man häufig einen leicht vorstehenden Grat. Die Rückseite weist ebenfalls eine sorgfältige, fein gesandete und nicht nachgeglättete Oberfläche auf. In der Mitte des Ziegels befindet sich eine etwa 3,5 cm breite und 24 cm lange muldenförmige Vertiefung. Sie geht auf eine an den Boden der Ziegelform mit zwei oder drei Nägeln angeheftete Leiste zurück. Am oberen Ende des Ziegels sitzt die meist hakenförmige Nase, die nach der französischen Manier⁸ mit dem Ziegelrohling ausgeformt und dann nach unten geklappt wurde. An Scherben beschädigter Ziegel lässt sich dieser Vorgang anhand der Tonlagerung gut nachvollziehen. Zwischen dem oberen Ende der Nut und der Nase ist zudem ein rundes Nagelloch angebracht, das von oben in den lederharten Rohling eingedrückt wurde. Oft ist der obere Rand der Öffnung ausgeweitet, damit die Nagelköpfe nicht oder nur unwesentlich über die Ziegeloberfläche hinausragen.

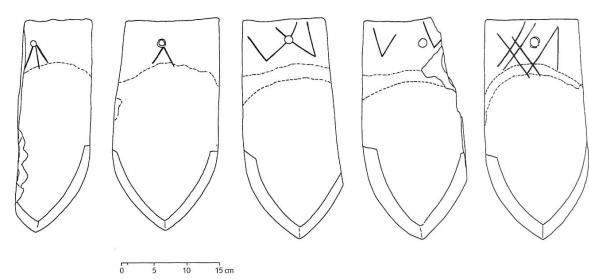
Abb. 11
Ravensburg,
Grüner Turm,
bauzeitliche
Teilziegel mit
eingeritzten
Markierungen,
MST 1:8.

An vielen Exemplaren dieser Sondergrössen befinden sich am oberen Ende eingeritzte Markierungen, die an den lederharten Rohlingen angebracht worden waren (Abb. 11). Manche ähneln römischen Ziffern. Da Exemplare unterschiedlicher Zuschnitte mit unterschiedlichen Glasuren zum Teil das gleiche Zeichen aufweisen, scheint es sich um keine Typenbezeichnung zu handeln. Ihre Bedeutung konnte noch nicht geklärt werden. Nicht auszuschliessen wäre eine Markierung in Verbindung mit einem Verlegeplan. Dies würde bedeuten, dass bei der Herstellung der Ziegel bereits das Muster feststand, in dem diese verlegt werden sollten, und daher auch entsprechend einem solchen Verlegeplan die Sonderzuschnitte angefertigt werden konnten. Im Falle von grün glasierten Reparaturziegeln für ein heute nicht mehr bestehendes Dachwerk auf einem Treppenturm der Zisterzienserklosterkirche Salem gäbe es hierzu einen Parallelfall.¹⁰ Auch für die polychrome Dachhaut des Turms der Pfarrkirche Randegg aus der zweiten Hälfte des 15. Jahrhunderts (um 1480) sind vergleichbar markierte Einzelexemplare belegt.11 Bei Einzelstücken wurden zudem die oberen Kanten abgerundet. Möglicherweise kamen diese in den oberen Zwickeln der Dachflächen bzw. bei den Dachgauben zum Einsatz.

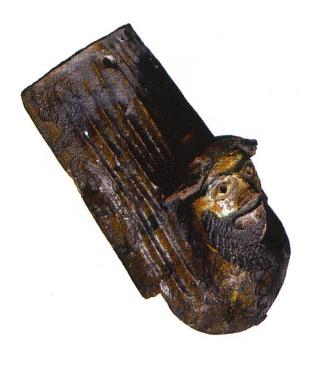
Abb. 20 Ravensburg, Stadtmuseum: Gratendziegel mit Kopf-Aufsatz.

ausgehöhlt, um ein Reissen beim Trocknen und beim Brand zu verhindern. Die Ziegel dieses Typs verfügen im Gratbereich über eine beträchtliche Materialstärke. An mehreren Exemplaren sind hier Trockenrisse zu beobachten. Von den mit Köpfen verzierten Gratziegeln gehört jener im Stadtmuseum Ravensburg zu diesem Typ (Abb. 20). Von allen bislang bekannt gewordenen kopfverzierten Gratziegeln des Grünen Turms ist dieser als einziger als Gratendziegel ausgebildet und unten geschlossen. Eine weitere Besonderheit weist auf die Zugehörigkeit zur bauzeitlichen Eindeckung: Der Ziegel besitzt im unteren Viertel an seinen Längskanten jeweils eine etwa 3 cm breite Ausnehmung. Diese ist notwendig, um die zinnenbesetzten Traufziegel des Turmdachs zu überdecken. Da nur das Exemplar im Ravensburger Museum diese Ausnehmungen besitzt, dürfte es sich dabei um den einzigen bekannten spätmittelalterlichen Gratendziegel vom Grünen Turm handeln.

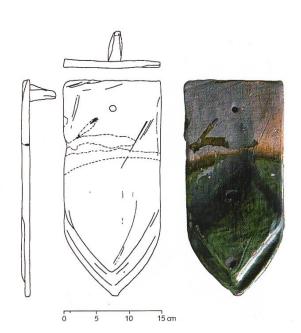
Abb. 23 Ravensburg, Grüner Turm, Reparaturziegel 18. Jahrhundert, Normalgrösse, MST 1:8.

Vermutlich aus dem 18. Jahrhundert stammt eine Gruppe von Ersatzziegeln, bei denen man bemüht war, die Besonderheiten der bauzeitlichen Flächenziegel nachzubilden. Besonders deutlich wird dies an der ebenfalls durch eine auf den Boden der Ziegelform aufgenagelte Leiste geprägte Ausnehmung an der Unterseite der Ziegel. Diese gibt es in drei unterschiedlichen Grössen: Die mittleren Ziegel passen zu den bauzeitlichen Flächenziegeln, die kleinen zu den kleineren Gaubenziegeln (Abb. 23–26). Von allen Typen sind die Glasurvarianten grün mit weisser Engobe, farblos mit

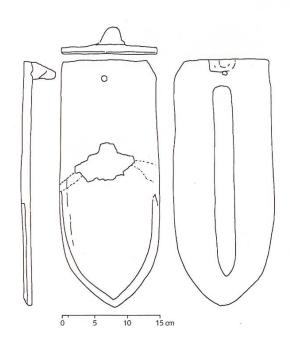
Abb. 24 Ravensburg, Grüner Turm, Reparaturziegel 18. Jahrhundert, längerer Typ, MST 1:8.

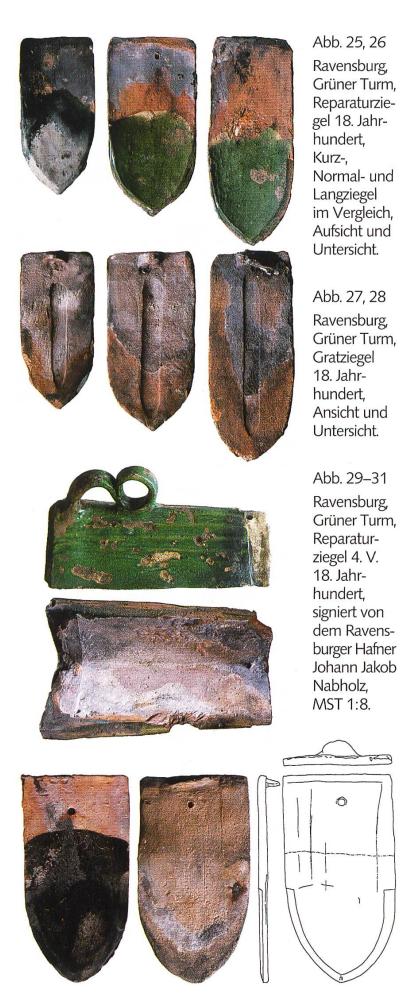
Abb. 32-35 Ravensburg, Grüner Turm, Reparaturziegel 1824, signiert vom Ravensburger Hafner Friedrich Zorn. MST 1:8. rechts: signiert vom Ravensburger Hafner Bernhard Steinhauser.

Im ersten Viertel des 19. Jahrhunderts waren offensichtlich abermals umfangreiche Reparaturen am Dach des Grünen Turms erforderlich. Aus dem Jahr 1824 stammt eine grosse Zahl von Reparaturziegeln in den Farbtönungen grün über weisser Engobe, farblos über weisser Engobe und farblos (braun). Zwei der Ziegel sind datiert und tragen Initialen: F Z 1824 (Abb. 32-34) und B S 1824 (Abb. 35). Da bis heute grosse Teile der Rautenmuster im oberen Drittel des Turmhelms aus diesen Ziegeln gebildet werden, ist nicht auszuschliessen, dass sie erst im Zuge dieser Reparatur in ihrer heutigen Form geschaffen wurden.

Zorn und Steinhauser schufen ihre Reparaturziegel nach dem Vorbild der mittelalterlichen Flächenziegel. Sie sind jedoch etwas kleiner und vor allem wesentlich dünner. Sie weisen für einen Ziegel ungewöhnliche Herstellungsmerkmale auf. Sowohl die Vorder- als auch die Rückseite sind abgezogen. Die Vorderseite wurde im lederharten Zustand nochmals feucht geglättet und

dabei die Oberfläche verdichtet. Alle Kanten sind von Hand nachgeschnitten. An Einzelstücken sind noch die Markierungen für die nachgeschnittenen Spitzen zu erkennen. Die sehr flache Fase der Spitzen wurde ebenfalls an dem lederharten Rohling nachgearbeitet. Die schildförmigen, vom oberen Rand etwas abgesetzten Nasen, vergleichbar einem gezogenen Henkel, sind angesetzt. Unterhalb der Nasen besitzen die Ziegel ein Nagelloch, das in der Regel mittig platziert ist. An den Rückseiten sind keine Abdrücke von Ziegelbrettchen oder Ähnlichem zu erkennen. Die Engoben und die Glasuren wurden jeweils geschüttet auf den Rohling aufgetragen. Da die Ziegel gleichmässig durchgebrannt sind und keine Reduktionskerne in den glasierten Bereichen aufweisen, dürften sie zweimal gebrannt worden sein. Die Glasur wurde hier erst nach dem Schrühbrand aufgetragen.
