**Artikel:** Die Dacheindeckung des Grünen Turms in Ravensburg

# Die Dacheindeckung des Grünen Turms in Ravensburg

von Ulrich Knapp

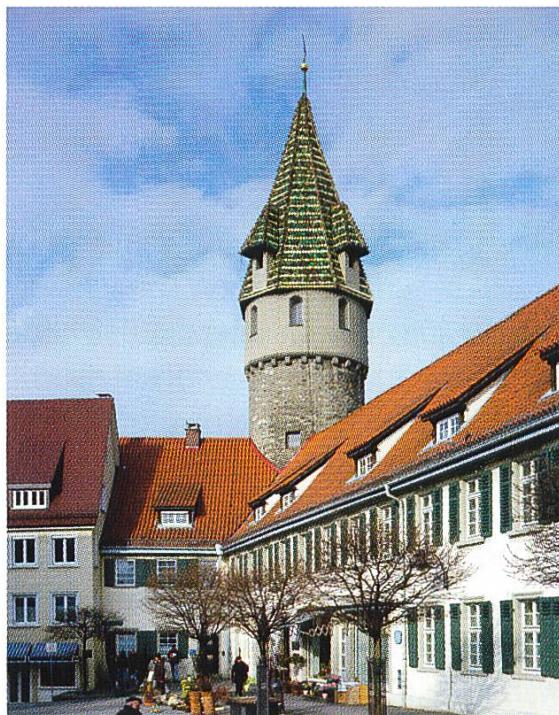
Abb. 1  
Ravensburg,  
Grüner Turm,  
Ansicht von  
Osten.

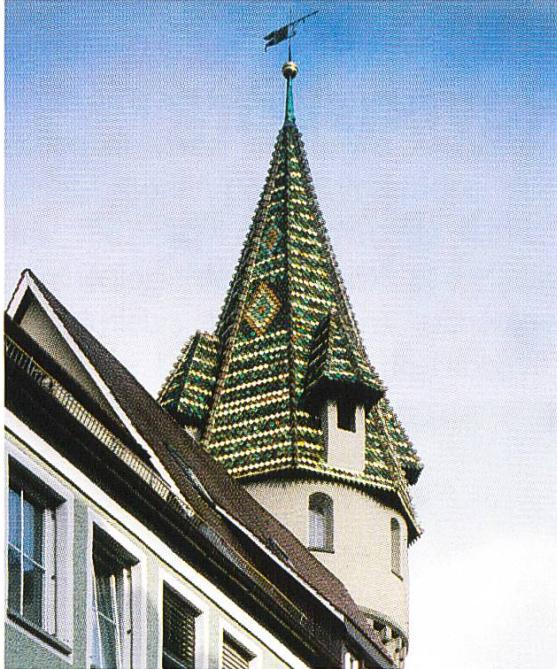
Abb. 2

Ravensburg,  
Grüner Turm,  
westliche  
Dachfläche  
mit Raute.

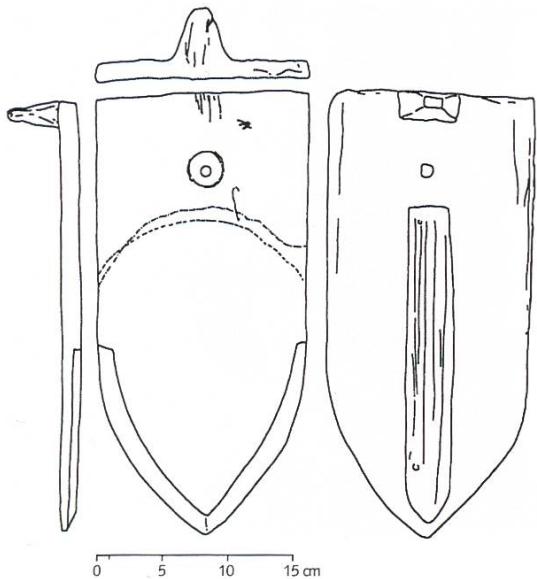
Abb. 3  
Ravensburg,  
Grüner Turm,  
bauzeitlicher  
Flächen-  
ziegel,  
Zeichnung  
MST 1:8.

Die Flächenziegel sind mit einer Länge von etwa 33,7 cm und einer Breite von etwa 16,2 cm relativ kurz und breit (Abb. 3–5). Sie besitzen einen Gotischschnitt. Die Vorderkanten sind abgefast. Die Fase ist häufig asymmetrisch: Oft ist die linke Fase breiter und zeigt am Beginn der Rundung einen markanten Einschnitt. Die rechte Fase ist bei diesen Exemplaren etwas schmäler und läuft manchmal nach oben hin an der rechten Längskante des Ziegels aus.

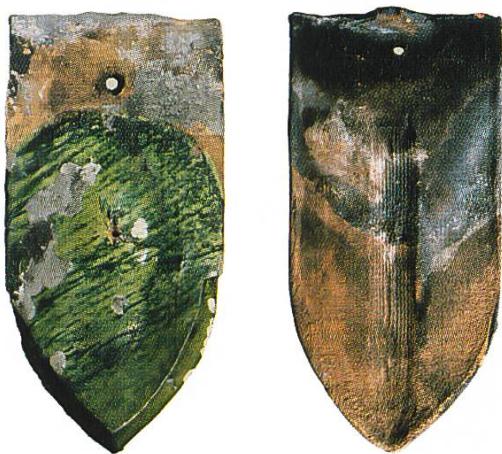
Abb. 4, 5  
Ravensburg,  
Grüner Turm,  
bauzeitliche  
Flächen-  
ziegel, eine  
Aufsicht und  
eine  
Untersicht,  
MST ca. 1:8.

Die Oberseite der Ziegel ist zumindest in den beiden unteren Dritteln sorgfältig glattgestrichen. An den Längskanten sieht man häufig einen leicht vorstehenden Grat. Die Rückseite weist ebenfalls eine sorgfältige, fein gesandete und nicht nachgeglättete Oberfläche auf. In der Mitte des Ziegels befindet sich eine etwa 3,5 cm breite und 24 cm lange muldenförmige Vertiefung. Sie geht auf eine an den Boden der Ziegelform mit zwei oder drei Nägeln angeheftete Leiste zurück. Am oberen Ende des Ziegels sitzt die meist hakenförmige Nase, die nach der französischen Manier<sup>8</sup> mit dem Ziegelrohling ausgeformt und dann nach unten geklappt wurde. An Scherben beschädigter Ziegel lässt sich dieser Vorgang anhand der Tonlagerung gut nachvollziehen. Zwischen dem oberen Ende der Nut und der Nase ist zudem ein rundes Nagelloch angebracht, das von oben in den lederharten Rohling eingedrückt wurde. Oft ist der obere Rand der Öffnung ausgeweitet, damit die Nagelköpfe nicht oder nur unwesentlich über die Ziegeloberfläche hinausragen.

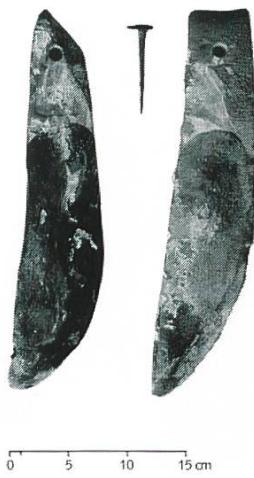
Abb. 7 Ravensburg, Grüner Turm, bauzeitliche, kleinformatige Teilziegel mit zugehörigem Nagel, MST ca. 1:8.

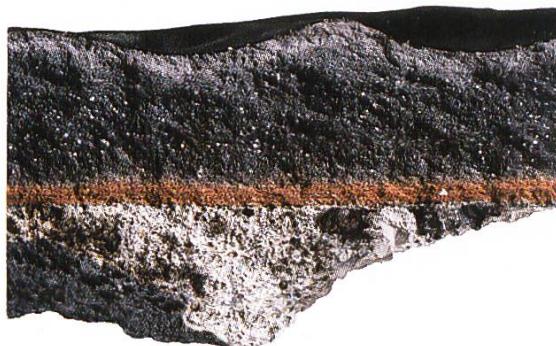
Abb. 6 Ravensburg, Grüner Turm, bauzeitlicher Gratziegel, Reduktionskern im Querschnitt und anhaftender Mörtel.

Die Ziegel sind einmal gebrannt und weisen einen deutlichen Reduktionskern auf (Abb. 6). Im glasierten Bereich reicht dieser in der Regel bis zur Oberfläche, an den unglasierten Flächen meist 1 bis

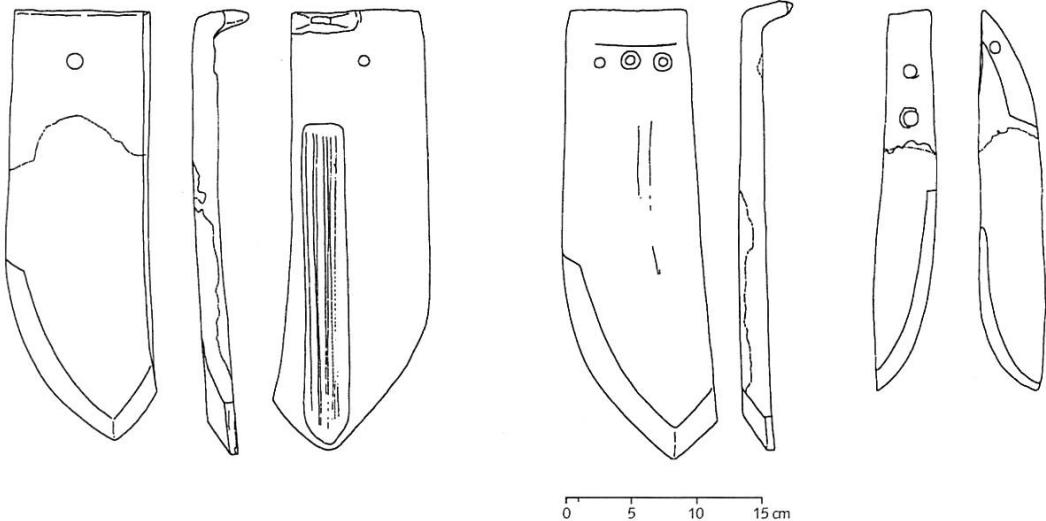
Abb. 8–10  
Ravensburg,  
Grüner Turm,  
bauzeitliche  
Teilziegel mit  
einem bis  
drei  
Nagellochern  
und unter-  
schiedlichen  
Größen,  
MST 1:8.

Zu den einfachen Flächenziegeln kam eine ganze Reihe von Sonderformen und -größen. So gibt es zahlreiche Halb-, Viertelziegel und noch kleinere Einzelstücke, die aus lederharten Rohlingen von Vollziegeln geschnitten wurden (Abb. 7–10). Sie besitzen in der Regel am oberen Ende ein Nagelloch. Es gibt aber auch Einzelstücke mit bis zu drei eng beieinander liegenden Nagellochern (Abb. 9). Die Spitzen dieser Teilziegel sind jeweils asymmetrisch ausgeformt. Keine der geraden Seitenkanten läuft bis zur Spitze des Ziegels durch.

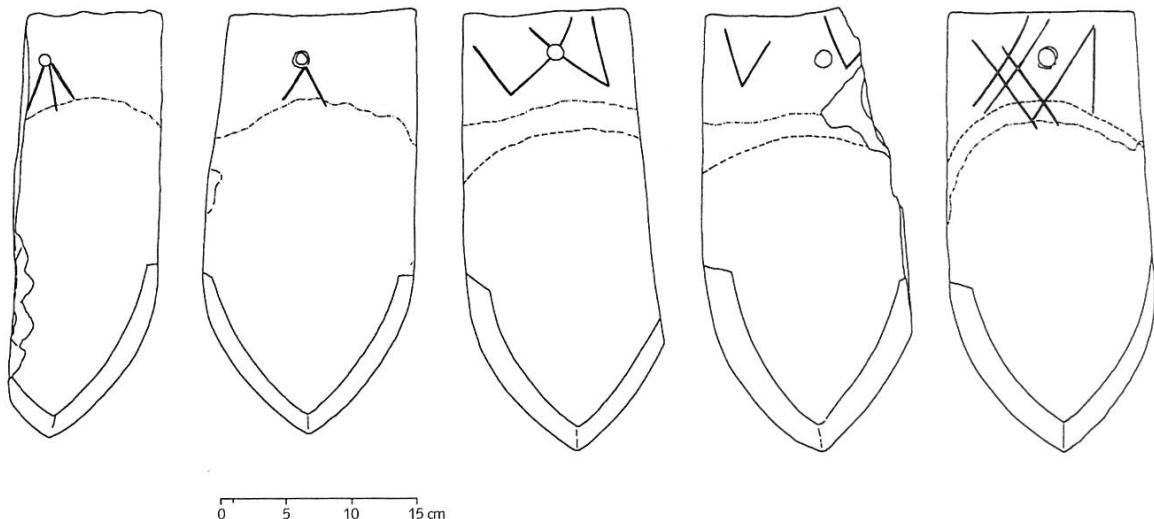
Abb. 11

Ravensburg  
'Grüner Turm,  
bauzeitliche  
Teilziegel mit  
eingeritzten  
Markie-  
rungen,  
MST 1:8.

An vielen Exemplaren dieser Sondergrößen befinden sich am oberen Ende eingeritzte Markierungen, die an den lederharten Rohlingen angebracht worden waren (Abb. 11). Manche ähneln römischen Ziffern. Da Exemplare unterschiedlicher Zuschnitte mit unterschiedlichen Glasuren zum Teil das gleiche Zeichen aufweisen, scheint es sich um keine Typenbezeichnung zu handeln. Ihre Bedeutung konnte noch nicht geklärt werden. Nicht auszuschliessen wäre eine Markierung in Verbindung mit einem Verlegeplan. Dies würde bedeu-

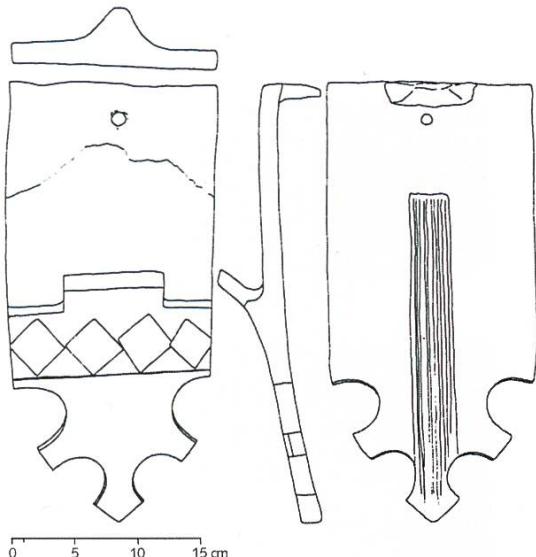
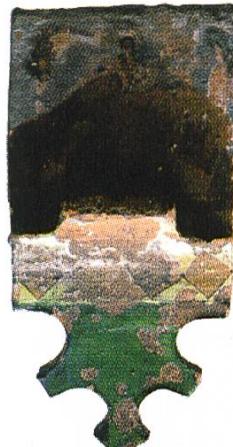
Abb. 12, 13  
Ravensburg,  
Grüner Turm,  
bauzeitliche  
Taufziegel  
(wie Titelbild),  
MST 1:8.

Für die Traufe wurden Sonderformen aus der Grundform der Flächenziegel gebildet (Titelseite und Abb. 12, 13). Die Spitze dieser Ziegel knickt im Winkel von etwa 10° nach unten, so dass sie am Dach annähernd senkrecht zu sehen war. In die Spitze sind pro Seite jeweils zwei halbkreisförmige Ausbuchtungen

eingeschnitten. In Höhe des Knicks wurde im mittleren Drittel des Ziegels eine zinnenbekrönte Leiste aufgesetzt. Diese Ziegel besitzen eine aufwendige Farbgebung: Der untere Schild und der zinnenförmige Aufsatz werden von einer weißen Engobe bedeckt. Eine eingeritzte Linie markiert die Unterkante der Zinnenzone. Deren durchlaufendes Band wird durch vier quadratische, jeweils auf einer Spitze stehende Aussparungen in der Engobe hervorgehoben. Band und Zinne wurden mit einer farblosen bis hellgrünen Glasur bedeckt, der Schild mit einer grünen Glasur, die derjenigen der Flächenziegel entspricht. Oberhalb der Zinnen besitzt der Ziegel eine farblose Glasur unmittelbar auf dem Scherben, so dass eine hellbraune Färbung entsteht. Von diesen Traufziegeln waren nur noch wenige Originalexemplare vorhanden. Bei der Reparatur wurden die fehlenden Stücke durch Nachbauten ersetzt, so dass heute wieder ein durchlaufendes Zinnenband die Traufe des Turmhelms umgibt.

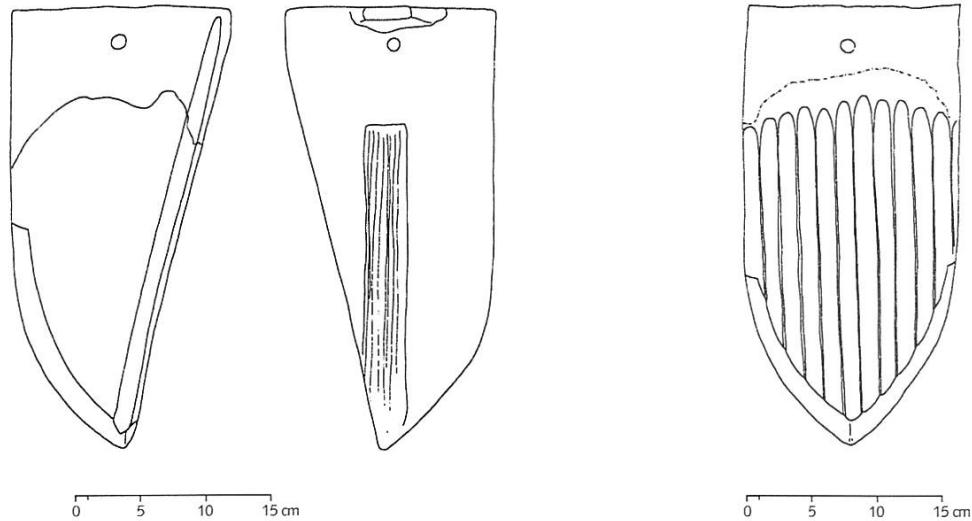
Abb. 14

Ravensburg  
Grüner Turm,  
bauzeitlicher  
Kehlenan-  
schlussziegel,  
MST 1:8.

einer Linie von einer der oberen Ecken zur Spitze des Ziegels ein Drittel der Ziegelfläche abgetrennt worden ist (Abb. 14). Der neuen Seitenkante entlang ist bei diesen Ziegeln eine Rinne gezogen. Es gibt linke und rechte Stücke, von denen sich jedoch kaum vollständige Exemplare erhalten haben. Diese Sonderformate können zur Ausbildung der Kehlen zwischen den Hauptdachflächen und den Gaubendächern verwendet worden sein. Die Rinnen sind ausgelegt auf die Verschneidung eines Daches mit einer Neigung von ungefähr  $75^\circ$ , was der Neigung der seitlichen Gaubendächer entspricht. Diese Anschlussziegel waren jeweils am Ende einer Ziegelreihe des Hauptdachs verlegt. In die Rinne konnten die entsprechenden Gegenstücke des Gaubendaches eingreifen. Da die Hauptdächer mit einer Neigung von etwa  $73\text{--}75^\circ$  etwas flacher sind, kann es im unteren Drittel der Ziegel vereinzelt zu geringfügigen Klaffungen kommen, die wegen der doppelten Deckung allerdings unproblematisch sind. Die Anschlussziegel können nicht entsprechend dem Rapport der Dachfläche um halbe Ziegelbreite versetzt verlegt werden. Sie

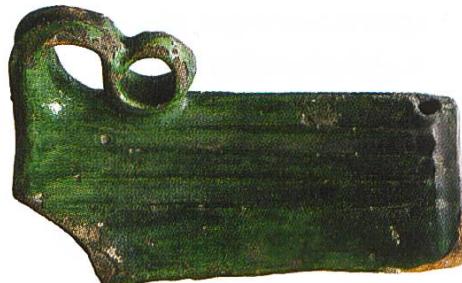
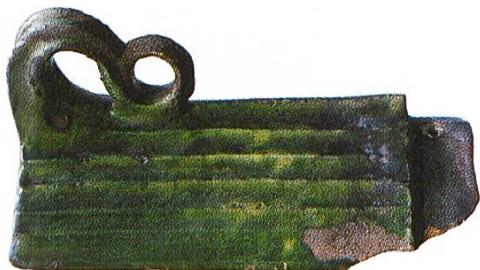
Abb. 16, 17  
Ravensburg,  
Grüner Turm,  
bauzeitlicher  
Gratziegel  
Typ I,  
Ansicht und  
Untersicht.

Der vermutlich ältere Typ weitet sich an seinem unteren Ende leicht aus und verfügt hier an seiner Unterseite über eine etwa 5 cm breite und etwa 0,6 cm tiefe Ausnehmung, die fast die gesamte Breite des Ziegels einnimmt (Abb. 16, 17). Sie diente der Überdeckung des Kopfendes des nächstunteren Gratziegels.

Die Gratziegel wurden ähnlich wie Hohlziegel hergestellt. Der in einer flachen Form hergestellte Rohling wurde über eine gesandete Form gelegt, die aus einem oben abgerundeten dreieckigen Holz bestand, an dessen unterem Ende zwei schmale Brettchen als Negativform für die Verkröpfung angebracht waren. Der Rohling wurde sodann flachgestrichen und erhielt die charakteristischen, mit den Fingern gezogenen Längsrillen. Am Kopfende wurde die Oberkante mit dem Finger nachgezogen und etwa 2,5 cm von der Kante entfernt ein breites Nagelloch eingetrieben. Am unteren Ende wurde in der Technik eines gezogenen Henkels eine s-förmige Gratzier angebracht. Schliesslich wurden die unteren Kanten abgefast und der Rohling im Ansatzbereich der Gratzier von unten

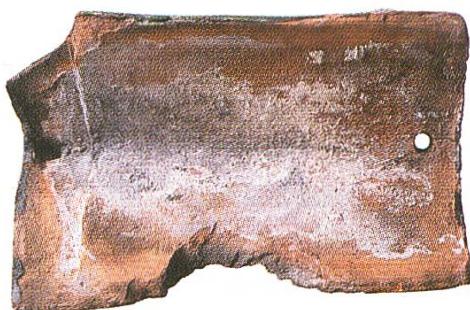
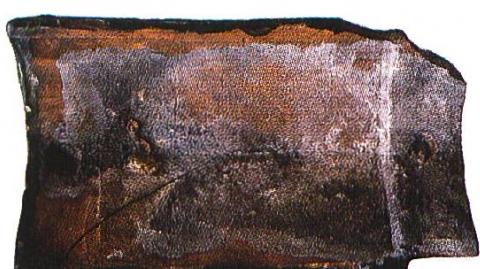
Abb. 18, 19  
Ravensburg,  
Grüner Turm,  
bauzeitlicher  
Gratziegel  
Typ II,  
Ansicht und  
Untersicht.

Der zweite Typ besitzt an seinem Kopfende ein eingezogenes und nach unten

verkröpftes Anschlussstück, das vom jeweils nächsthöheren Gratziegel überdeckt wurde (Abb. 18, 19). Die Herstellung der Ziegel erfolgte ähnlich wie beim ersten Typ, doch war nun die Form, über der der Ziegel ausgearbeitet wurde, so ausgebildet, dass im Bereich des eigentlichen Gratziegels schmale Brettchen auf das Kantholz genagelt waren. Die Unterseiten der Flanken stossen nun in einem Winkel aufeinander, so dass die Materialstärke im Gratbereich annähernd derjenigen an den Flanken entspricht. Das obere Anschlussstück wurde sorgfältig von Hand nachbearbeitet und erhielt im Abstand von etwa 3 cm vom Kopfende ein breites Nagelloch. Der Ziegel selbst ist an seinem unteren Ende nicht mehr ausgeweitet. Aufgrund der eingezogenen und nach unten verkröpften Anschlussstücke konnten die Gratziegel nun mit parallelen Seitenkanten ausgeführt werden. Die Anbringung der Gratzier erfolgte wie beim älteren Typ. Von den mit Kopfplastiken verzierten Gratziegeln gehört derjenige aus der Sammlung Figdor zu diesem Typ. Da dieser Ziegel unten nicht geschlossen ist und auch nicht

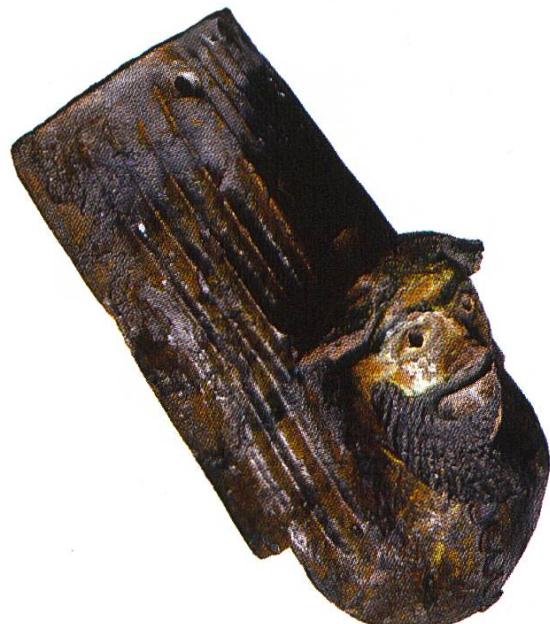
Abb. 20  
Ravensburg,  
Stadt-  
museum:  
Gratendzie-  
gel mit Kopf-  
Aufsatze.

ausgehöhlten, um ein Reissen beim Trocken und beim Brand zu verhindern. Die Ziegel dieses Typs verfügen im Gratbereich über eine beträchtliche Materialstärke. An mehreren Exemplaren sind hier Trockenrisse zu beobachten. Von den mit Köpfen verzierten Gratziegeln gehört jener im Stadtmuseum Ravensburg zu diesem Typ (Abb. 20). Von allen bislang bekannt gewordenen kopfverzierten Gratziegeln des Grünen Turms ist dieser als einziger als Gratendziegel ausgebildet und unten geschlossen. Eine weitere Besonderheit weist auf die Zugehörigkeit zur bauzeitlichen Eindeckung: Der Ziegel besitzt im unteren Viertel an seinen Längskanten jeweils eine etwa 3 cm breite Ausnehmung. Diese ist notwendig, um die zinnenbesetzten Traufziegel des Turmdachs zu überdecken. Da nur das Exemplar im Ravensburger Museum diese Ausnehmungen besitzt, dürfte es sich dabei um den einzigen bekannten spätmittelalterlichen Gratendziegel vom Grünen Turm handeln.

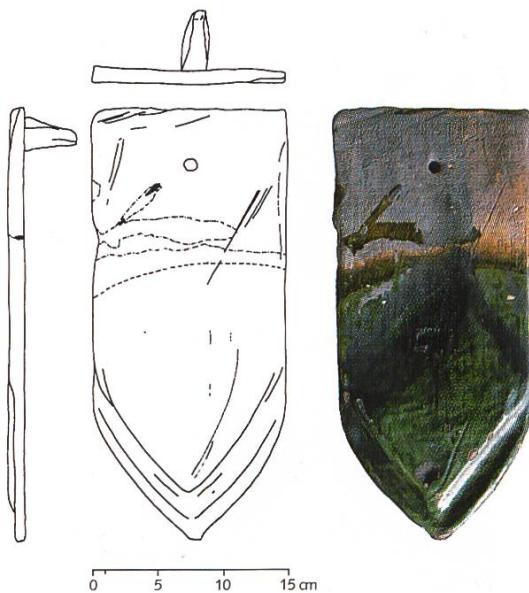
Abb. 21, 22

Ravensburg  
Grüner Turm,  
Ersatzziegel  
für die  
Gauben,  
wohl  
17. Jahrhundert,  
Aufsicht  
mit Gewebe-  
abdruck,  
MST ca. 1:8.

Vermutlich im 16. Jahrhundert wurden  
mehrere oder alle Gauben neu einge-  
deckt. Die verwendeten Ziegel besitzen  
eine leuchtend grüne Glasur auf weisser  
Engobe. Bemerkenswerterweise sind sie  
deutlich kleiner als die ursprünglichen  
Flächenziegel. Sie zeigen auf der Ober-  
seite deutliche Gewebeabdrücke mit  
Leinenstruktur und parallel zur Spitze  
eine eingetiefe Nut (Abb. 21, 22).

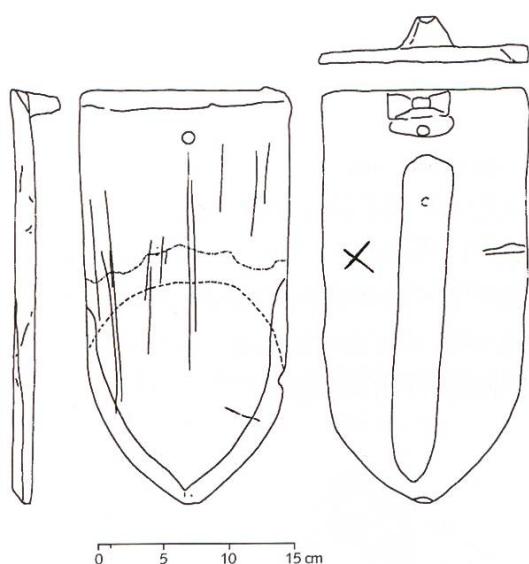
Abb. 23

Ravensburg  
Grüner Turm,  
Reparaturzie-  
gel 18. Jahr-  
hundert,  
Normalgrösse,  
MST 1:8.

Vermutlich aus dem 18.Jahrhundert  
stammt eine Gruppe von Ersatzziegeln,  
bei denen man bemüht war, die Beson-  
derheiten der bauzeitlichen Flächenzie-  
gel nachzubilden. Besonders deutlich  
wird dies an der ebenfalls durch eine auf  
den Boden der Ziegelform aufgenagelte  
Leiste geprägte Ausnehmung an der Un-  
terseite der Ziegel. Diese gibt es in drei  
unterschiedlichen Größen: Die mittle-  
ren Ziegel passen zu den bauzeitlichen  
Flächenziegeln, die kleinen zu den  
kleineren Gaubenziegeln (Abb. 23–26).  
Von allen Typen sind die Glasurvarian-  
ten grün mit weisser Engobe, farblos mit

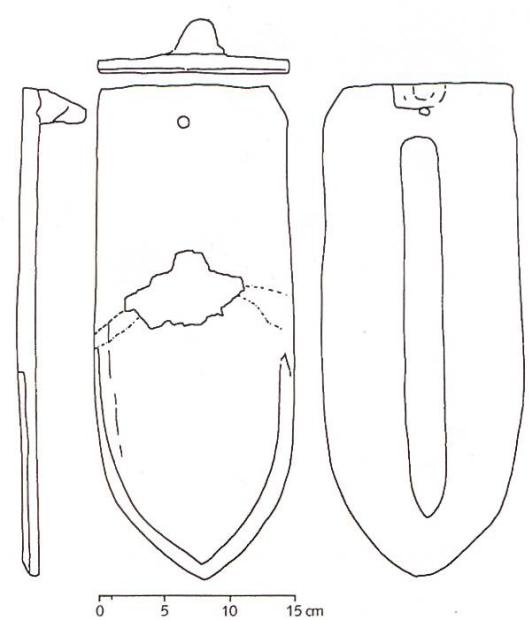
Abb. 24

Ravensburg  
Grüner Turm,  
Reparaturzie-  
gel 18. Jahr-  
hundert,  
längerer Typ,  
MST 1:8.

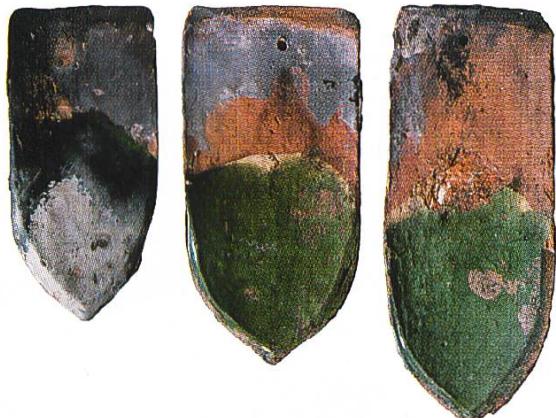
Abb. 25, 26  
Ravensburg,  
Grüner Turm,  
Reparaturzie-  
gel 18. Jahr-  
hundert,  
Kurz-,  
Normal- und  
Langziegel  
im Vergleich,  
Aufsicht und  
Untersicht.

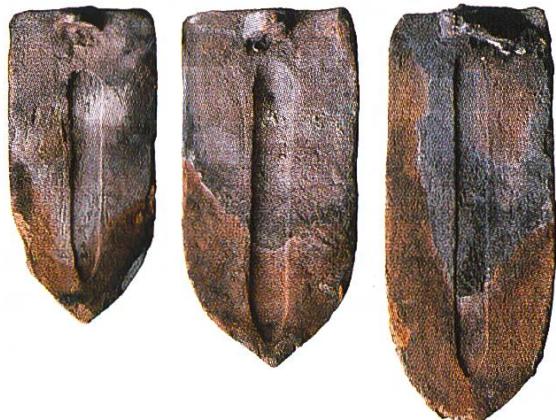
Abb. 27, 28  
Ravensburg,  
Grüner Turm,  
Gratziegel  
18. Jahr-  
hundert,  
Ansicht und  
Untersicht.

weisser Engobe und farblos (braun) vorhanden. Daraus folgt, dass zu diesem Zeitpunkt noch Muster in den Dachflächen vorhanden waren, auf deren Erhalt man grossen Wert legte. Daneben gibt es in geringer Zahl eine längere Variante, deren Breite derjenigen der spätmittelalterlichen Flachziegel entspricht. Vermutlich aus derselben Zeit stammen auch Ersatzziegel für die Grate, die den Originalen eng nachempfunden sind. Allerdings sind die Anschlüsse so modifiziert, dass sie nun am unteren Ende eine wulstige Verkröpfung und am oberen Ende ein eingezogenes Anschlussstück besitzen. Die Ziegel sind am unteren Ende leicht ausgeweitet. Aufgrund ihrer besonderen Ausformung sind sie mit beiden Typen der spätmittelalterlichen Gratziegel kombinierbar. Die Gratzier besteht bei diesen Exemplaren aus einem gewalzten und zu einer liegenden Acht geformten Band, das dem Rohling appliziert wurde (Abb. 27, 28).

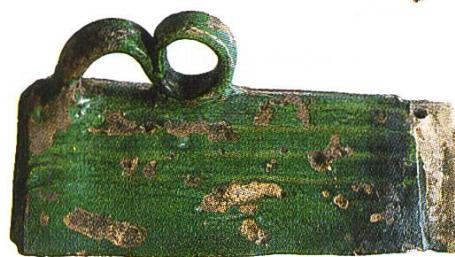
Abb. 29–31  
Ravensburg,  
Grüner Turm,  
Reparatur-  
ziegel 4. V.  
18. Jahr-  
hundert,  
signiert von  
dem Ravens-  
burger Hafner  
Johann Jakob  
Nabholz,  
MST 1:8.

Zeitlich gesichert ist die nächste Generation von Reparaturziegeln (Abb. 29–31). Es sind wenig sorgfältig ausgeführte Gotischschnitte aus einem kaum aufbereiteten heterogenen Ton. Die Ziegel sind mit 1 cm extrem dünn. Die halbmond-förmigen Nasen scheinen in der Form vorgeprägt zu sein. Die Kanten der Spitze besitzen eine oft nur angedeutete flache Fase (Abb. 28). Auch diese Ziegel sind in zwei Größen und allen Glasurvarianten vorhanden. Einer der Ziegel trägt die Aufschrift: Johann Jakob Nabholz (Abb. 29). Der Hafner Johann Jakob Nabholz ist in den Stadtrechnungen der Reichsstadt Ravensburg in den beiden letzten Jahrzehnten des 18. Jahrhunderts nachweisbar.

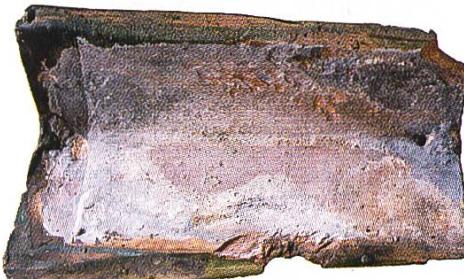
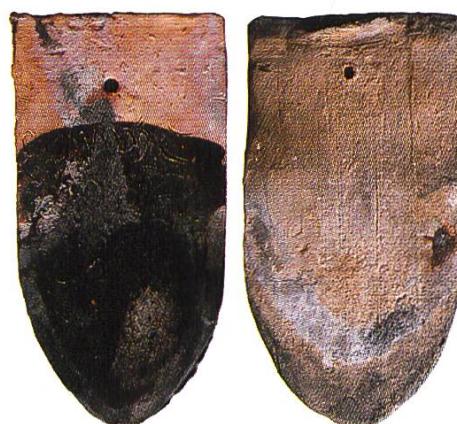
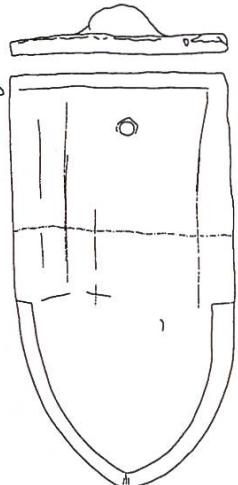
Abb. 32–35

Ravensburg,  
Grüner Turm,  
Reparaturzie-  
gel 1824,  
signiert vom  
Ravensbur-  
ger Hafner  
Friedrich  
Zorn,  
MST 1:8.  
rechts:  
signiert vom  
Ravens-  
burger Hafner  
Bernhard  
Steinhauser.

Zorn und Steinhauser schufen ihre Reparaturziegel nach dem Vorbild der mittelalterlichen Flächenziegel. Sie sind jedoch etwas kleiner und vor allem wesentlich dünner. Sie weisen für einen Ziegel ungewöhnliche Herstellungsmerkmale auf. Sowohl die Vorder- als auch die Rückseite sind abgezogen. Die Vorderseite wurde im lederharten Zustand nochmals feucht geglättet und

dabei die Oberfläche verdichtet. Alle Kanten sind von Hand nachgeschnitten. An Einzelstücken sind noch die Markierungen für die nachgeschnittenen Spitzen zu erkennen. Die sehr flache Fase der Spitzen wurde ebenfalls an dem lederharten Rohling nachgearbeitet. Die schildförmigen, vom oberen Rand etwas abgesetzten Nasen, vergleichbar einem gezogenen Henkel, sind angesetzt. Unterhalb der Nasen besitzen die Ziegel ein Nagelloch, das in der Regel mittig platziert ist. An den Rückseiten sind keine Abdrücke von Ziegelbrettchen oder Ähnlichem zu erkennen. Die Engoben und die Glasuren wurden jeweils geschüttet auf den Rohling aufgetragen. Da die Ziegel gleichmäßig durchgebrannt sind und keine Reduktionskerne in den glasierten Bereichen aufweisen, dürften sie zweimal gebrannt worden sein. Die Glasur wurde hier erst nach dem Schrühbrand aufgetragen.

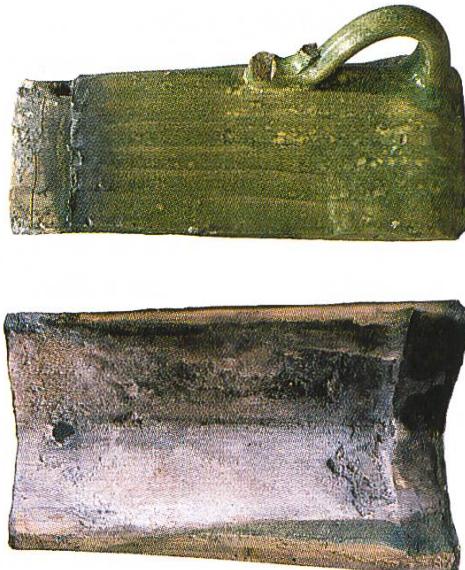
Abb. 36, 37

Ravensburg  
Grüner Turm,  
Gratziegel  
1824 (?),  
Ansicht und  
Untersicht.

Eine Gruppe blassgrün glasierter Gratziegel, die aus demselben Tonmaterial wie die Flächenziegel von Zorn und Steinhauser geschaffen wurden, kann ebenfalls dieser Reparaturperiode angehören. Die Ziegel wurden mit Hilfe einer Hohlform, in die der Ton lagenweise eingebracht wurde, geschaffen.<sup>17</sup> Am oberen Ende besitzt er ein Anschlussstück mit einem Nagelloch. Im Gratbereich verfügen diese Ziegel über extreme Materialstärken. Nachdem der Rohling aus der Form genommen wurde, wurden die unteren Kanten abgefast und der Grat am unteren Ende mit der Gratzier versehen. Diese besteht aus einem angesetzten und gezogenen Henkel, der am oberen Ende nochmals s-förmig nach unten gerollt ist (Abb. 36, 37).

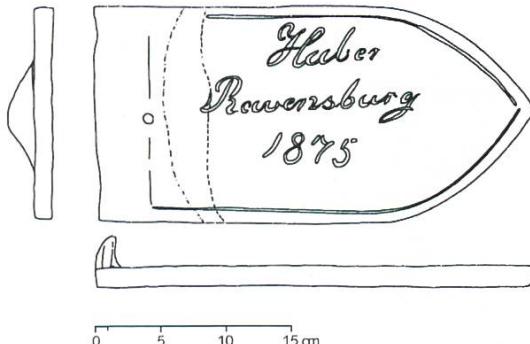
Abb. 38, 39  
Ravensburg,  
Grüner Turm,  
Reparatur-  
ziegel 1875,  
Typ I  
(MST 1:8),  
und Grat-  
ziegel, beide  
signiert  
vom Ravens-  
burger Hafner  
Johann  
Georg Huber.

Die Flächenziegel Hubers entsprechen mit 33,8 x 16,4 cm weitgehend den mittelalterlichen Vorbildern (Abb. 38). Im Detail sind allerdings deutliche Unterschiede festzustellen. So setzen die Schnitte für die Spitze tiefer an und die Spitze wirkt hierdurch gedrungener. Weiter sind die Spitzen nicht abgefast. Die oberen Kanten entlang der Spitze wurden nur leicht abgerundet. Bei manchen Exemplaren ist im Abstand von etwa 0,9 cm entlang der Längskanten eine zusätzliche Zierlinie eingeritzt.<sup>20</sup>

Von Huber stammen auch zahlreiche neue Gratziegel (Abb. 39).<sup>21</sup> Zur Herstellung benutzte er vermutlich ebenfalls eine Gipsform, für die er einen Modellziegel geschaffen hat. In der Form waren bereits die breiten Rillen, jeweils drei pro Seitenfläche und die mittig zwischen den Rillen angebrachten schmalen eingravierten Linien, sowie der mittlere Ansatzpunkt für die Gratzier vorhanden. Auf die Verwendung einer solchen Gipsform weisen die kleinen Unregelmässigkeiten bei den breiten Rillen hin, die sich an den einzelnen Exemplaren der Gratziegel wiederholen, und vor allem der Umstand, dass entlang der Rillen und der Ritzlinien keine Spuren von verdrängtem bzw. verschobenem Ton zu beobachten sind, wie sie bei einer nachträglichen Anbringung unvermeidbar wären und an den nachträglich eingravierten Aufschriften auch vorhanden sind. Alle Gratziegel besitzen am oberen Ende ein Ansatzstück, das mit zwei Nagellochern versehen ist. Am unteren Ende der Ziegel ist eine zweiteilige Gratzier angebracht. Es handelt sich jeweils um angesetzte Henkel, von denen der grössere in der Regel gezogen ist und an den Mittelsockel angefügt wurde. In der Regel sind diese Stücke rund und verjüngen sich. In einzelnen Fällen sind sie auch kantig ausgebildet und gedreht. Der kleinere obere Henkel ist jeweils aus

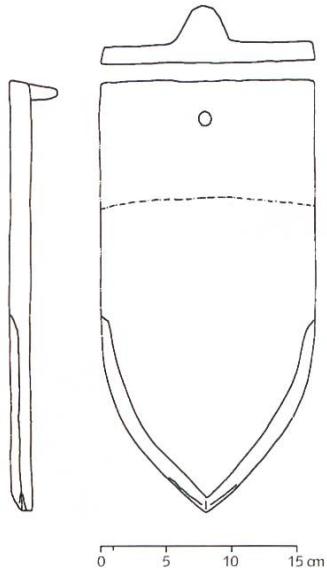
Abb. 40

Ravensburg,  
Grüner Turm,  
Reparaturzie-  
gel um 1900,  
MST 1:8.

Wohl um 1900 wurde ebenfalls unter Verwendung von Gipsformen ein weiterer Ersatzziegel hergestellt. Er lehnt sich in seiner Grundform sehr eng an das Erscheinungsbild der spätmittelalterlichen Stücke an, verzichtet jedoch auf die konstruktiven Besonderheiten, wie die eingetiefe Rinne an der Rückseite oder die hakenförmige Nase (Abb. 40).

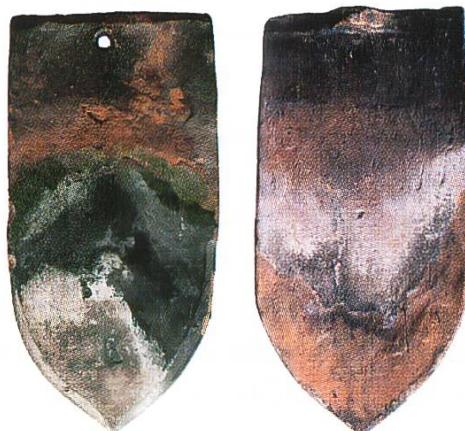
Abb. 41, 42

Ravensburg,  
Grüner Turm,  
wiederver-  
wendeter  
mittelalter-  
licher  
Turmziegel,  
Aufsicht und  
Untersicht.

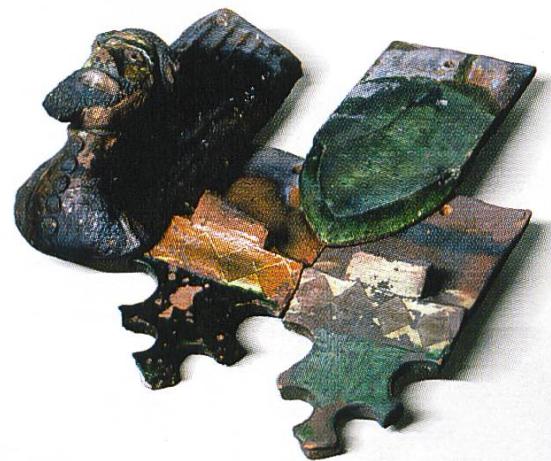
Abb. 43  
Ravensburg,  
Grüner Turm,  
Gratend-,  
Trauf- und  
Flächen-  
ziegel.
