**Artikel:** Die Terracotten der Schallaburg

## Die Terracotten der Schallaburg

Josef Uiberlacher

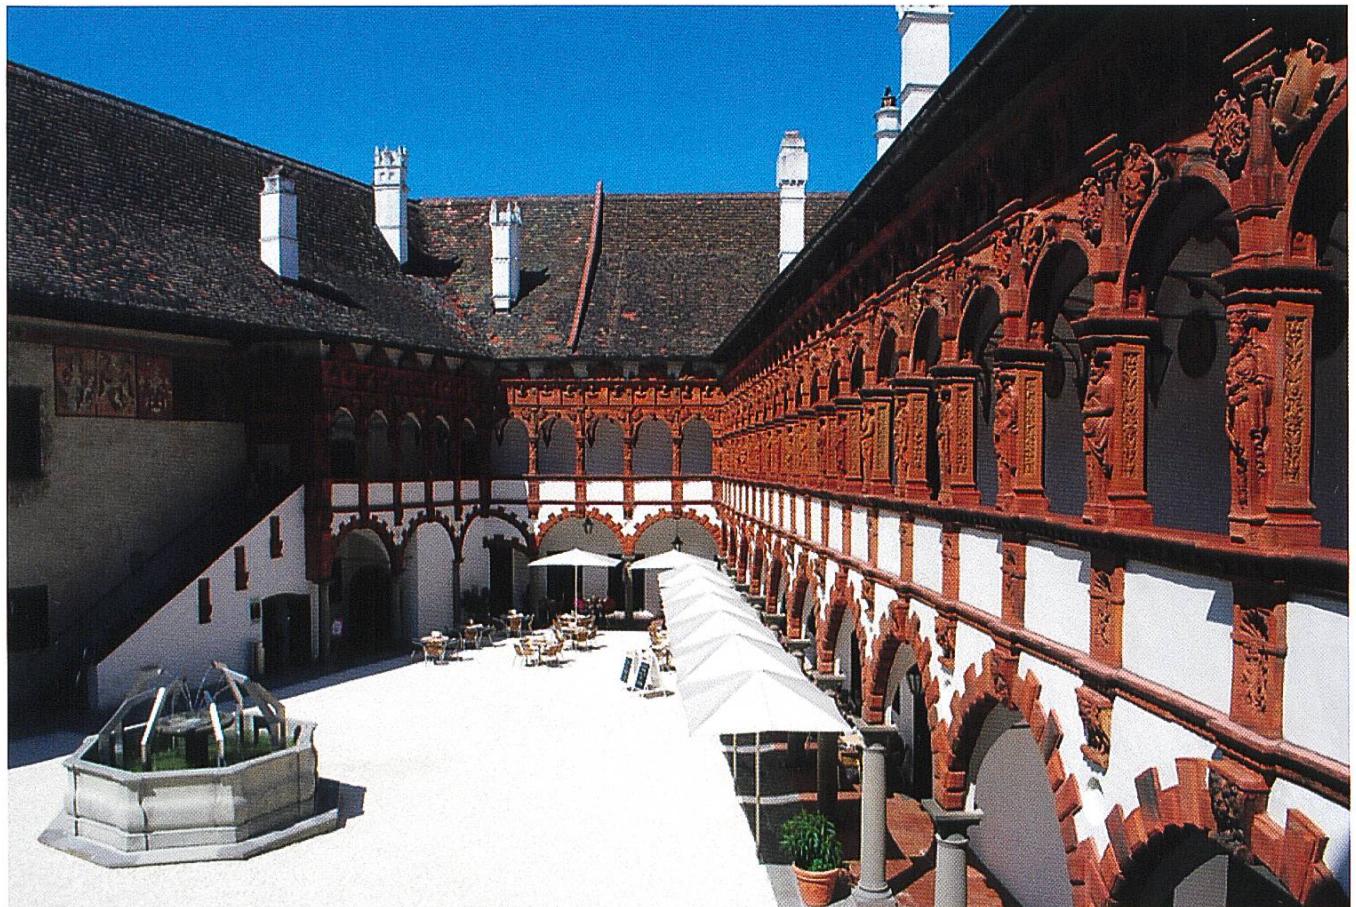
Abb. 1

Schallaburg, Niederösterreich,  
Arkadenhof heute.

Auf der Schallaburg in Niederösterreich findet sich einer der größten renaissancezeitlichen Kulturschätze Österreichs: der aus mehr als 1600 Einzelteilen bestehende Arkadengang aus Terracotta (Abb. 1).

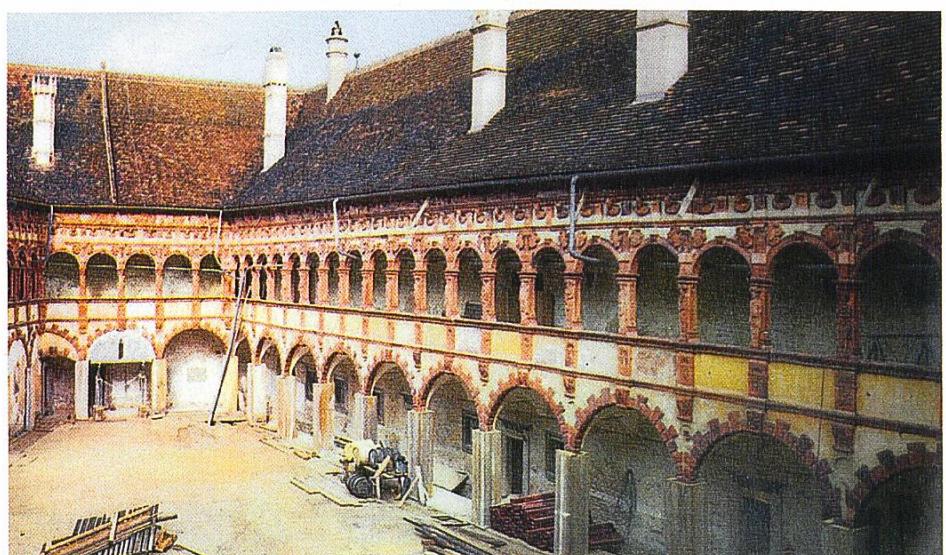
Abb. 2

Schallaburg, Arkadenhof vor 1973 mit weissen Putzgrün-den.

Die Abbildung 2 zeigt den Zustand der Terracotten vor der Restaurierung 1973/1974. Hier sieht man im Vergleich zum jetzigen Erscheinungsbild, dass die Wappen- und Büstenhintergründe putzfärbig gekalkt waren. In einer noch früheren Phase (19. Jahrhundert) war es umgekehrt: Wappen und Büsten waren hell, die Hintergründe jedoch dunkel. Beide Phasen aber haben mit dem – leider nicht mehr eruierbaren – Originalzustand nichts gemein: Die Terracotten waren ursprünglich mit Ölfarben polychrom gefasst. Da sich nur noch an einer Figur Fragmente der Bleiweissgrundierung finden, muss sich eine zukünftige Restaurierung

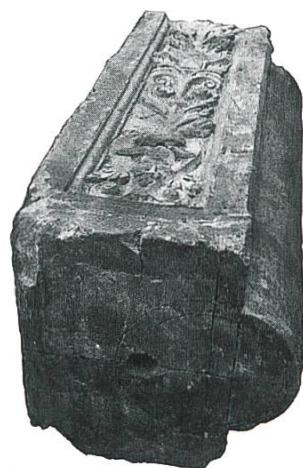
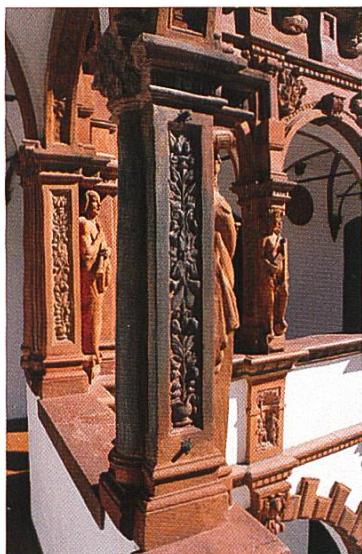
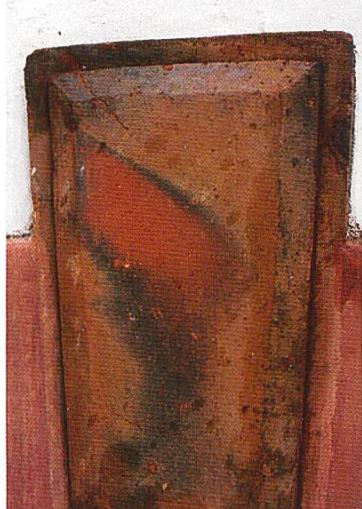
Abb. 3–5

Fragment einer Originalsäule.  
Verzogene Säule mit  
versinterter Oberfläche.  
Schlussstein mit Spuren des  
Brennprozesses.

Besieht man sich nun das Säulenstück aus der Renaissancezeit – Abbildung 3 – und weiss man ein wenig über Keramik Bescheid, so wird klar: Beim Brand eines so massiven Teils entstehen unheimliche Spannungen im Material. Demnach ist die Tonmasse der Terracotten der Schallenburg stark abgemagert. Es finden sich bis zu 45% Magerungsbestandteile wie Ziegelmehl (Schamotte), Kaolinit und Quarzsand mit einer Korngrösse bis zu 5 mm. Trotzdem konnten die damaligen Künstler unglaublich feine Ornamentiken anfertigen, wie die Seitenwangen der noch vorhandenen originalen Säulen eindrucksvoll belegen (Abb. 4). Weiters sieht man den Säulen förmlich die Energie an, die beim Brand von über 1000 Grad Celsius geherrscht hat. Sie sind teilweise verzogen und an der Oberfläche verbräunt. Der starke Eisenoxydanteil in der Tonmasse und der Holzbrand verursachten diese oberflächlichen Versinterungen. An manchen Teilen ist ablesbar, wie die Flammen direkt auf die Tonmasse trafen (Abb. 5). Besonders an den Gesimsen sieht man die Größenunterschiede der Teilstücke, die durch die variierenden Temperaturen im Holzofen hervorgerufen wurden: kleinere und dunklere Teile bekamen mehr Hitze ab.

Die Formteile des Originalbestands (Abb. 6a) wurden bei recht hohen Temperaturen gebrannt, jedenfalls über 900°C, um eine tragfähige Härte zu erzielen. Der hohe Eisenoxidanteil der Tonmasse macht die tiefrote Färbung aus, welche umso dunkler ausfällt, je höher gebrannt wird. Da die damaligen Öfen mit Holz beheizt wurden, ergaben sich allein durch die Temperaturunterschiede darin bei einer Ofenfüllung Elemente mit unterschiedlichen Farbnuancen (Abb. 5).

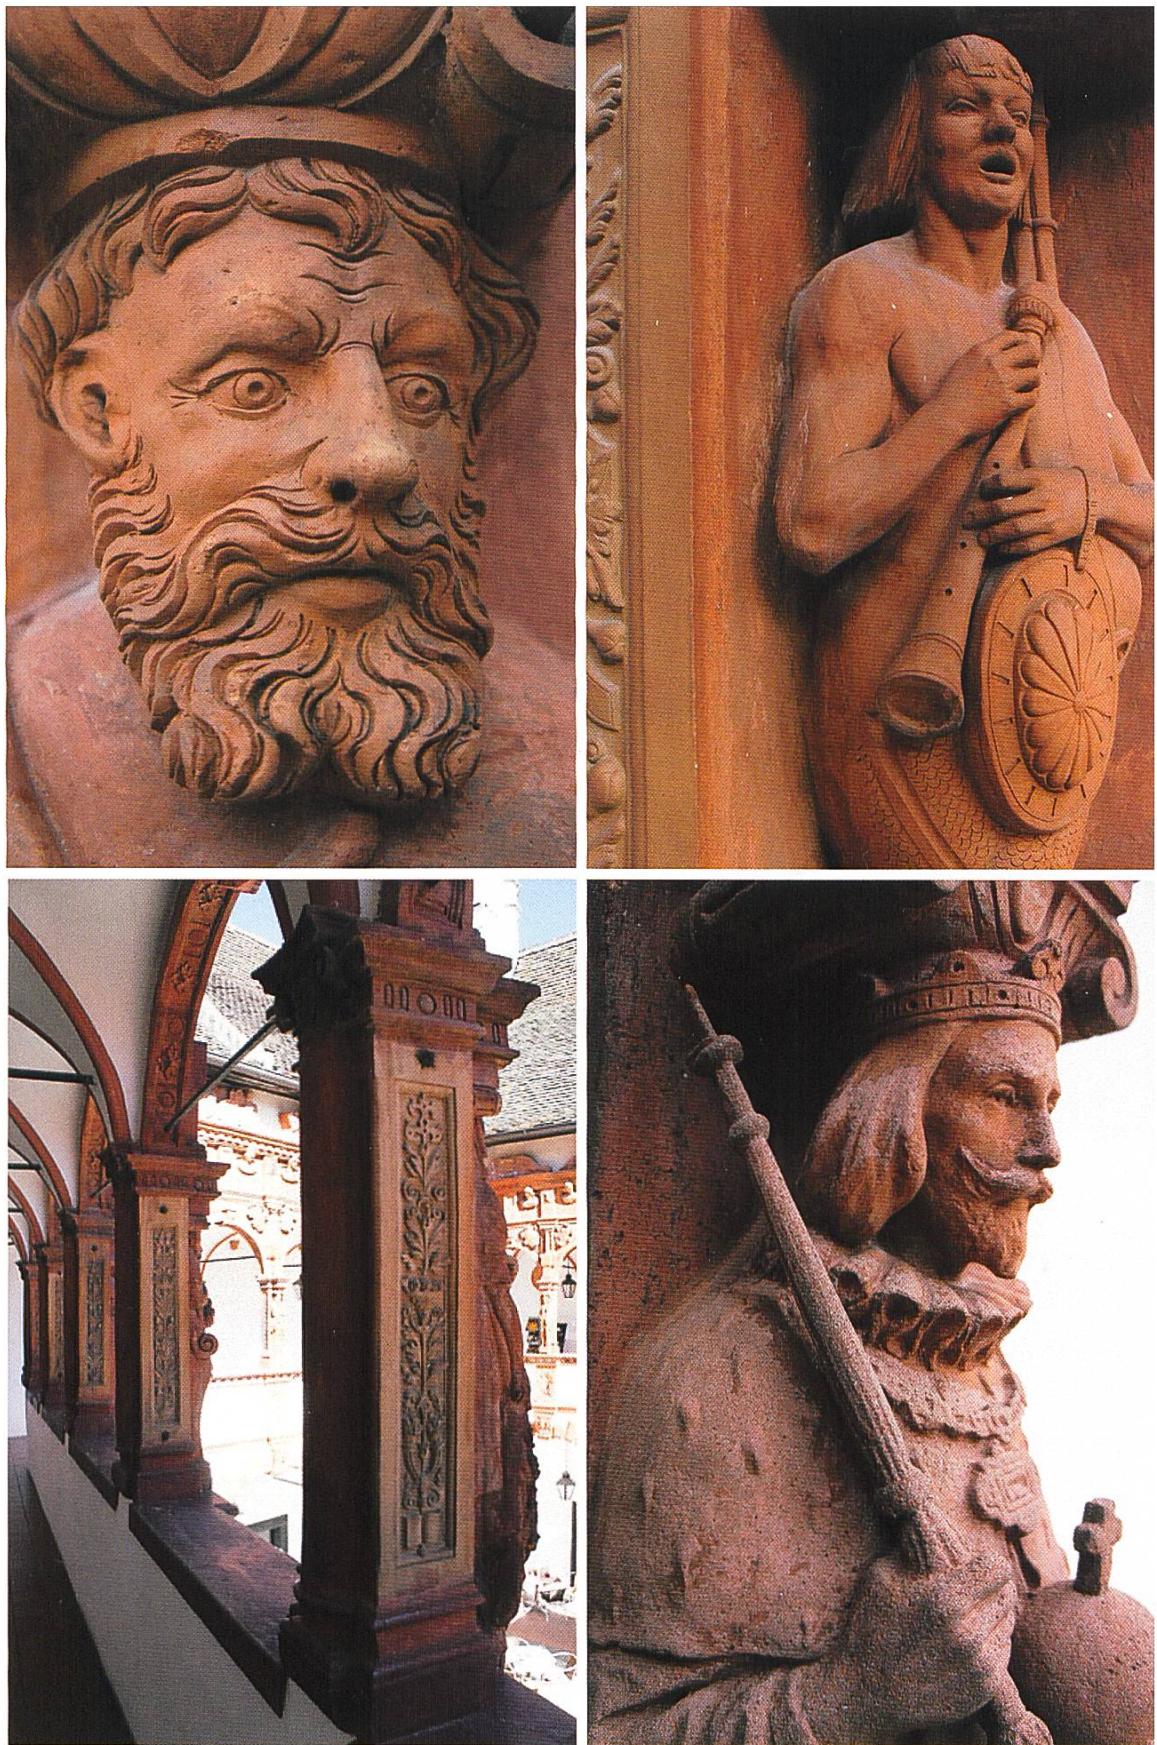
Abb. 6: Schallaburg, Arkadenhof, unterschiedliche Materialien im heutigen Bestand:  
6a: Herme, Originalterracotta 1571–1577. 6b: Dudelsackspieler, Terracotta von 1906/1908  
6c: Gemauerte Säulen mit Seitenwangen aus Gips von 1906. 6d: Kunststeinguss von 1973.

Die Terracotten von 1906/1908 unterscheiden sich zum einen substantiell markant vom Originalbestand (Abb. 6b). Die Masse ist wesentlich feinkörniger und zudem noch stärker abgemagert. Als Magerungskomponente findet man hauptsächlich Quarzsand mit einer maximalen Korngrösse von 2 mm. Der Mangananteil ist beträchtlich höher, sodass die Teile trotz verhältnismässig niedriger Brenntemperaturen (850–900°C) einen bräunlichen Stich aufweisen. Das Eisenoxid wiederum ist in wesentlich kleinerem

Bei der Restaurierung 1973/1974 entschied man sich bei Replikationen für eine Verwendung von Kunststein (Abb. 6d). Neben anderen Begründungen wurde durchaus plausibel angeführt, dass der Trocken- und Brandschwund bei einzupassenden Teilen durch seine Unkalkulierbarkeit Probleme verursachen könnte.

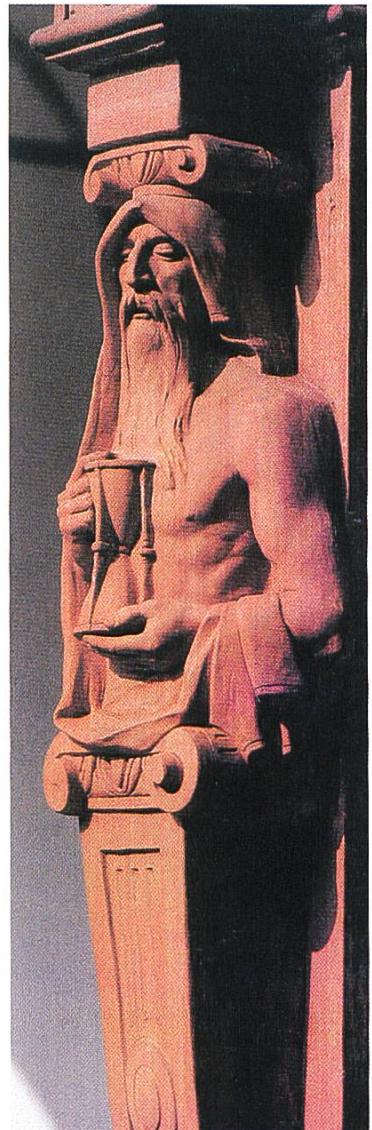
Abb. 8  
Schallaburg, Chronos, Figur von 1906/1908.

Ganz anders bei den Figuren von 1906/1908: Man erkennt bei deren Anblick sofort die kühle, akademische Eleganz der Wiener Secession, die sich damals gerade in ihrer Hochblüte befand (Abb. 8). Die damaligen Künstler also befanden sich praktisch direkt am Entstehungsort dieser Kunstströmung.

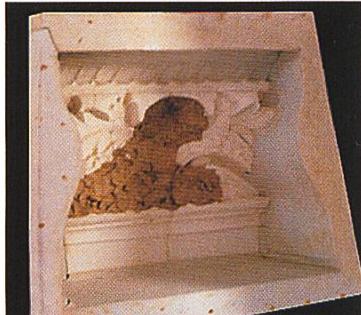
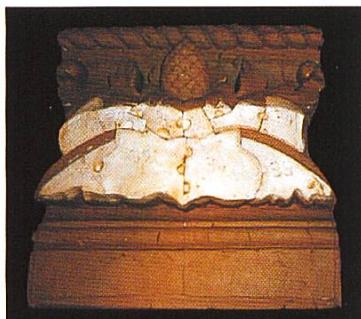
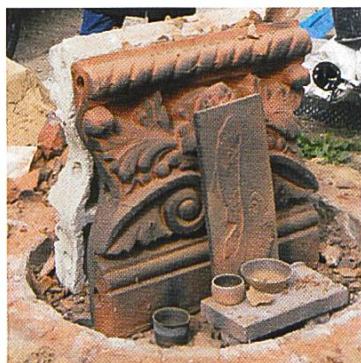
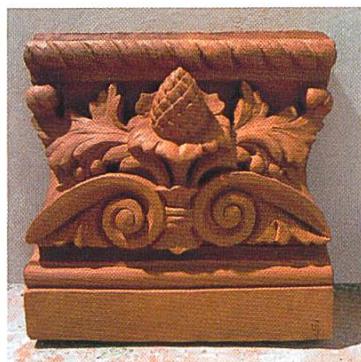
Abb. 9

Beispiel zur Herstellung eines Terracotta-Elements im Quetschverfahren aus einer Gips-Stückform.

9a: Gipsform mit Lehmportion.

9b: Rohling mit den letzten Gipsteilen der Form.

9c: Werkstück gebrannt.

9d: Fertiges Werkstück.

Seit 2012 wird auf der Schallaburg das Forschungsprojekt «Terracotta Brennen wie in der Renaissance» betrieben. Ziel ist es, für zukünftige Restaurierungen möglicherweise notwendige Repliken aus echter Terracotta zu brennen (Abb. 9). Damit die gebrannten Teile jedoch auch in optischer Weise überzeugend sind, müssen sie auch im Holzfeuer gebrannt werden.

Zur Erzielung erster Brennresultate dickwandiger Terracottateile im Holzbrand wurde aus einer bestehenden Gips-Stückform ein massives Terracotta-Element gequetscht; die Tonmasse wurde mit Schamotte und grobkörnigem Quarzsand zusätzlich abgemagert. Durch einen langsamen und kontrollierten Brennverlauf (über 48 Stunden) und langes Tempern bei 1050 Grad Celsius sowie dem «Spielen» mit oxydierender und reduzierender Ofenatmosphäre liess sich ein optisch überzeugendes Resultat erzielen, das auch in Härte und Witterungsbeständigkeit an das Original aus der Renaissancezeit heranreicht.

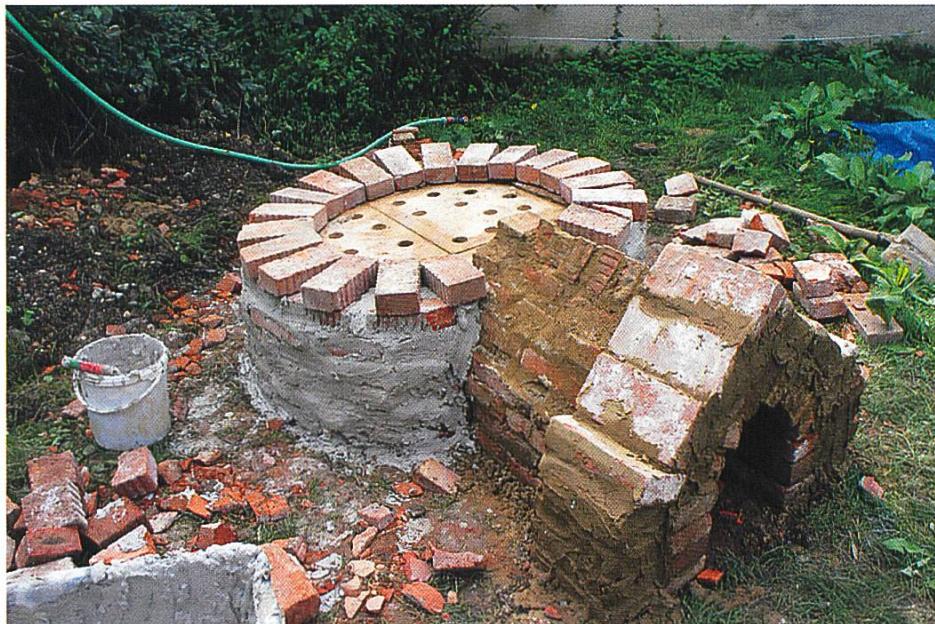
Abb. 10

Ofen mit Lochtenne im Aufbau begriffen.

Die heute handelsüblichen Tonmassen würden dabei angesichts der Massivität und Wandstärke der zu brennenden Teile einen Holzbrand nicht unbeschadet überstehen. Daher wurden Versuche unternommen, Tonmassen in Annäherung an den Originalbestand stärker abzumagern. Es wurde ein kleiner Lochtennenofen gebaut, der überzeugig ausgelegt ist (Abb. 10). Darin wird das Brenngut geschichtet und mit Ziegeln und Lehmmörtel ummauert.

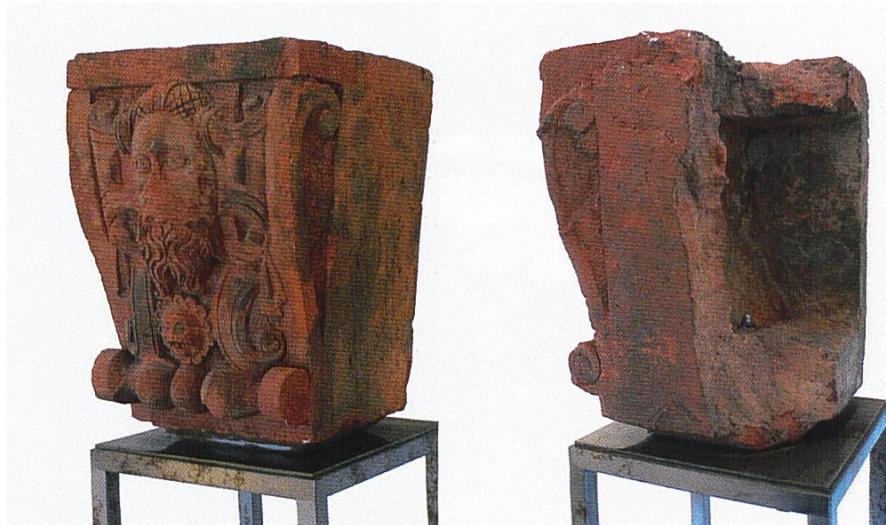
Abb. 11

Schallaburg, originaler Terrakottablock von 1571–1577, Vollbackstein mit Ausnehmung hinten.
