Artikel: "Holzziegel" aus dem Schloss in Seewis im Prättigau GR

Autor: Florin, Johannes

«Holzziegel» aus dem Schloss in Seewis im Prättigau GR

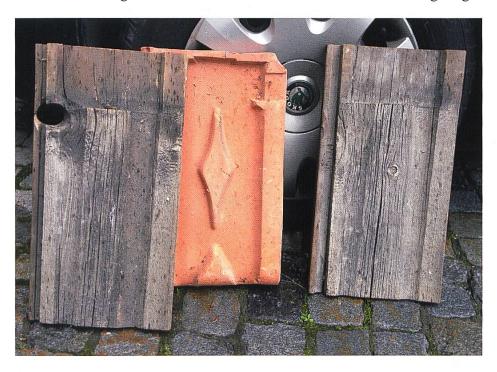
Abb. 1 Schloss Seewis im Prättigau, Holzziegel zusammen mit einem Herzfalzziegel.

Im Schloss Seewis im bündnerischen Prättigau sind zwei hölzerne «Falzziegel» von je rund 21 x 41 cm Aussenmass gefunden worden. Sie kamen bei Räumungsarbeiten zu den im Sommer 2013 vorgenommenen Sicherungen am Dachstuhl zum Vorschein. Die beiden Ziegel sind aufwendig aus Holz geschnitten, profiliert mit Falz und Mulden. Die Witterungsspuren durch Sonne und Wasser zeigen, dass sie längere Zeit dem Wetter ausgesetzt waren.

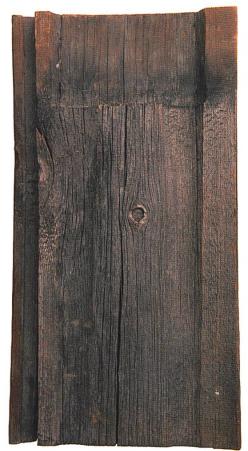
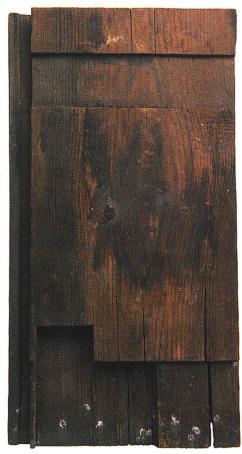
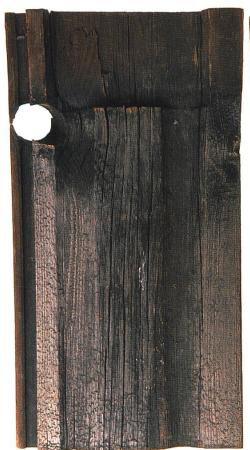
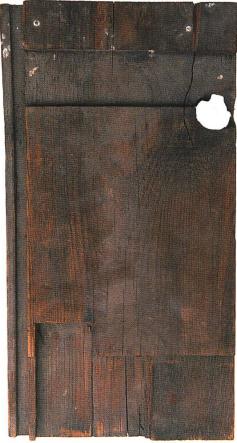
Abb. 5 Seewis im Prättigau, zwei «Holzziegel» für ein Falzziegeldach. Vorderseiten links, Rückseiten rechts, MST 1:5.

Der Versuch, die beiden Exemplare dendrochronologisch zu datieren, bringt kein verwertbares Resultat. Mit ihren Massen, Schnitt und Falz können sie nur mit Falzziegeln und nicht mit Biberschwänzen vergesellschaftet sein. Daher gehören sie eher zu einer Reparatur einer jüngeren Dachdeckungsphase mit Herzfalzziegeln.

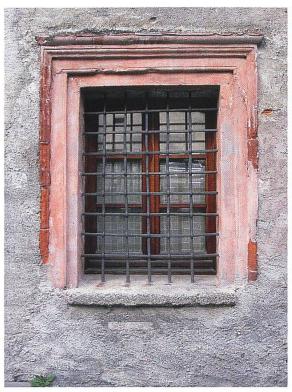
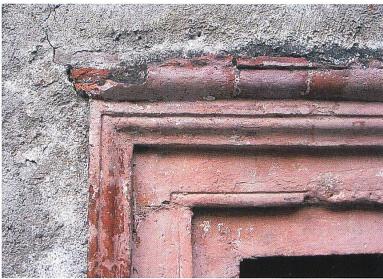
Barockes Fenstergewände aus Terrakotta in Bormio (Veltlin, Italien).

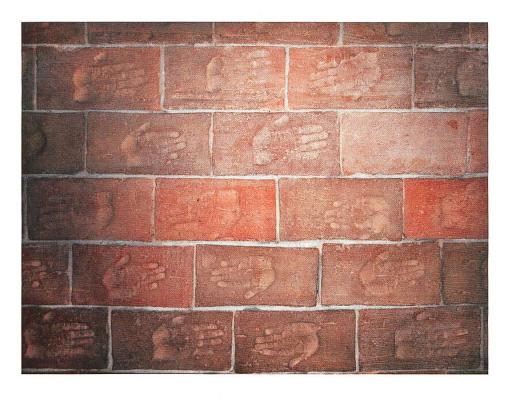
Händlisteinwand in Kyburg Haus an der Hinterdorfstrasse 35, küchenseitige Wand zwischen Gang und Küche im Erdgeschoss, gangseitig mit verputztem Rutengeflecht. Baujahr nicht genau bekannt, vermutlich 18. Jahrhundert.
