**Zeitschrift:** Ziegelei-Museum  
**Herausgeber:** Ziegelei-Museum  
**Band:** 37 (2020)

**Artikel:** Sichtbackstein in Zürich 1883-1914  
**Autor:** Potgter, Wilko  
**DOI:** <https://doi.org/10.5169/seals-869274>

# Sichtbackstein in Zürich 1883–1914

Wilko Potgter

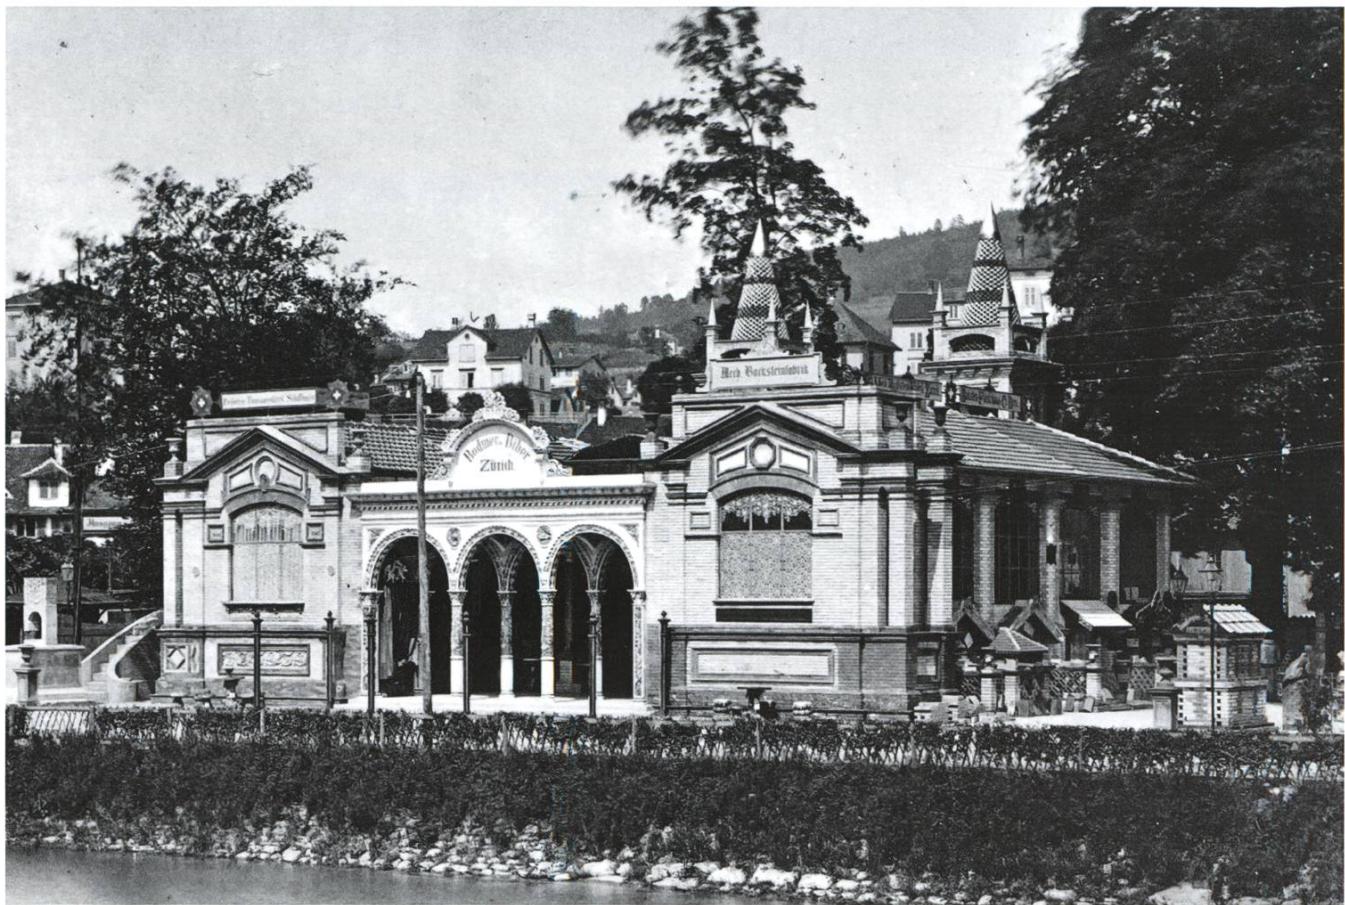
Abb. 1

Der Pavillon der keramischen Industrie auf der ersten Schweizerischen Landesausstellung 1883 in Zürich.

1883 bot sich der Keramikindustrie mit der ersten Schweizerischen Landesausstellung am Platzspitz in Zürich die Möglichkeit, eine Wende herbeizuführen. Auf Initiative der Ziegler wurde ein eigenständiger Pavillon für das keramische Gewerbe errichtet und programmatisch passend in Sichtbackstein ausgeführt (Abb. 1). *Die ganze keramische Ausstellung machte auf alle Besucher den erfreulichsten Eindruck*,<sup>5</sup> hielt der offizielle Kommentator in seinem Abschlussbericht fest. *Es dürften, prophezeite er, die gemachten Anstrengungen und aufgewendeten Kosten den Ziegeln auch dauernden Gewinn bringen*. Diese Prophezeiung sollte sich schon bald bewahrheiten. Der entscheidende Initialbau des einsetzenden Backsteinbooms war eine Erweiterung des Eidgenössischen Polytechnikums. Zwischen 1884 und 1886 wurde in Nachbarschaft zum Semperschen Hauptbau ein neues Gebäude für die chemischen Laboratorien erbaut (Abb. 2). Die beiden mit der Planung beauftrag-

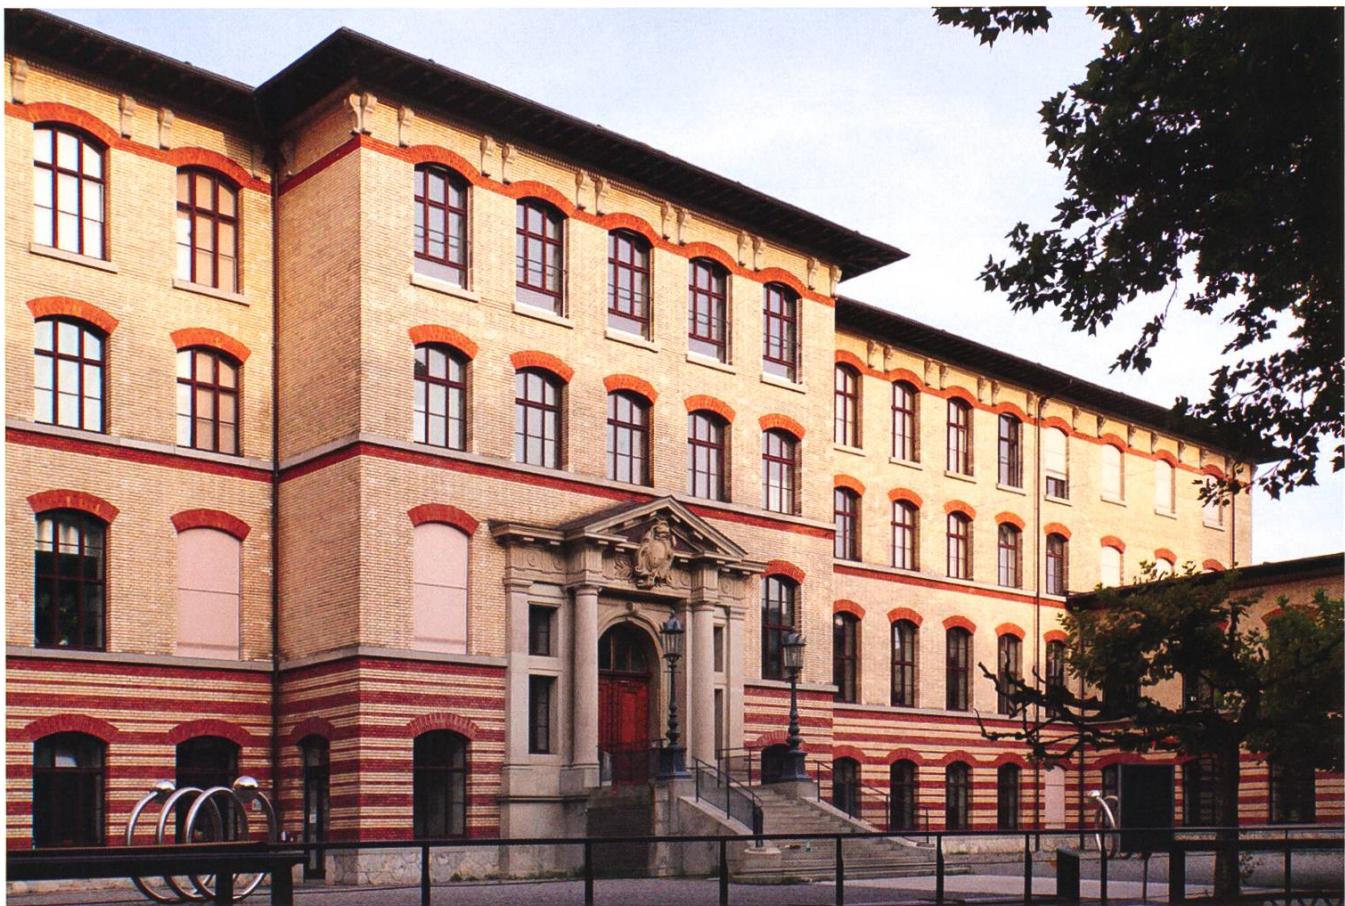
Abb. 2

Das Gebäude der ehemaligen chemischen Laboratorien des eidgenössischen Polytechnikums (1884–1886, Bluntschli & Lasius).

ten Architekturprofessoren Georg Lasius und Alfred Friedrich Bluntschli entschieden sich für eine Ausführung im Backstein-Rohbau und errichteten damit erstmalig ein derart repräsentatives Gebäude in Sichtbackstein. Die grossflächige Gestaltung aller Fassaden durch die sichtbare Verwendung stranggepresster Ziegel wurde augenfällig von der Öffentlichkeit noch sehr kritisch gesehen. Kurz nach Fertigstellung des Gebäudes sahen sich die Entwurfsverfasser genötigt, ihre Materialentscheidung gegen den Vorwurf des Ständerates zu verteidigen, dass *der Ziegelbau der Stadt Zürich nicht eben zur Zierde gereiche*.<sup>6</sup> Es scheint jedoch, als hätten sich die Architekten mit ihren Argumenten durchsetzen können, denn ausgehend von diesem öffentlichkeitswirksamen Bau verbreitete sich der Backstein-Rohbau mit rascher Geschwindigkeit in der Stadt.

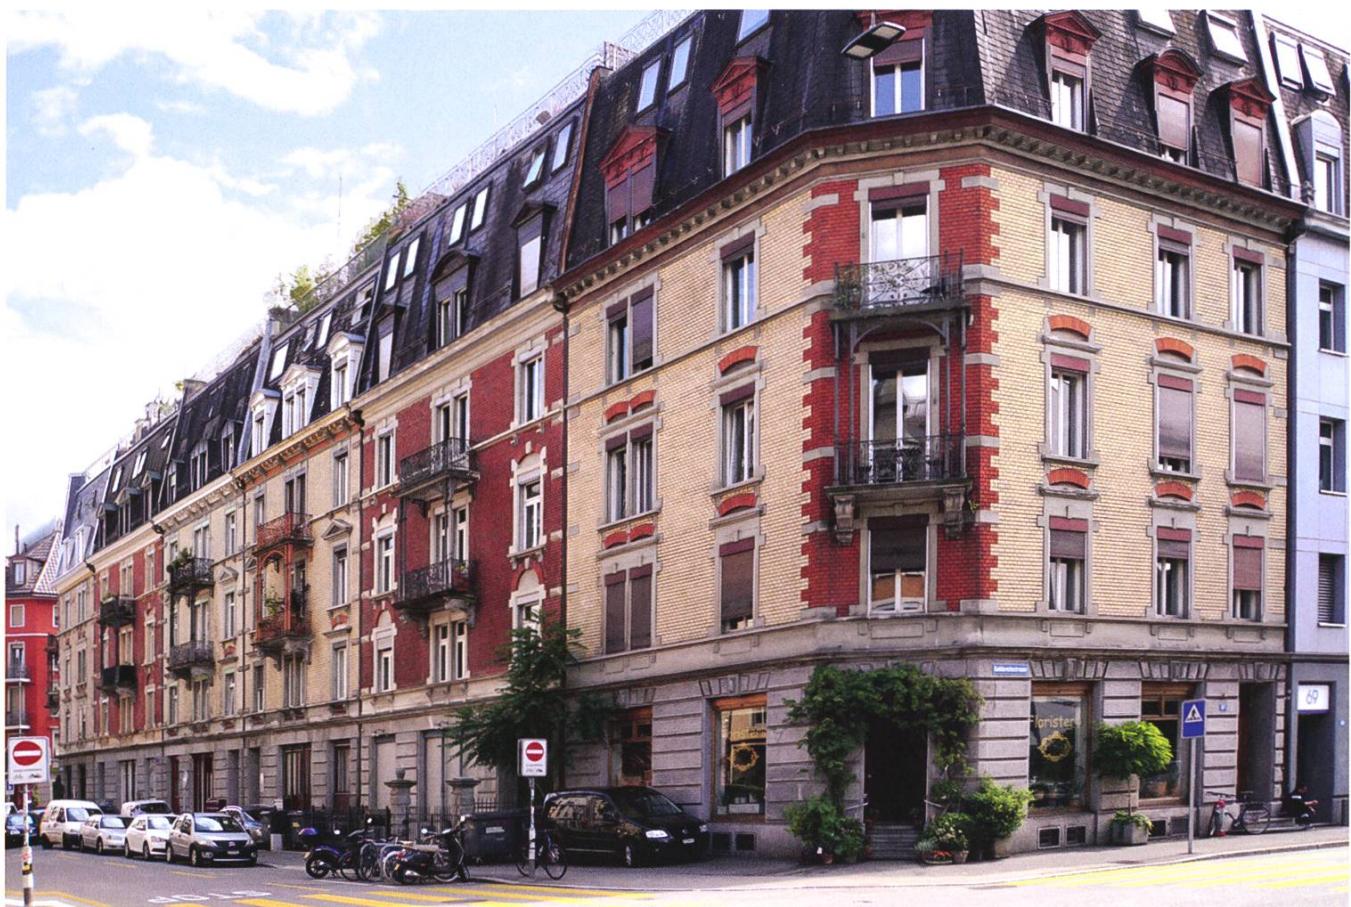
Abb. 3

Typischer Wohnblock mit Sichtbacksteinfassaden an der Zentralstrasse in Zürich (1894–1895).

Die Bemühungen der Keramikindustrie auf der Landesausstellung hätten zu keinem besseren Zeitpunkt stattfinden können. Befeuert durch den massenhaften Wohnungsbau (Abb. 3) florierte ab den späten 1880er Jahren das gesamte Baugewerbe, aber besonders die Ziegelindustrie erlebte *goldene Zeiten*.<sup>7</sup> In der Zeitspanne von der Landesausstellung bis zum Ausbruch des Ersten

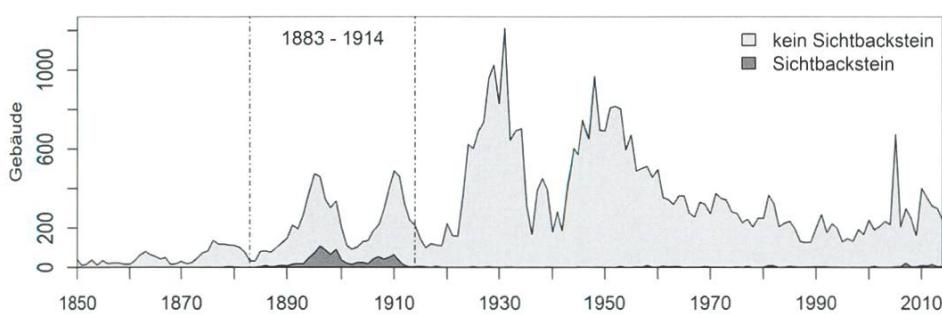
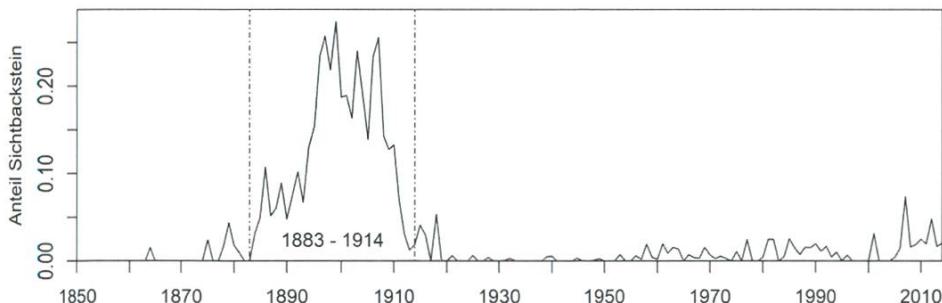
Abb. 4

Entwicklung der Bautätigkeit in Zürich von 1850 bis heute.

Ab Mitte der 1880er Jahre stieg der Anteil der Backstein-Rohbauten an den jährlichen Neubauten auf bis zu 25% und hielt sich, unbeeindruckt von der kurzen Rezession nach 1898, bis zum Einsetzen der Krise in den Vorkriegsjahren auf diesem Niveau (Abb. 4). Mitte der 1890er Jahre wurden in Zürich pro Jahr bis zu 100 Neubauten mit Verblendfassaden aus Ziegelsteinen errichtet. Die Begeisterung für dieses Fassadenmaterial war kurz aber heftig und wirkt bis heute nach. Etwa 80% aller Sichtbacksteinbauten in Zürich stammen aus der Zeit zwischen 1883 und 1914. In diesen drei Jahrzehnten wurden durchschnittlich 15% aller Neubauten mit Backsteinen verblendet, also im Schnitt jedes siebte Gebäude.

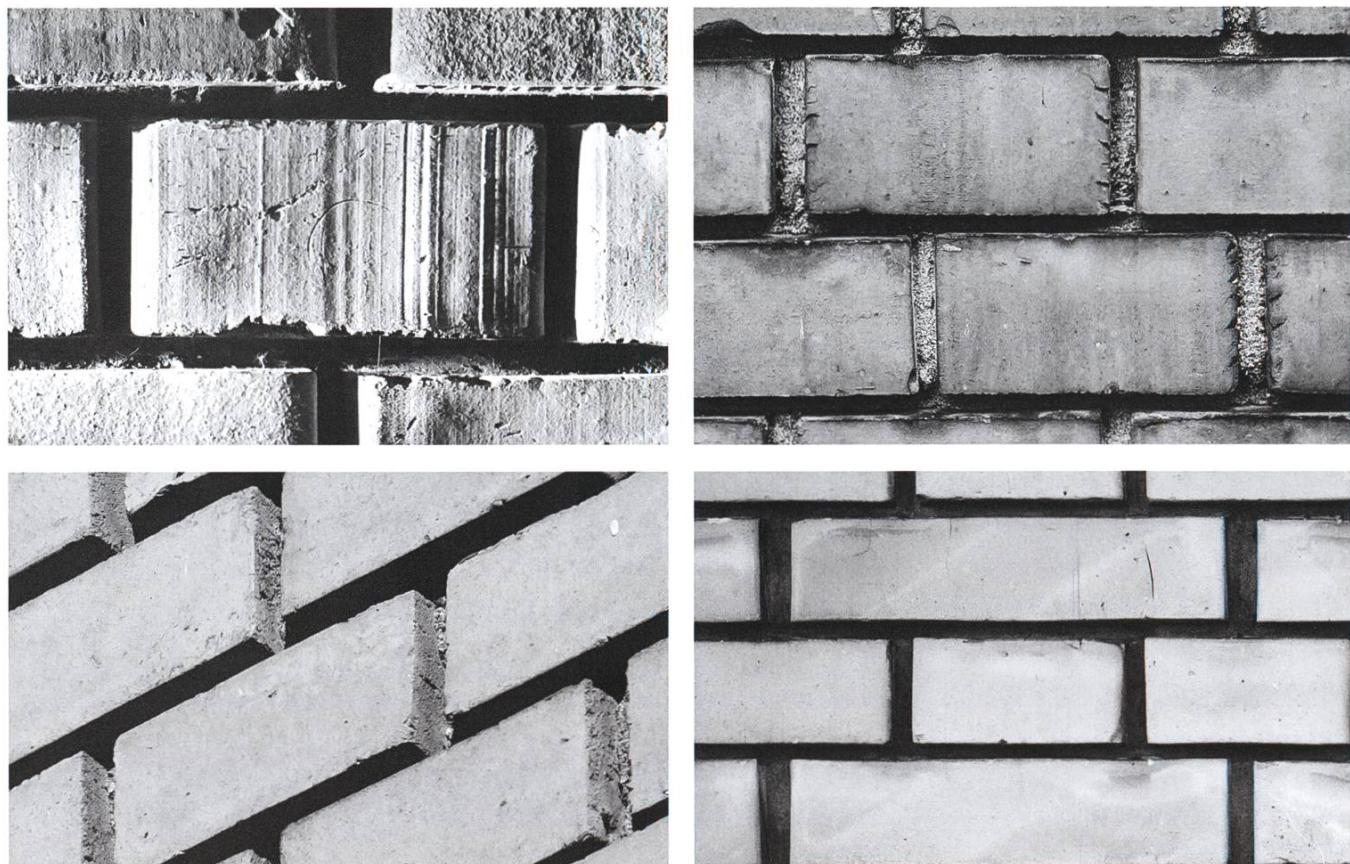
Abb. 5

Herstellungsspuren:  
Strangpressooberfläche unter  
Streiflicht, Drachenzähne,  
geschnittene Stoßflächen,  
Stapelungsspuren.

die andernorts, vor allem in Berlin, entwickelten Lösungen anschliessen. Alle in der Stadt an der Limmat vorkommenden Verblendsteine waren Produkte industrieller Fertigung, wie sich an entsprechenden Oberflächenspuren noch heute am Bestand ableSEN lässt (Abb. 5).<sup>10</sup> Obwohl die Begeisterung für Verblendfassaden in Zürich nur knapp drei Jahrzehnte anhielt, kann man innerhalb dieser Zeitspanne eine deutliche Entwicklung feststellen. Hauptsächlich handelt es sich um eine Verschiebung der Präferenz für unterschiedliche Backsteintypen (Abb. 6, unten).

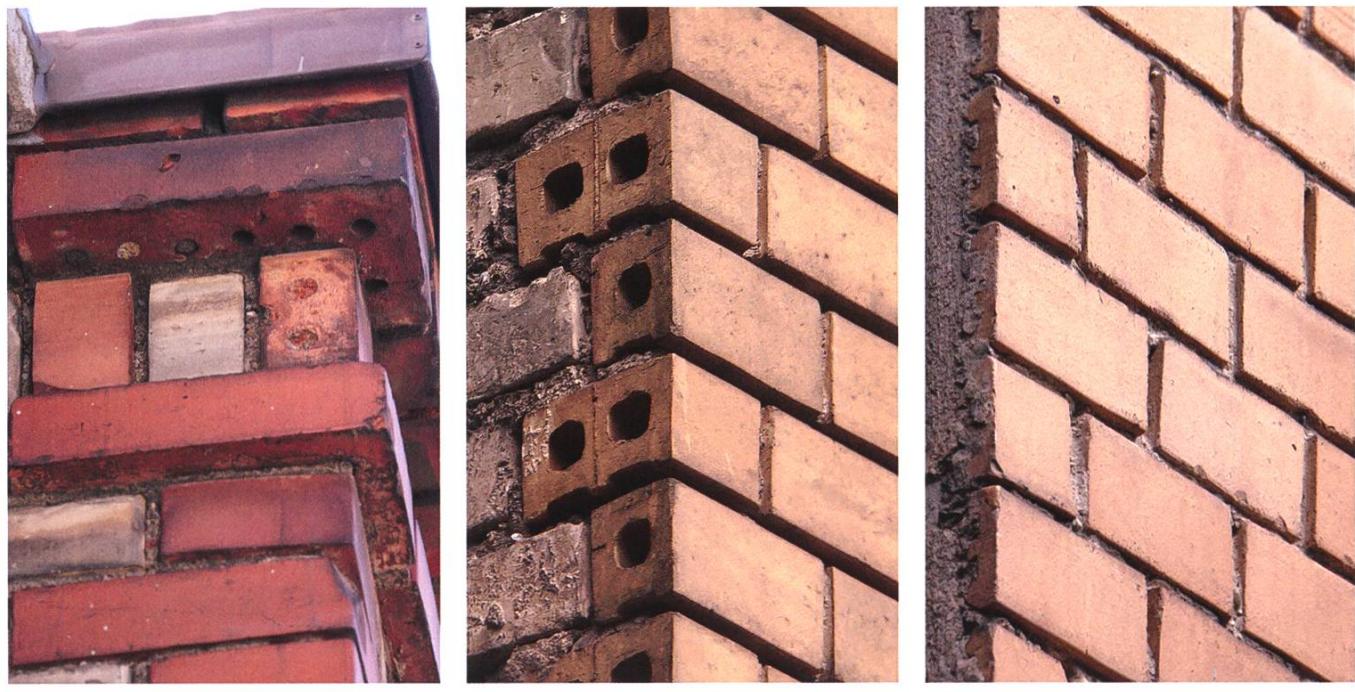
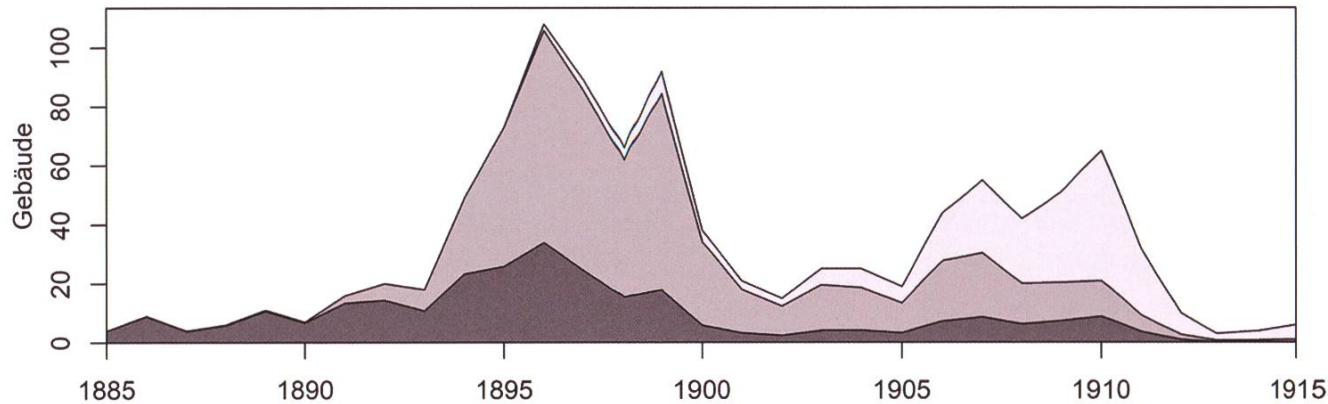
Abb. 6

■ Vollformat

■ Langloch

□ Plättchen

Zürcher Verblendsteintypen um die Jahrhundertwende und ihre absolute Entwicklung.

Das Ende dieser Vollformat-Ära wurde durch die in den 1890er Jahren aufkommenden Langlochverblender eingeleitet (Abb. 6, Mitte). Bei diesem Steintyp lag die Lochung nicht normal, sondern parallel zur Lagerfuge. Langlochverblender dominierten in den deutschsprachigen Gebieten im letzten Viertel des 19. Jahrhunderts die Verblendkonstruktionen, weshalb der Begriff *Verblendstein* in dieser Zeit als Synonym für diesen Steintyp verstanden wurde.<sup>13</sup> Für die Steine wurde, um das Fugenmass bei gleichbleibendem Achsmaß zu verringern, 1879 das deutsche Normalmaß für Verblendsteine (252 x 122 x 69mm) eingeführt.<sup>14</sup> In Zürich dominierten Langlochverblender die erste grosse Welle des allgemeinen Baubooms in den 1890er Jahren. Insgesamt wurde die Hälfte aller backsteinsichtigen Bauten der Boomzeit unter Verwendung dieses Steintyps erstellt. Langlochverblender wurden nur als reine Verblendschichten genutzt, deren typischstes Hintermauermaterial vollformatige Backsteine waren. Die Verzahnung der beiden Schalen geschah durch wechselhaftes Vor- und Zurückspringen der einzelnen Lagen um  $\frac{1}{4}$ -Stein, sodass die  $\frac{1}{2}$ -Stein und  $\frac{1}{4}$ -Stein tiefen Langlochverblender eine aussen bündige Ansicht erzielten. Obwohl technisch nicht zwingend notwendig, zeigten sich die Zürcher Langlochfassaden als reine Binderverbände.

Nach einer kurzen Stagnation der Bautätigkeit kam es ab 1905 zu ihrem erneuten Anstieg. Diese letzte Phase des Zürcher Backsteinzeitalters wurde dominiert von den Plättchen (Abb. 6, rechts), die vereinzelt schon Ende der 1890er Jahre aufgetaucht waren. Plättchen ähnelten in ihrer Anwendung Fliesen und imitieren die Optik einer Langlochverblendfassade. Ursprünglich wurde diese Verblendtechnik entwickelt, um *ein älteres, mit minderwerthigem Umfassungs-Mauerwerk hergestelltes Gebäude, dessen Fassaden-Verputz schadhaft und rissig geworden ist, im Aeusseren mit soliderem,*

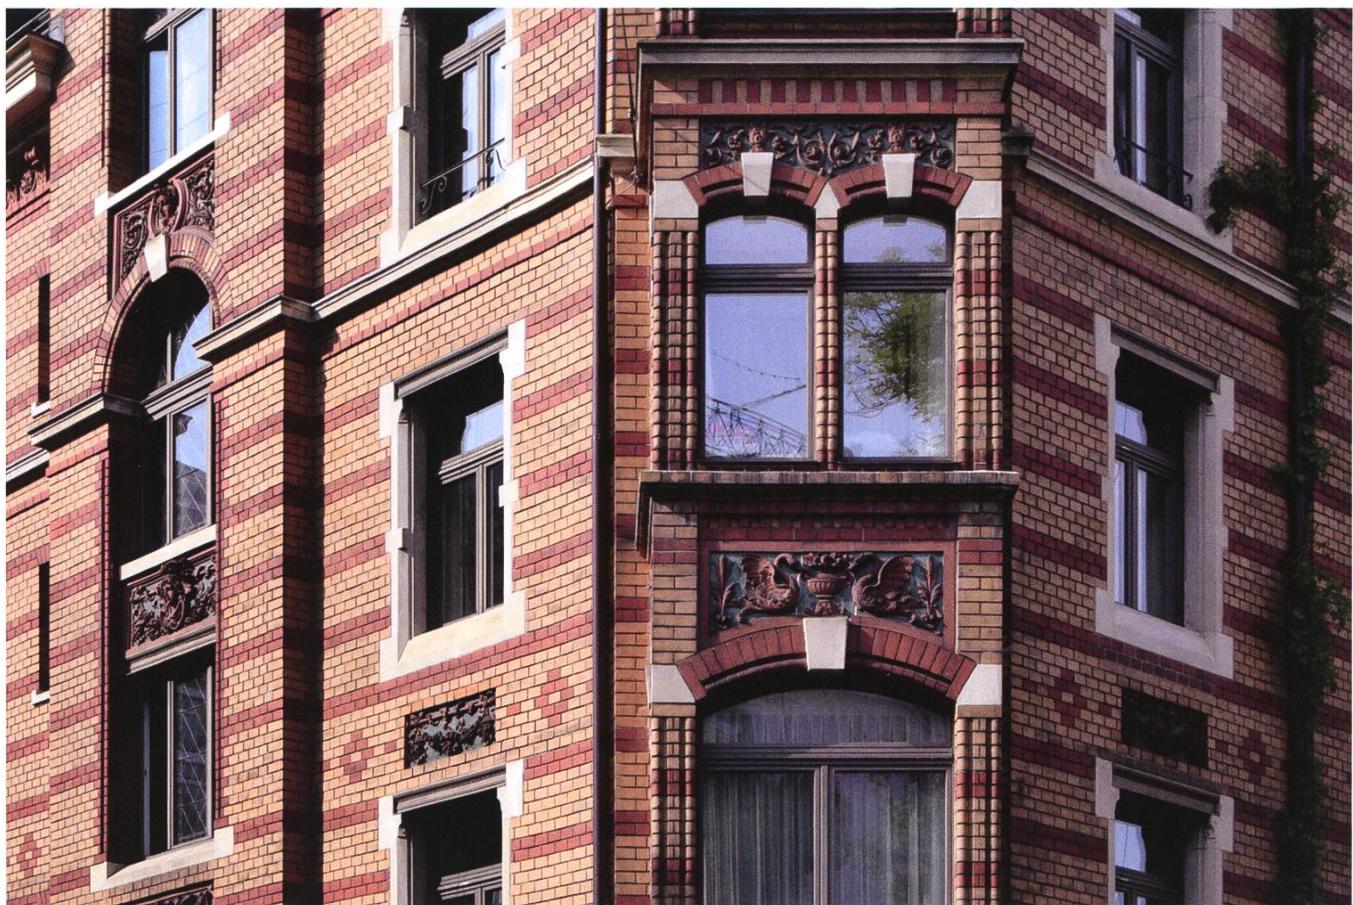
Abb. 7

Formsteine und Terrakotten an einem Gebäude an der Clausiusstrasse 31–35 in Zürich (1896–1897).

Für die Ausbildung sauberer Ecken oder Anschlüsse an nicht mit grossformatigen Kunst- oder Werksteinen eingefassten Fenstern waren bei allen Steintypen gesonderte Formate notwendig. Hier unterschieden sich Fassaden aus vollformatigen Steinen deutlich von denen aus Langlochverblendern oder Plättchen, da die entsprechenden Ecksteine keine grundsätzlich anderen Sondersteine erforderten, sondern durch Teilung eines vollformatigen Normalsteins erreicht werden konnten.<sup>16</sup> Der gegen Ende des 19. Jahrhunderts in seiner Blüte stehende Historismus führte zusätzlich zu einer grossen Nachfrage nach profilierten Formsteinen (Abb. 7). Die typischen Formen waren Massenware und wurden von der Industrie auf Lager produziert und vorrätig gehalten.<sup>17</sup> Dabei orientierte sich die Formensprache an den Kehlen und Stäben der Backsteingotik. Ebenfalls zu den Formsteinen können die Bogensteine gezählt werden. Im Backstein-Rohbau des 19. Jahrhunderts war es nicht ungewöhnlich, das Formenrepertoire noch deutlich über die einfachen Formsteine hinaus zu erweitern. In Zürich war die Verwendung von Terrakotten jedoch, anders als beispielsweise in Berlin, nicht sehr verbreitet.<sup>18</sup>

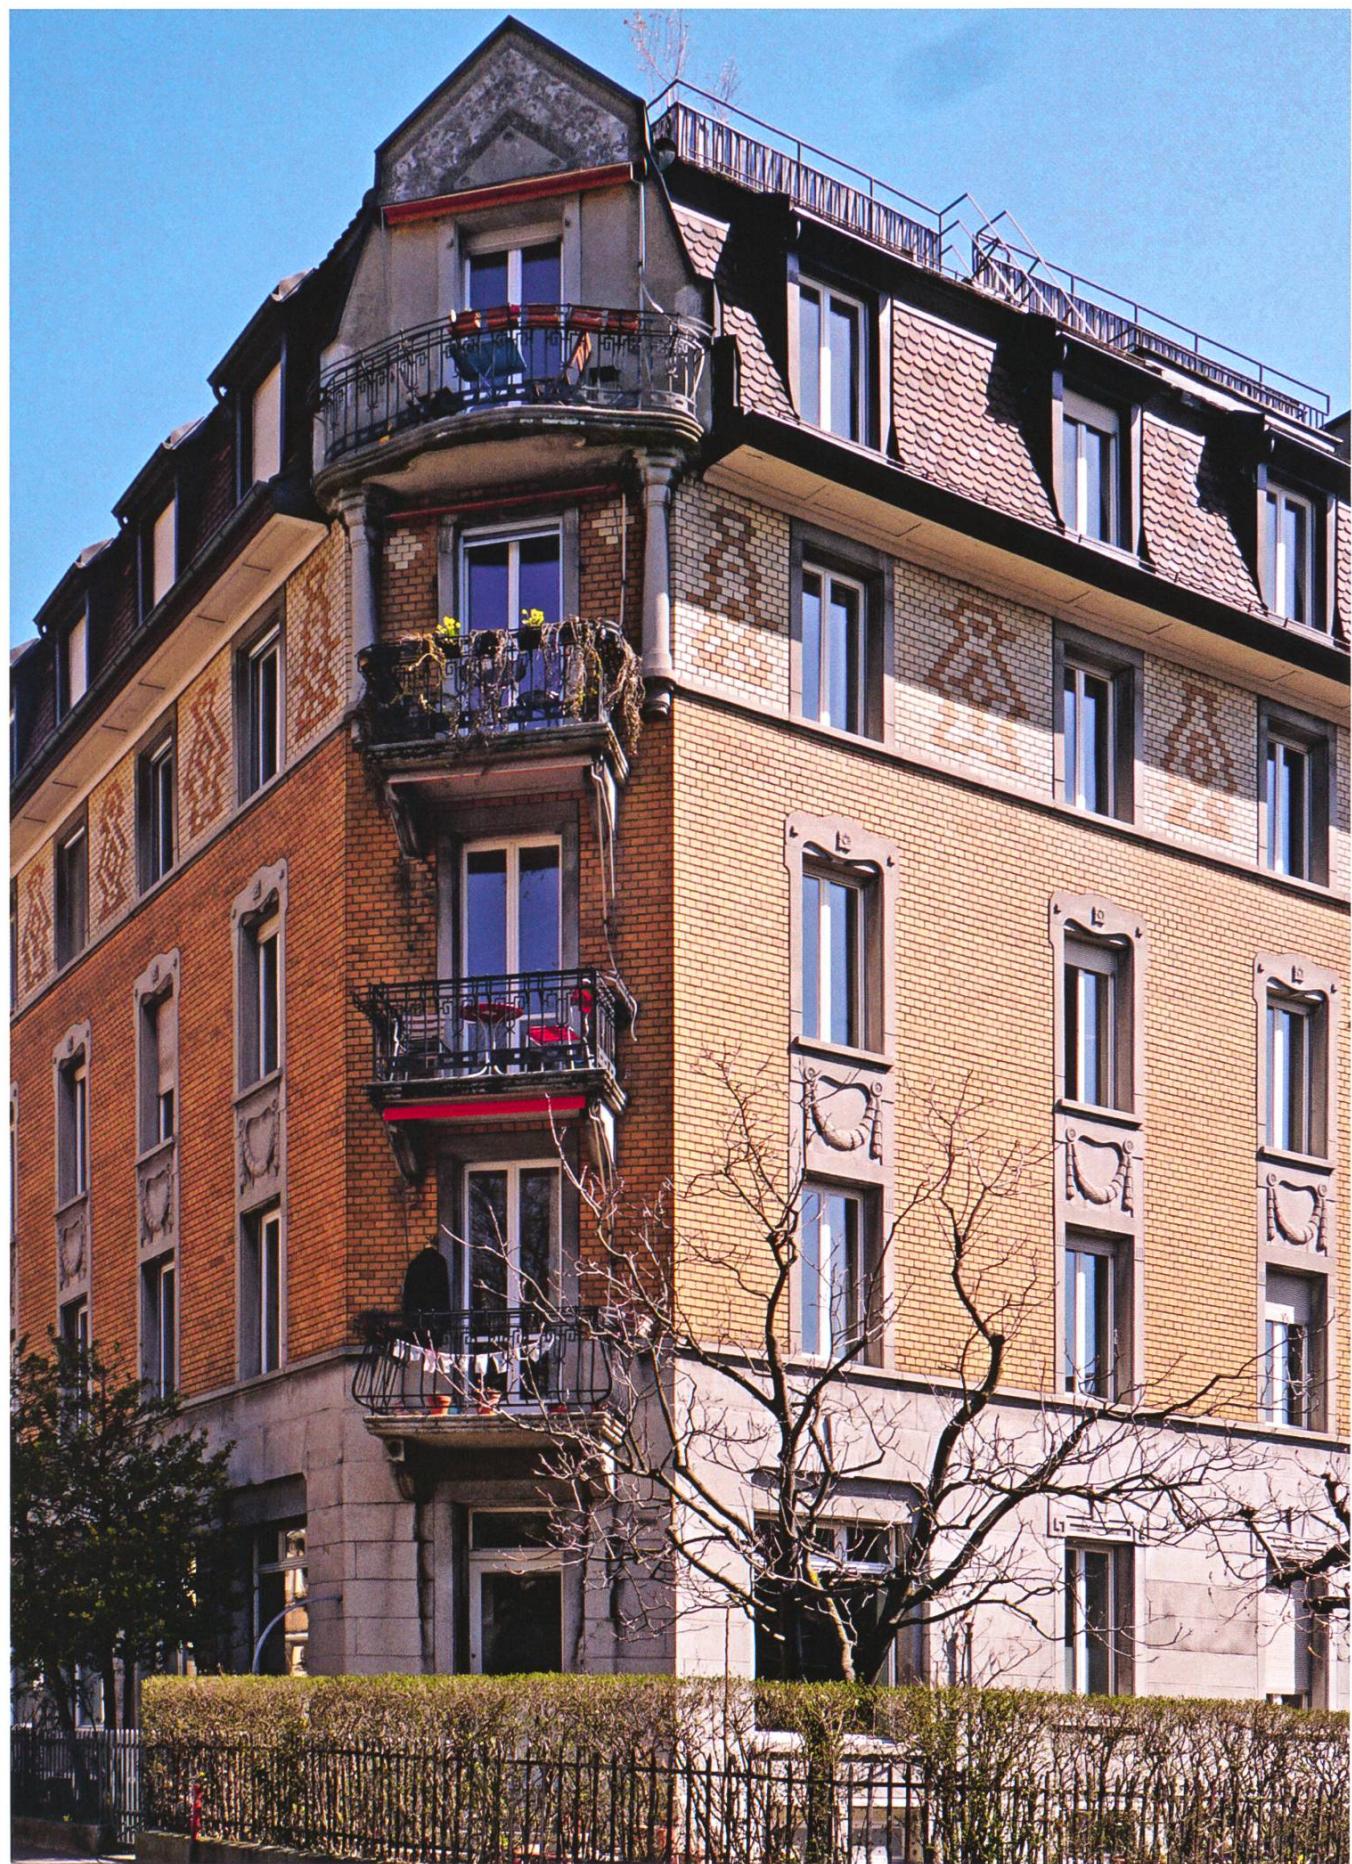
Abb. 8

Landenbergstrasse 18 in Zürich,  
erbaut 1911.
