Artikel: Der Felssturz an der Axenstrasse
Autor: [s.n.]
DOI: <https://doi.org/10.5169/seals-752186>

Der Felssturz an der Axenstrasse

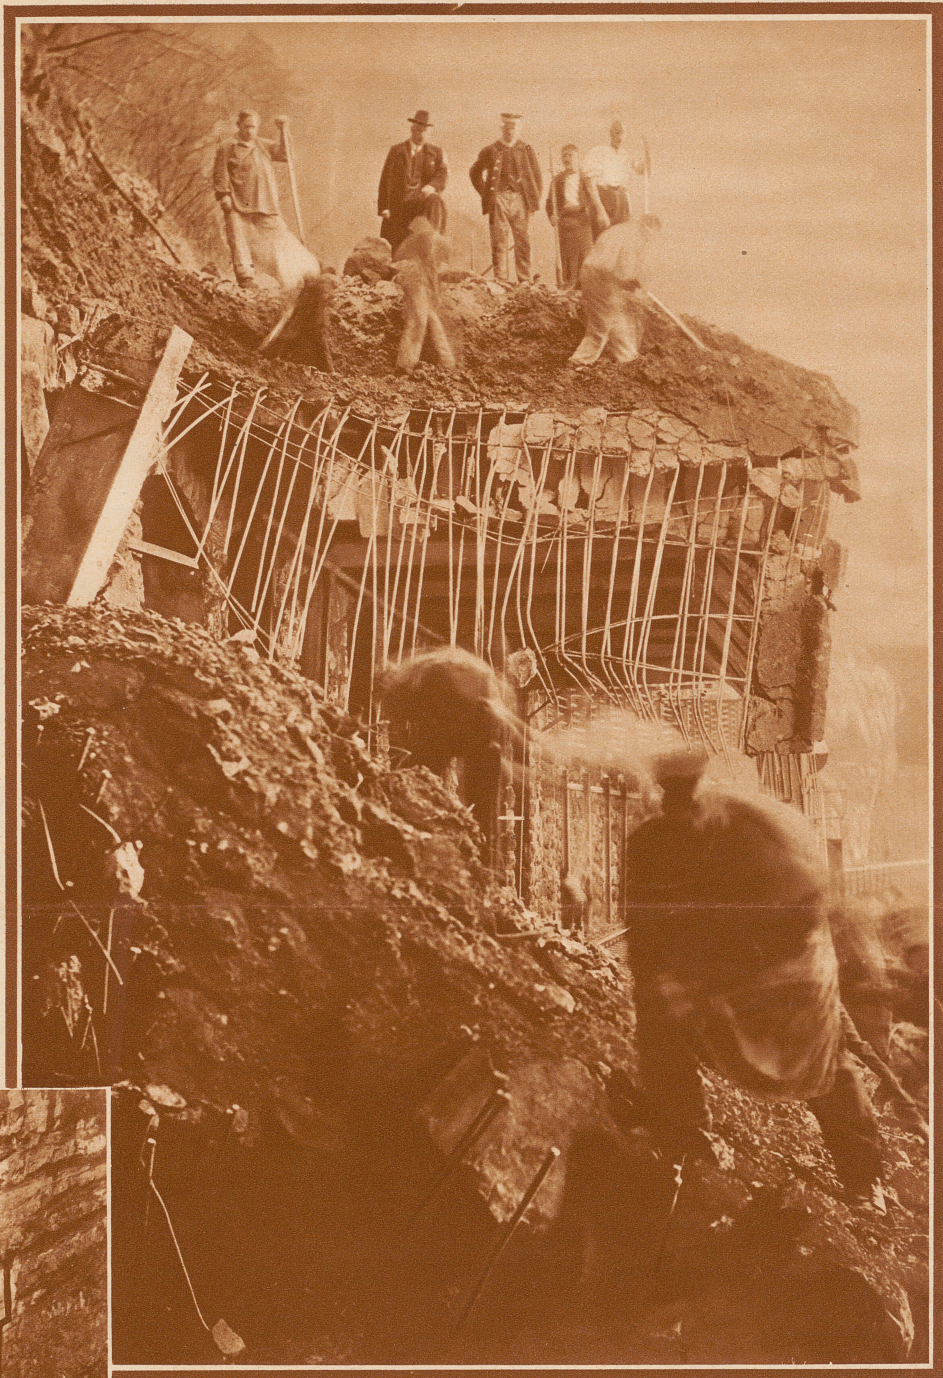
Die eingedrückte Schutzgalerie der Gotthardbahn. Rund 1000 Tonnen Gestein stürzten aus zirka 50 m Höhe über Straße und Galerie ab und fielen in den See. Die Eisenarmierung wurde zerrissen und die mächtigen T-Balken wie Zündhölzer geknickt

Am 6. Februar um 18 Uhr 37 erfolgte an der Axenstrasse ein Felssturz von ganz ungewöhnlichen Ausmaßen und Folgen. Die abgestürzte Felsmasse — rund 500 Kubikmeter — bedeckte auf eine Länge von 100 Meter die Axenstrasse, riß die Schutzmauer der Straße weg und zerstörte die Schutzgalerie, die Fahrleitung und das Geleise der Gotthardbahn. Die abgestürzten Blöcke hatten die Größe kleiner Häuser, zu ihrer Beseitigung waren schwierige Sprengarbeiten notwendig. Zur Aufrechterhaltung des Verkehrs wurde zwischen den Stationen Brunnen-Flüelen ein Dampfschiffpendelverkehr eingerichtet. Nach 24stündigem Unterbruch war die Störung behoben. Wenige Augenblicke vor dem Absturz hatte ein Personenzug die Unfallstelle passiert.
