**Zeitschrift:** Zürcher Illustrierte

**Artikel:** Die verhängnisvolle Markttasche

# Die verhängnisvolle Markttasche

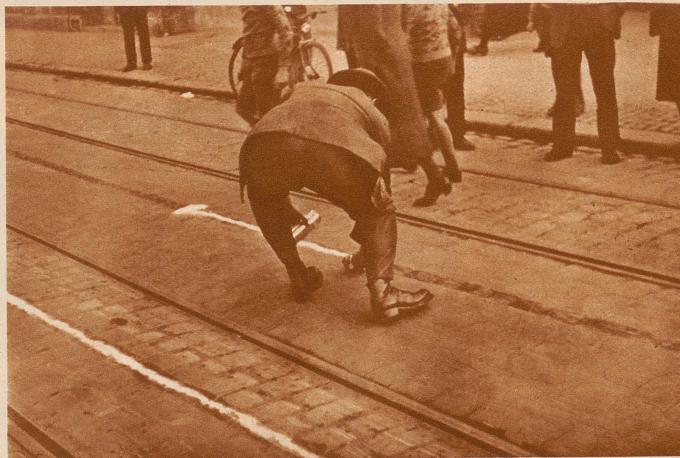
Für die Tatbestandsaufnahme ist die deutliche Kennzeichnung der Brems- und Gleitspuren des verunglückten Autos wichtig. Der Zeichner der Alarmgruppe markiert die Bremspuren mit Gips

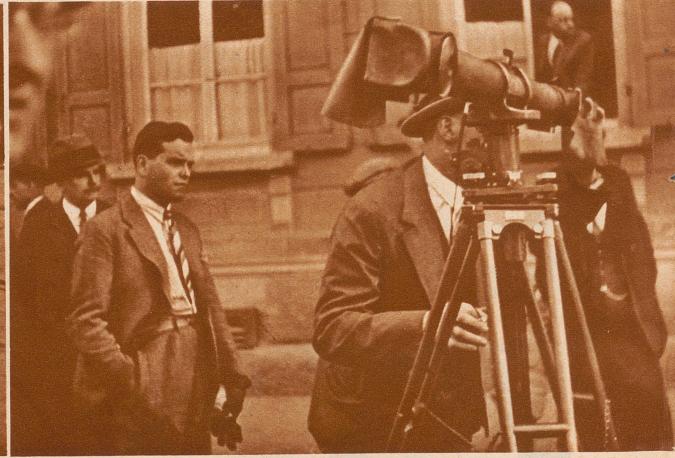
Früher wurden die zur Ermittlung aller Umstände notwendigen Vermessungen auf dem Unfallplatze mit dem Maßband ausgeführt. Sie waren oft sehr zeitraubend. Nun hat die Schweizer Firma Wild in Heerbrugg in Zusammenarbeit mit dem Photogrammetrischen Institut der Eidg. Techn. Hochschule und der Stadt polizei für die letztere geeignete Spezialapparate konstruiert, die geeignet sind, ohne lange Verkehrsstörungen das Unfallgelände photogrammetrisch aufzunehmen. Aus den Photoaufnahmen wird dann nachträglich ein maßstablich richtiges Bild des Geländeteils hergestellt. – Der Photograph stellt am photogrammetrischen Aufnahmegerät gerade eine der beiden Photokameras ein, die in einem Abstand von 1,2 Meter angeordnet zusammen das zur Auswertung notwendige Stereoskopbild ergeben

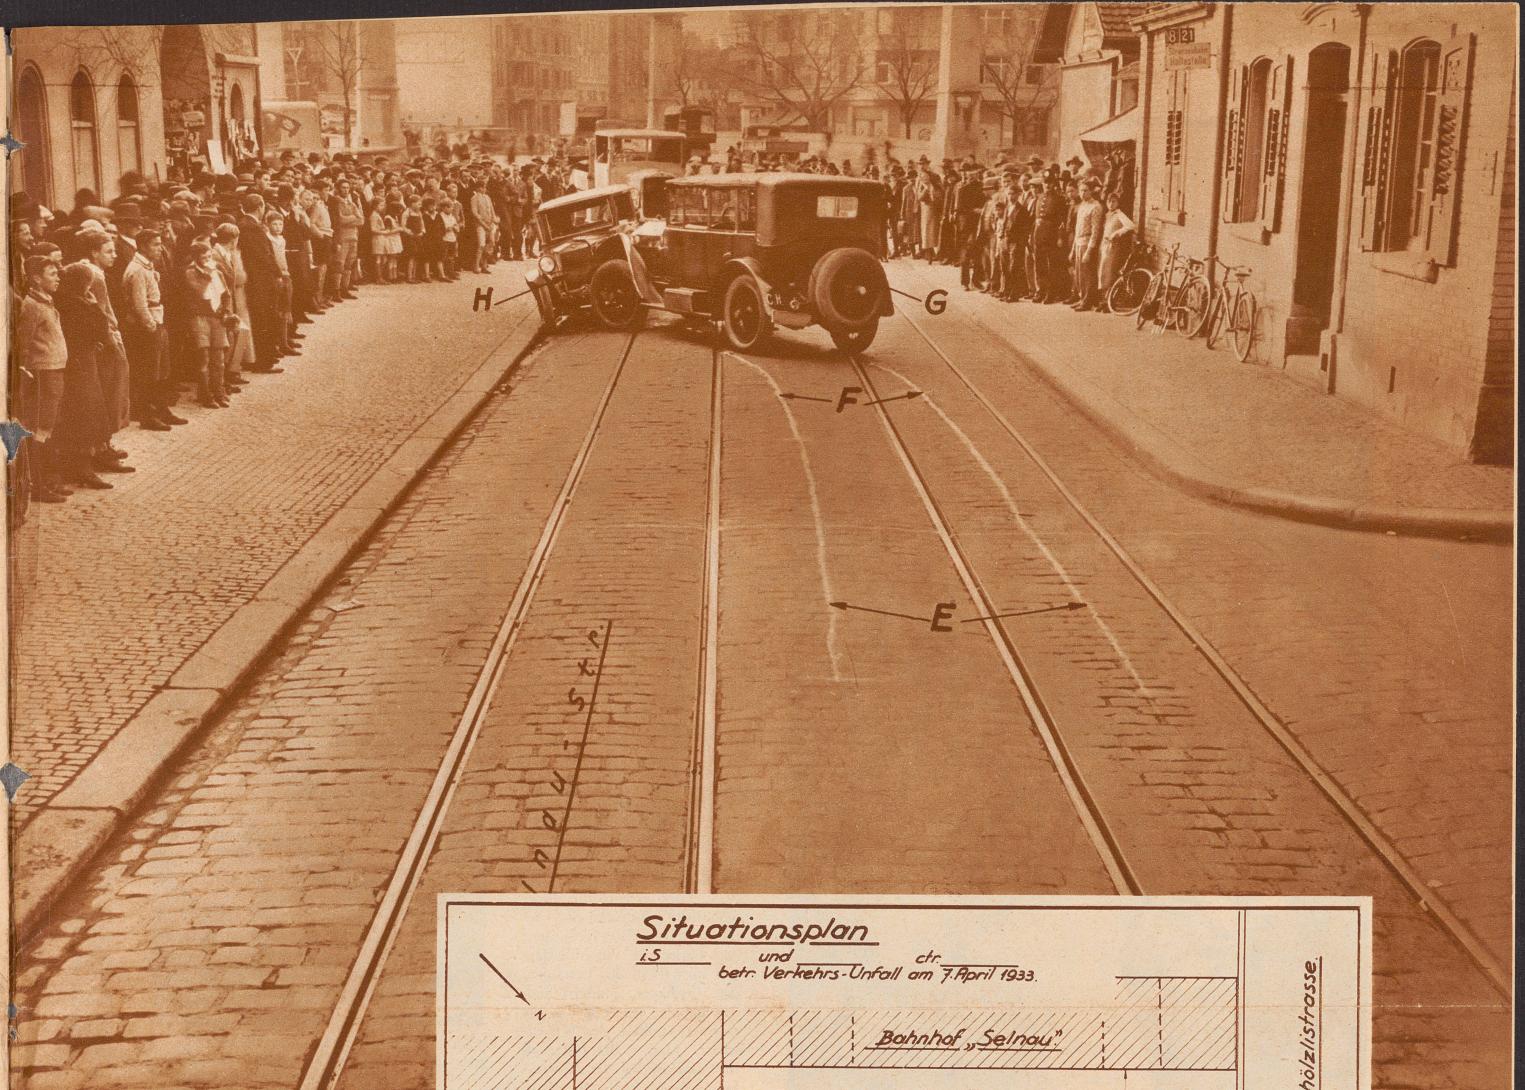
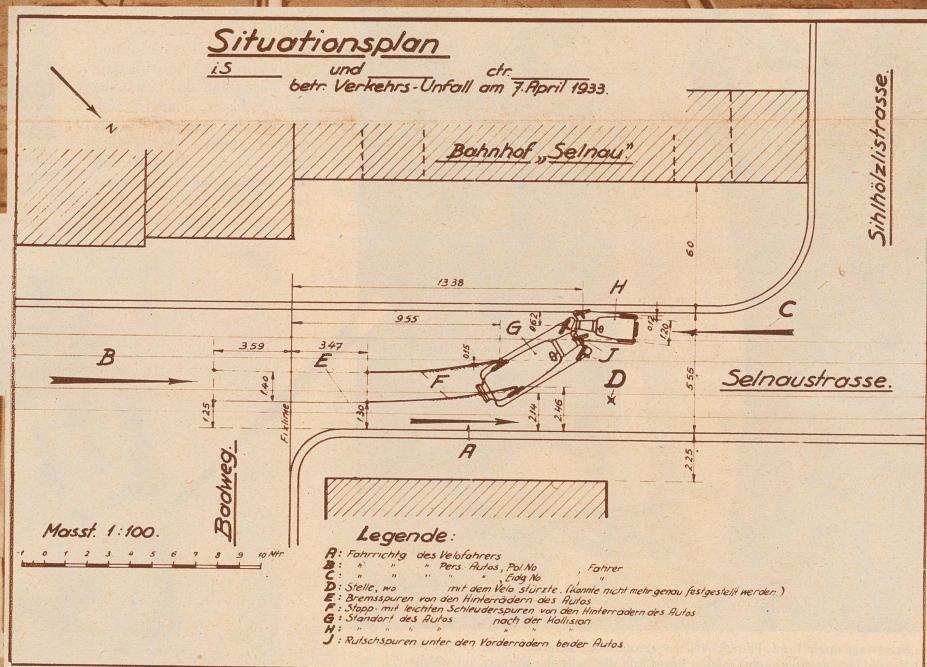
Die photogrammetrische Aurnahme (oben) und der Situationsplan (rechts) werden zusammen mit dem Polizeirapport der Bezirksanwaltschaft übergeben. Im vorliegenden Falle ergab sich die Schuldlosigkeit des Chauffeurs. Die Versicherung wird den Schaden decken müssen.

Der Photograph der Alarmgruppe hat nun auf der Polizeiwache noch die Tatbestandsaufnahmen zu entwickeln und aus ihnen im photogrammetrischen Auswertungsgerät, dem Autographen, die Pläne herzustellen. Mit allen nötigen Maßen versehen, veranschaulichen sie die Situation und dienen zur Abklärung des Vorfalls
