Zur Restaurierung der Kapelle St. Bartholomäus in Riom-Parsonz, Salaschings

Marc Antoni Nay

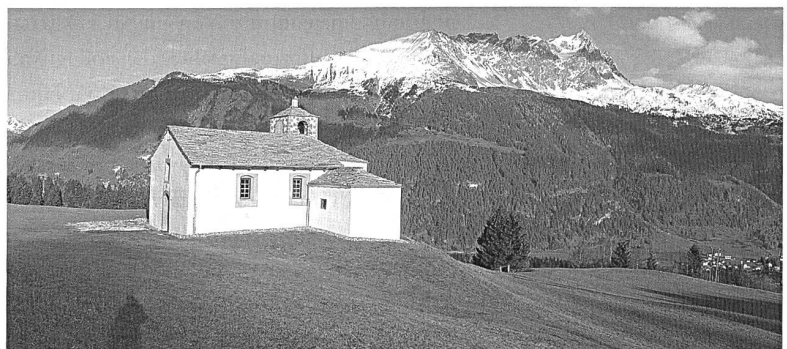
Abb. 81: Riom-Parsonz, Salaschings, Kapelle St. Bartholomäus. Nach der Restaurierung. Zustand 2004. Blick gegen Nordosten.

tholomäus die dringend notwendige Restaurierung der Kirche und ihrer Ausstattung in Angriff. Begonnen wurde mit einer Aussenrestaurierung. Die erste Massnahme, ohne die alle anderen keinen Sinn gemacht hätten, war die Neueindeckung des defekten Steinplattendachs. Daneben galt das Augenmerk den Verputzschichten, die sowohl innen wie aussen im Sockelbereich und in den Ecken Feuchtigkeitsschäden aufwiesen. Längs der Aussenfassaden wurde ein Entwässerungsgraben ausgehoben, vom wasserundurchlässigen Betonboden in Schiff und Chor, der 1904 eingebaut worden war, entfernte man entlang der Innenwände einen rund 15 cm breiten Streifen. Die Instandsetzung der Verputzschichten im Innern und vor allem die Massnahmen am Boden wurden bewusst der ersten Etappe der Restaurierung zugeschlagen. Dem Feuchtigkeitshaushalt der Kapelle sollte Zeit gegeben werden, sich zu regulieren und auf einem neuen, verbesserten Niveau einzupendeln. Zu diesem Zweck wurde die Kirche zudem einen Sommer lang durchlüftet. Den neuen Verputz liess man erst im Spätsommer anbringen.

um auch bei geschlossenen Fenstern einen gewissen Luftaustausch zu gewährleisten. Blitz- und Dachwasserableitungen wurden möglichst unauffällig, aber trotzdem zweckmässig platziert. Am Schiff fanden sich Reste einer zurückhaltenden barocken Dekoration, am Turm liess sich eine Eckquaderimitation in Rot und Grau feststellen. Diese Dekorationselemente wurden neu überfasst, nachdem die Fassaden der Kirche weiss gekalkt worden waren.

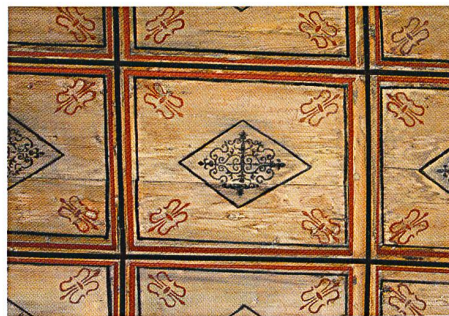
Abb. 84: Riom-Parsonz,
Salaschings, Kapelle
St. Bartholomäus. Felder-
decke im Schiff, Detail.

Kreuze auf, die auf die Deckenachsen ausgerichtet sind und deren Grundform durch eine auf der S-Volute basierende Dekoration überlagert wird (Abb. 84). Die Voluten sind mit Blattwerk verziert. Die Kreuzenden in der Längsachse weisen einen lilienförmigen Abschluss auf. Die Form der Motive und auch die Beschränkung auf die Farbe Schwarz erinnern an Grabkreuze aus derselben Zeit. Verwandte Schablonenmalereien treten auch in Füllungen barocker Kanzeln auf, dort sind sie aber meistens kleinteiliger. An die doppelte Mittelachse schliessen beidseits Zeilen mit Sternmotiven an, gefolgt von jeweils einer weiteren Zeile mit den Kreuzmotiven. Die äussersten Zeilen weisen wiederum Sternmotive auf. Während bei allen Feldern des komplexen volutenbesetzten Kreuzmotivs anscheinend dieselbe Schablone verwendet wurde, zeigen die Sterne einen grösseren Variantenreichtum. Bis auf sechs Ausnahmen sind es zwar durchgehend sechsstrahlige Gebilde, diese variieren aber untereinander stark. Häufig sind ihnen Kreise eingeschrieben, dreimal ein kleinerer Stern. Bei manchen

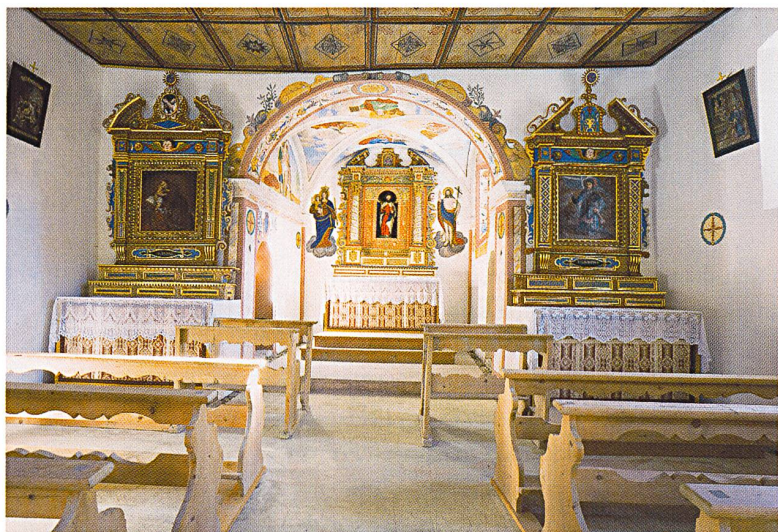
Die Seitenaltäre haben beide denselben Aufbau (Abb. 85): Über einem gemauerten Stipes steht jeweils ein hölzerner Aufsatz, der einen architektonischen Rahmen um

Abb. 85: Riom-Parsonz, Salaschings, Kapelle St. Bartholomäus. Blick in den Chor, nach der Restaurierung. Zustand 2004.

ein zentrales Altarbild formt. Dasselbe wird nämlich von zwei Pilastern gerahmt, die auf den Konsolen des Sockels liegen und über einem klassischen Gebälk gesprengte Giebel tragen, in welchen die Frontspitzbilder stehen. Die Altaraufsätze werden seitlich von volutenbesetzten Leisten begleitet, welche in Drachen- bzw. Greifenköpfen ihren oberen Abschluss finden. Der nördliche Seitenaltar zeigt im Altarblatt den hl. Antonius mit dem Jesuskind. Das annähernd quadratische Ölgemälde wird flankiert von Schuppenpilastern mit Kapitellen dorischer Ordnung. Im Giebel findet sich unter dem Kapuzineremblem die Inschrift «EXTESI/P.B.CAPUCC/1662» (Abb. 86). Das Altarblatt des südlichen Seitenaltars stellt den hl. Mauritius dar, kniend im Harnisch mit der Fahne in der rechten und dem Schild in der linken Hand. Das Gemälde wird flankiert von zwei Pilastern mit ionischen Kapitellen. Über dem Gebälk liegt im gesprengten Dreiecksgiebel eine rundbogige Tafel mit einer pflanzlichen Flachschnittdekoration. Die beiden Seitenaltäre wurden durch das Atelier Jörg und Curdin Joos, Andeer, wiederhergestellt. Sie weisen die für barocke Holzaufsätze unserer Region typische Fassung in Öl auf. Dahingegen besitzt der Hochaltar, welcher ebenfalls aus der Bauzeit stammt, eine Fassung auf Kaseinbasis. Während die Seitenaltäre von Blau- und Brauntönen dominiert werden, wobei letztere Edelhölzer imitieren, erscheint der Hochaltar farblich vielfältiger und plastisch stärker in den Raum greifend. Die zentrale Rundbogennische wird von einem rechteckigen Feld mit Flachschnittranken umfasst, welches von zwei auf vorkragenden Sockeln stehenden Säulen gerahmt wird, die von spiralförmigen, diamantbesetzten Bändern umschlungen sind. Die Kapitelle

Bei der Innenrestaurierung galt das Hauptaugenmerk der Ausstattung, deren Fassungen sich in einem labilen Zustand befanden, sowie der Sicherung der bemalten Putzschichten im Chor. Der Aufwand für eine Erhaltung der schadhaften Malschichten von 1904 an den Altären schien allen Beteiligten nicht gerechtfertigt. Als Alternativen blieben die Freilegung des Originals und die Rekonstruktion der Originalfassung über der Malschicht von 1904. Die Wahl fiel auf eine Mischung der beiden. Was nicht freige-

legt werden konnte, wurde mit einem dem Original entsprechenden Farbton überfasst. Einzelne geschnitzte Teile an den Altären mussten ergänzt werden.

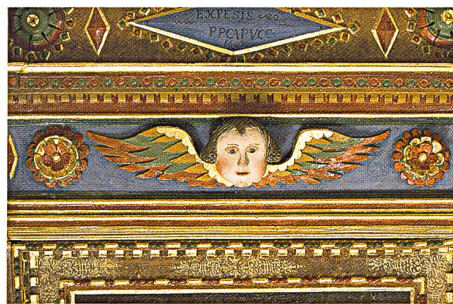
Abb. 86: Riom-Parsonz, Salaschings, Kapelle St. Bartholomäus. Nördlicher Seitenaltar, Detail.

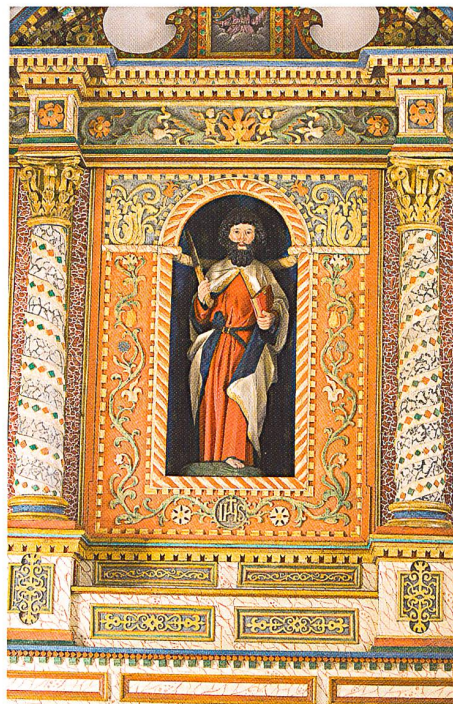
Abb. 87: Riom-Parsonz, Salaschings, Kapelle St. Bartholomäus. Hochaltar, Figur des hl. Bartholomäus.

In der Nische des Hochaltarretabels von 1662 steht eine spätgotische Gewandfigur des heiligen Bartholomäus (Abb. 87). In der rechten Hand hält sie das Attribut des Heiligen, ein grosses Messer, in der linken Hand die Bibel. Sie hat das Spielbein derart vorgestellt, dass die Fussspitze unter dem Rock hervorschaut. Der Kopf ist nach unten zum Betrachter geneigt, das Gesicht wird von den schwarzen Locken der Bart- und Haupthaare umspielt. Die hellrote Fassung des Gewands ist überraschenderweise spätgotisch – der helle Grundton des die Nische umrahmenden Feldes des Altarretabels muss also auf eben dieses Gewand abgestimmt worden sein.

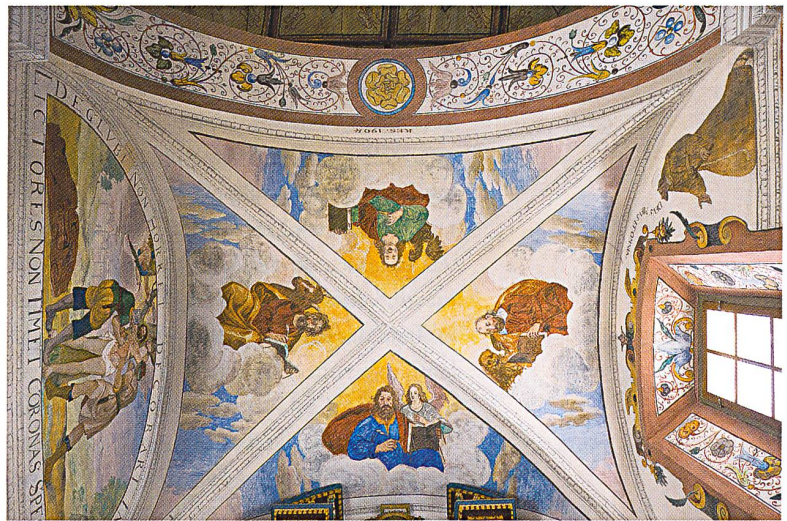
Abb. 88: Riom-Parsonz, Salaschings, Kapelle St. Bartholomäus. Chorgewölbe mit den vier Evangelisten von Johann Rudolf Sturn.

Die Malereien im Chor (Abb. 88 und 89) wurden von der Restauratorin Anita Wanner, Zürich, konserviert und restauriert. Die von 1904 stammenden Fassungen in Leimfarbe wurden bis auf die erwähnten Ausnahmen vollständig entfernt. Nachdem der Chorbogen durch einen Eingriff im Dachstuhl entlastet worden war, konnten die durch die zuvor übermässige Druckbelastung entstandenen Risse geschlossen, die Hohlstellen verfüllt und die Fehlstellen ergänzt werden. Unter der Übermalung hatten sich die originalen Malschichten in guter Qualität erhalten. Die qualitativsten Figuren sind wohl die vier Evangelisten im Chorgewölbe. Sie dürften von Johann Rudolf Sturn aus Feldkirch stammen. Auch die übrigen Malereien, insbesondere die Ranken am Chorbogen und in den Fensterleibungen, erinnern an Werke aus der Werkstatt Sturns, so etwa an diejenigen im benachbarten Mon¹⁴⁹. Bezüge bestehen aber auch zu Malereien der Werkstatt von Giovanni Battista Macholino aus dem Val San Giacomo (I) hinter dem Splügenpass. Im Schildbogen der nördlichen Chorwand ist das Martyrium des heiligen Bartholomäus dargestellt, während die gegenüberliegende Wand die Stigmatisation des heiligen Franziskus zeigt. Unterhalb letzterer findet sich eine Inschrift mit dem Datum 1662, welche mit der barocken Umgestaltung und Erneuerung des kleinen Gotteshauses in Zusammenhang steht. Ein erhöhter Freilegungsaufwand ergab sich im Bereich der Bartholomäus-Darstellung und

der darunter liegenden Türeinfassung, da dieselben mit Ölfarbe überfasst waren. Die Darstellungen des Auferstehungschristus und der Himmelskönigin an der Altarwand wurden in der Fassung von 1904 belassen, da die Übermalung nicht ohne weitgehende Zerstörung des Originals hätte entfernt werden können. Die Übermalung von 1904 ist unterhalb der Christus-Figur datiert und mit «Johan Gregor Dedual» signiert.

Ergänzungen der bestehenden Malschichten wurden notwendig im Bereich des Rollwerks am Chorbogen. Ebenfalls zur Rekonstruktion Zuflucht genommen wurde im Sockelbereich, wo auf Grund von Vergleichsbeispielen Lisenen und Türrahmen bis auf den Boden hinunter ergänzt wurden. Diese rekonstruierenden Massnahmen sollen dem dekorativen und architektonischen Rahmen der figürlichen Darstellungen im Gewölbebereich des Chors ihre ursprüngliche Stütze wiedergeben und den Baldachin-Charakter des Chors wiederherstellen.
