Kleines Ökonomiegebäude des römischen Gutshofes Oberwichtrach-Lerchenberg

Autor(en): **Suter, Peter J. / Koenig, Franz E.**

Zeitschrift: **Archäologie im Kanton Bern : Fundberichte und Aufsätze =
Archéologie dans le canton de Berne : chronique archéologique et
textes**

Band (Jahr): **1 (1990)**

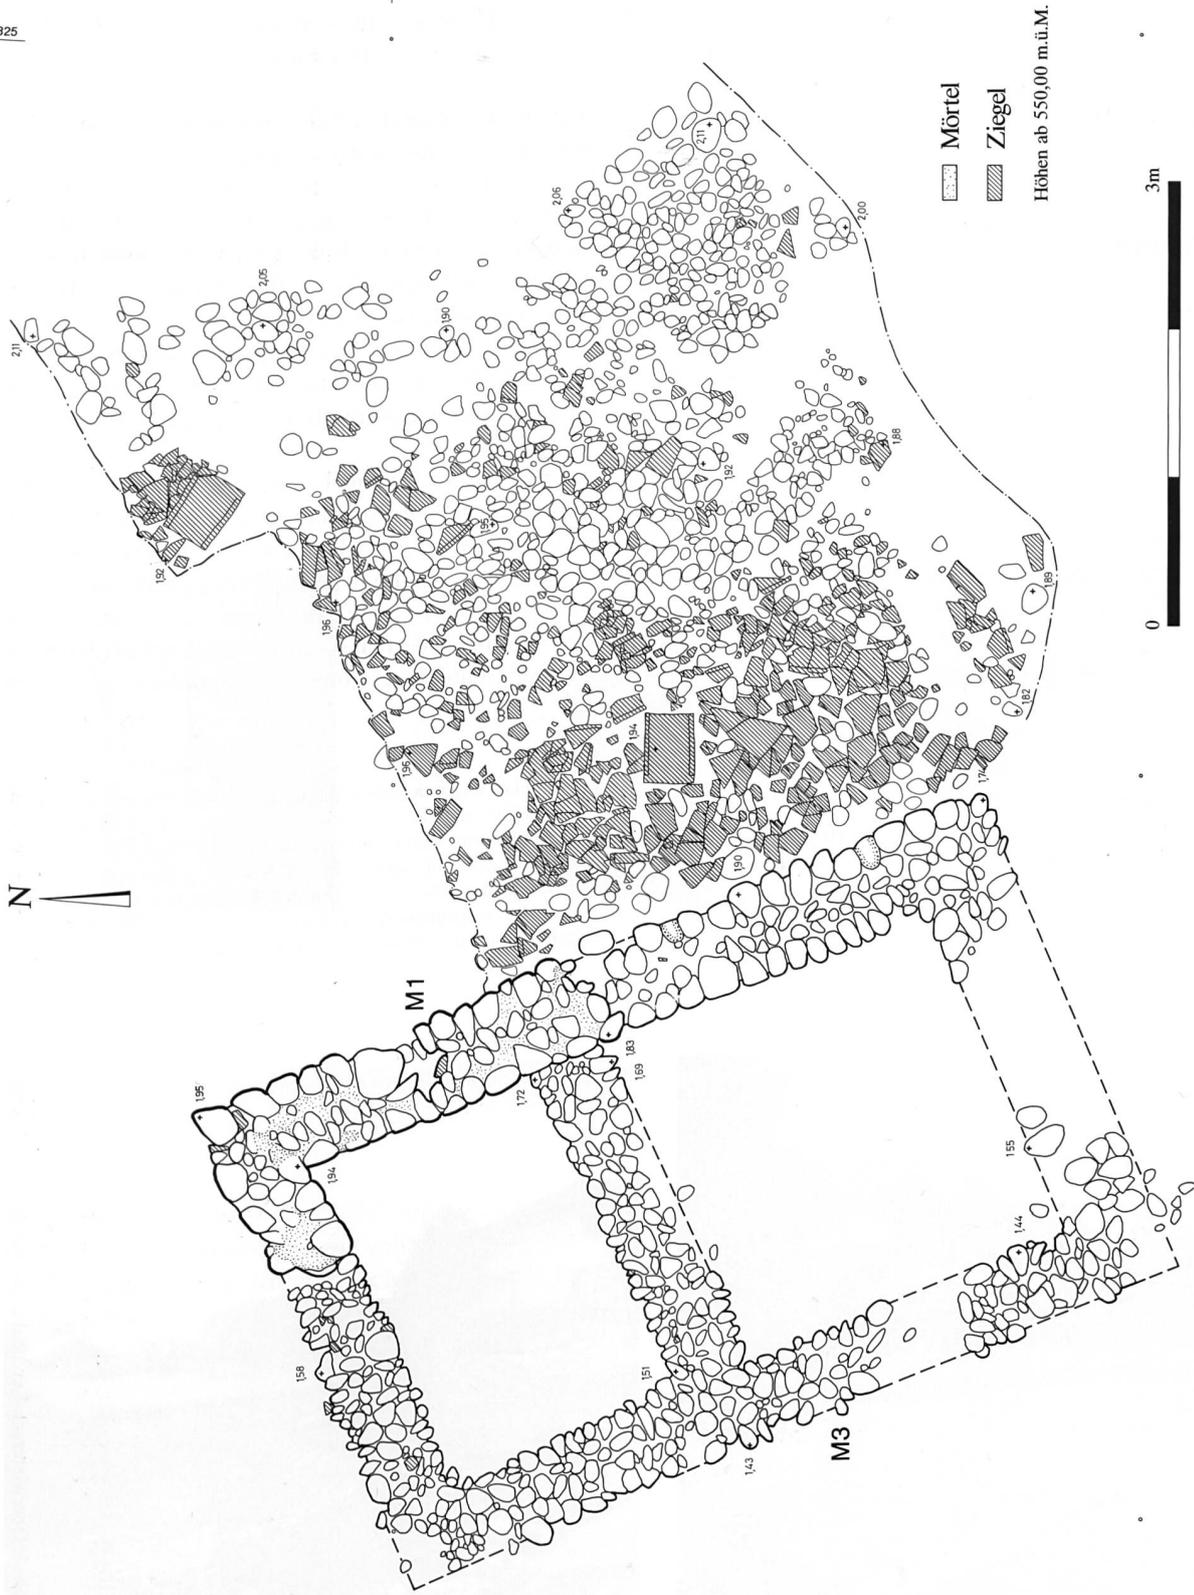
Abb. 4: Oberwichtlach-Lerchenberg 1984/85. Steingerechter Plan des Gebäudes A mit Vorplatz (Fläche A). M. 1:50.

Der Hauptbefund der Untersuchungen 1984/85 war das Gebäude A sowie der östlich an dieses angrenzende Vorplatz (Flächen A und B; Abb. 4).

Der östliche Vorplatz (Flächen A und B) bestand aus einer Steinpflasterung, die unterschiedlich gut erhalten war (Abb. 4). Ein Trockenmäuerchen (Abb. 3, Fläche F) schien den Vorplatz gegen Osten hin zu begrenzen. Es ist zum grössten Teil zerstört, doch lässt der weiter östlich etwas höher anstehende gewachsene Boden erkennen, dass es sich hier um ein Böschungsmäuerchen gehandelt haben dürfte. Seine Richtung weist gegen das etwa 150 m weiter nördlich gelegene Herrenhaus und dürfte einen Verbindungsweg hangseitig begleitet haben (Abb. 10).

Über dem Vorplatz lag ein Teil des verstürzten Ziegeldaches; teilweise wohl noch in situ (Fläche A; Abb. 4). Einige Ziegel waren zwar zerbrochen, aber noch vollständig vorhanden (Abb. 7). Die Lage der Ziegel zeigt auf, dass beim Versturz des Daches nicht nur Ziegel ins Gebäudeinnere gefallen waren, sondern dass ein Teil auch auf der Subkonstruktion abgerutscht sein musste.³ Der nur geringe Anteil

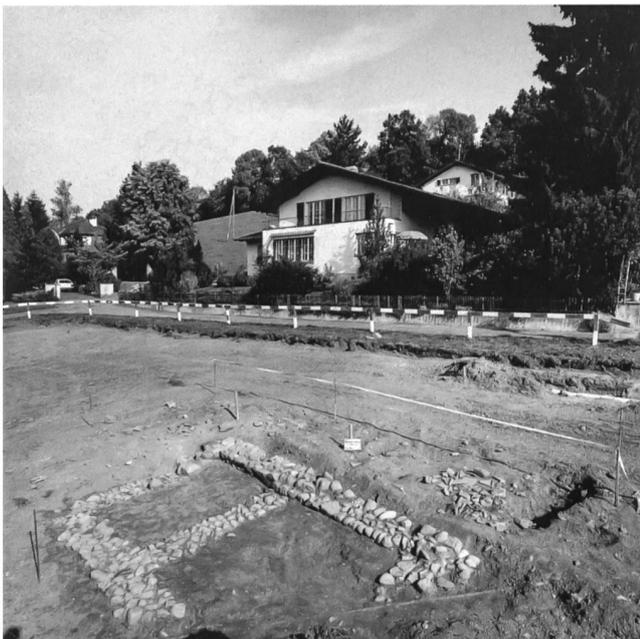
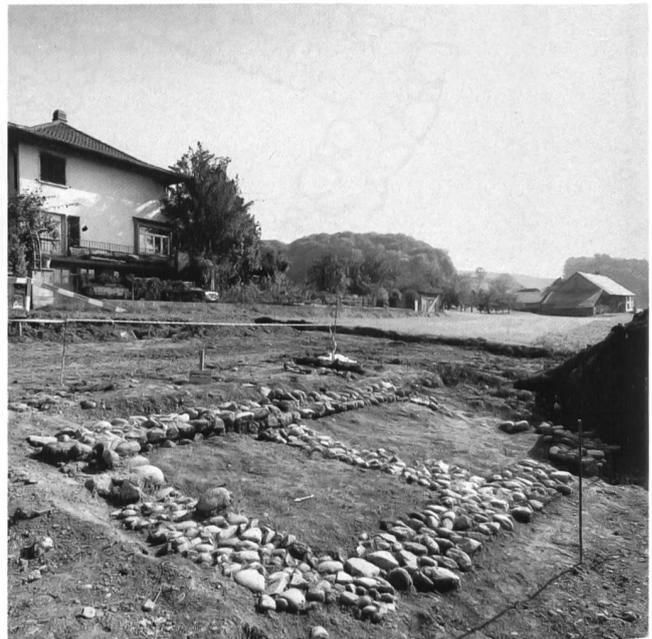
Abb. 5: Oberwichtlach-Lerchenberg 1984/85. Die Fundamentreste des Ökonomiegebäudes. Links: Blick aus Süden; rechts: Blick aus Nordwesten.

Vom Gebäude A blieb nur noch die ungemörtelte, unterste Rollierungslage des Fundamentes erhalten. In etwas besserem Zustand war nur der nordöstliche Teil der hangseitigen Mauer M1: über der einlagigen Rollierung und einer Mörtelausgleichsschicht lagen hier maximal zwei Lagen gehäupteter und vermörtelte Mauersteine (Abb. 5).
