Schwerter und Seile

Zeitschrift: **Tec21**

SCHWERTER UND SEILE

Der Umbau der Wohnkolonie «Industrie 1» der BEP in Zürich hat die für die Tragkonstruktion zuständigen APT Ingenieure in mehrfacher Hinsicht gefordert: Neue Elemente mussten hinzugefügt und die alte Tragstruktur musste verstärkt werden. Dabei galt es, die bestehende Bausubstanz trotz der nötigen Anpassungen an heutige Sicherheits- und Komfortstandards wenn möglich zu erhalten.

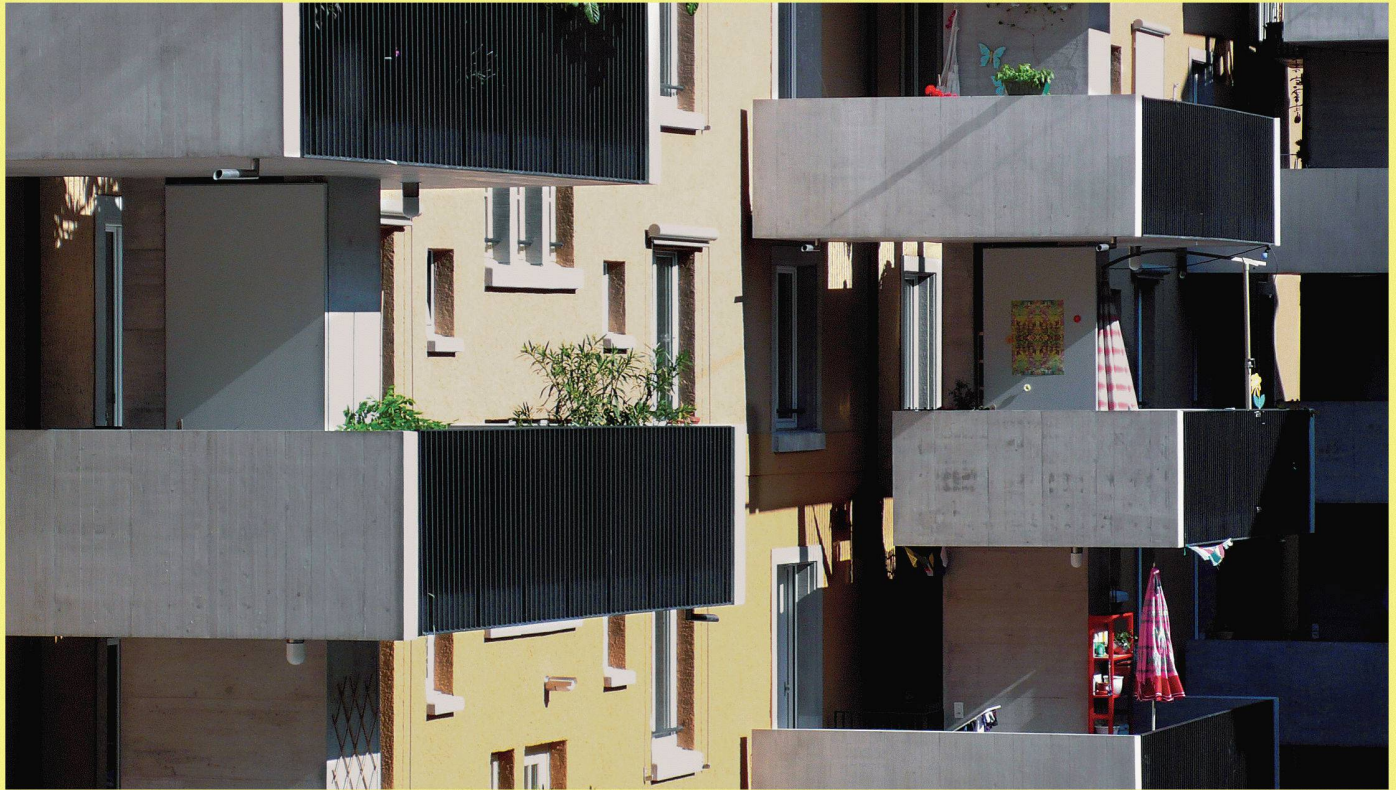
01 Wohnkolonie «Industrie 1», Balkone zum Hof
(Bild: Pfister Schiess Tropeano Architekten AG / Selami Sahin)

Im Wettbewerb bot der Entwurf neben den üblichen Aufgaben – das Ausbrechen, das Verschieben von Wänden oder das Unterfangen des Untergeschosses – vor allem eine grosse Herausforderung: Die Balkone sollten wie Bauchladen ans Gebäude gehängt werden, hätten 4 m ausgekragt und wären mit schrägen Zugstangen nach oben an der nächsten Decke befestigt gewesen. Diese spektakuläre Idee war ein Grund dafür, dass der Entwurf als Sieger aus dem Wettbewerb hervorging. In der Planungsphase stellte sich jedoch heraus, dass der Vorschlag zu kühn war. Zum einen würden sich die Bewohnerinnen und Bewohner auf diesen weit auskragenden Balkonen zu exponiert und auch zu unsicher fühlen, zum anderen wären für die Befestigung aufwändige Verankerungen und Abspannungen im Gebäude erforderlich gewesen. Daher wurden die Balkone parallel zum Gebäude ausgerichtet und stärker der jeweiligen Wohnung zugeordnet (vgl. vorangehenden Artikel).

Trotz dieser Anpassung erfüllt diese Lösung nach wie vor eine Vielfalt von Anliegen: Die Balkone erzielen eine kontrastierende, spielerische Modulation der bisher eher spröden und rigiden Fassade, ihr Nutzwert ist hoch, und die Eingriffe in die historische Substanz beschränken sich auf ein Minimum. Eine zentrale Stütze und je asymmetrisch auskragende Bereiche sorgen für einen prägnanten Ausdruck. Die Balkontürme, die entfernt an Katzenbäume erinnern mögen, stehen als eigenständige Bauwerke vor den Häusern und berühren diese nur im Bereich der Tür. Man tritt über einen feinen Spalt ins Freie und auf den Balkon hinaus (vgl. auch inneres Titelbild).

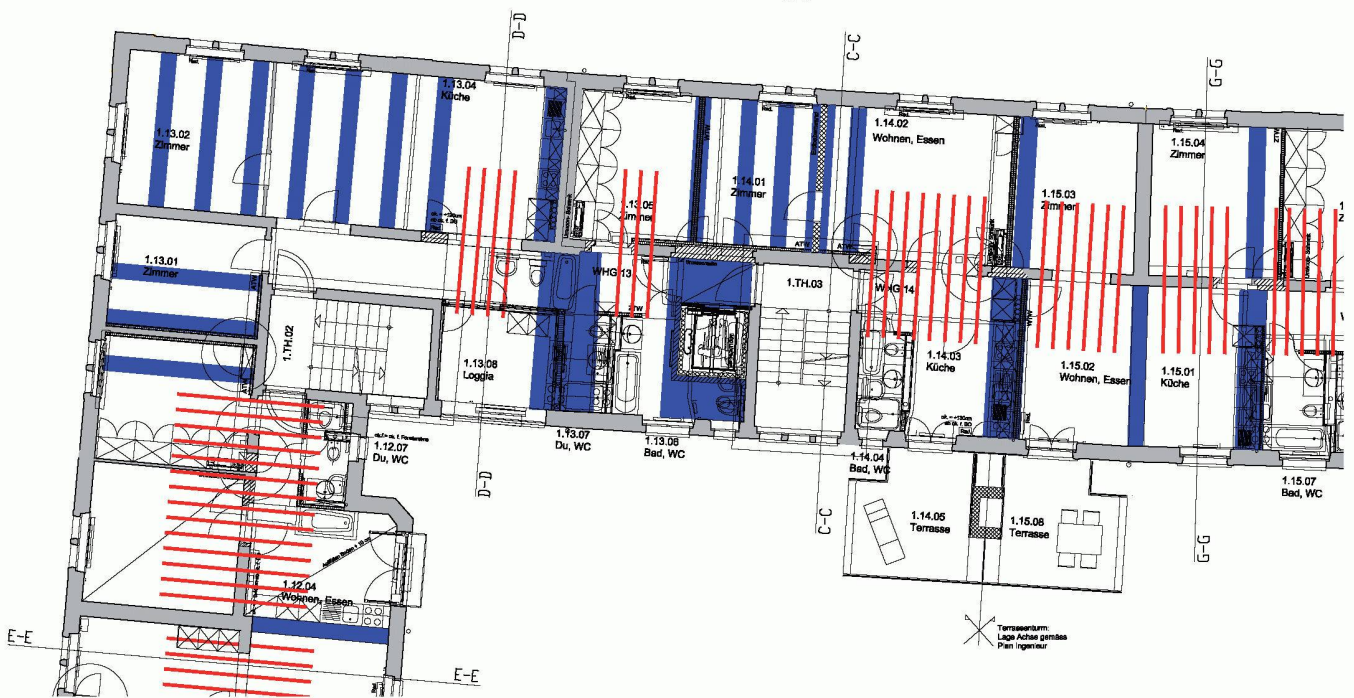
02 Deckenverstärkung Decke über 1. und
2. Obergeschoss, Mst. 1:200

- Betonstreifen (neu)
- CFK-Lamellen (neu)
- bestehendes Mauerwerk

Falls bei Deckendurchbrüchen infolge Leitungsführungen best. Betonrippen gekreuzt werden und ein Ausweichen mit den Leitungen nicht möglich ist, müssen die Hourdis Elemente und die Betonrippen durch einen Betonstreifen ersetzt werden.

Im Plan sind mögliche Kreuzungspunkte bereits mit Betonstreifen gekennzeichnet.

Durch umfangreiche Vorversuche überprüfte man einerseits die Haftzugfestigkeiten des Überbetons und fand andererseits eine geeignete Methode, um die Aussparungen in der Mittelwand auszuführen (vgl. Bilder 2 und 3). Während des Baus wurden die heiklen Phasen ständig überwacht und die gemessenen Werte der Haftzugfestigkeit protokolliert. Die geforderten Messresultate wurden in der Ausführung erreicht, die Tragsicherheit der Decke für die neuen Lasten war gewährleistet.

VORGEHEN FÜR DAS KLEBEN DER CFK-LAMELLEN

1. Vorarbeiten: Die CFK-Lamellen müssen immer über den bestehenden Betonrippen zu liegen kommen. Um die genaue Lage zu ermitteln, müssen allenfalls Sondierbohrungen vorgenommen werden.

2. Sorgfältiges Ausspitzen der Mittelwand in Etappen (nach Absprache mit dem Ingenieur). Der Durchbruch muss in der kleinstmöglichen Grösse erfolgen.

3. Entfernen der Zementhaut im Bereich der Klebefläche inklusiv Nachreinigung mit Staubsauger.
4. Kraftschlüssiges Aufkleben der Lamellen mit einem systemgeprüften Epoxidharzkleber.

- Entstauben und Reinigen der Betonfläche
- Reinigen und Entfetten der Lamellen
- Aufspachteln des Klebers
- Anpassen der Lamellen

5. Die Durchbrüche sind mit Vergussmörtel SIKA Grout-318 kraftschlüssig auszugiessen.

6. Nach Abschluss der Klebearbeiten sind die CFK-Lamellen während der Bauzeit mit Matten abzudecken und zu schützen.

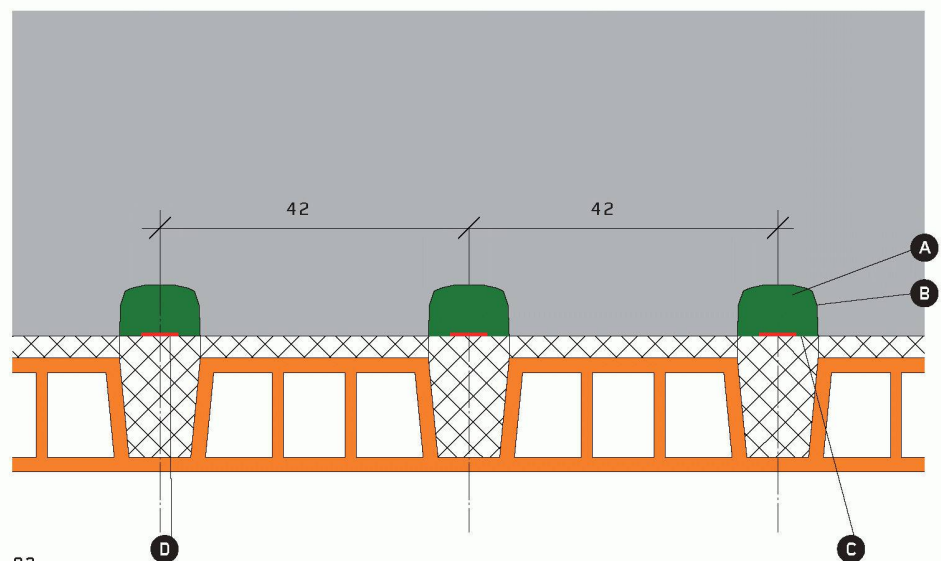
03 Schemaschnitt Mst. 1:5

- Haurdisselemente (alt)
 - ☒ Beton (alt), kaum vibriert
 - bestehendes Mauerwerk Mittelwand
- A** ■ Die Durchbrüche im Fuss der Mittelwand sind mit Vergussmörtel SIKA Grout-318 kraftschlüssig auszugiessen
- B** sorgfältiges Ausspitzen der Mittelwand in minimal erforderlicher Grösse
- C** Entfernen der Zementhaut im Bereich der Klebefläche inklusiv Nachreinigung mit Staubsauger
- Entstauben und Reinigen der Betonflächen
 - Reinigen und Entfetten der Lamellen
 - Aufspachteln des Klebers
 - Anpassen der Lamellen
- D** ■ CFK-Lamelle 80/1,2 mm
