Grabungen und Bauuntersuchungen

Autor(en): **Marti, Reto**

Zeitschrift: **Jahresbericht : Dokumentationen und Funde / Archäologie
Baselland**

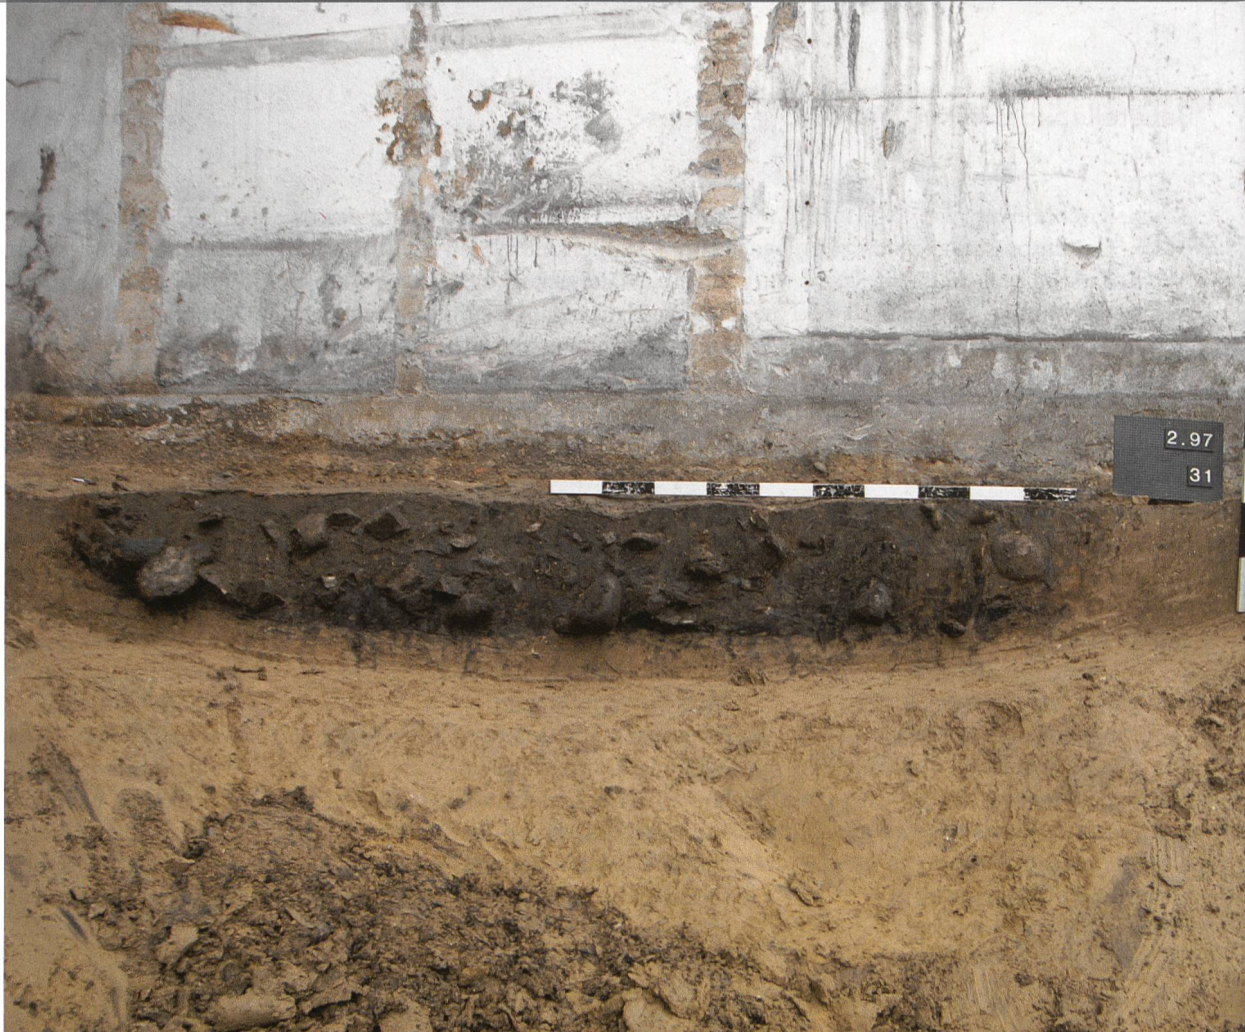
Allschwil,
Binningerstrasse. Die
spätbronzezeitliche
Gargrube zeichnet
sich im Längsschnitt
deutlich vom gelben
Lösslehm ab. Zu
erkennen sind die
brandgeröteten
Ränder, die auf
der Grubensohle
konzentrierte
Holzkohle sowie
einige zerbrochene
Hitzesteine.

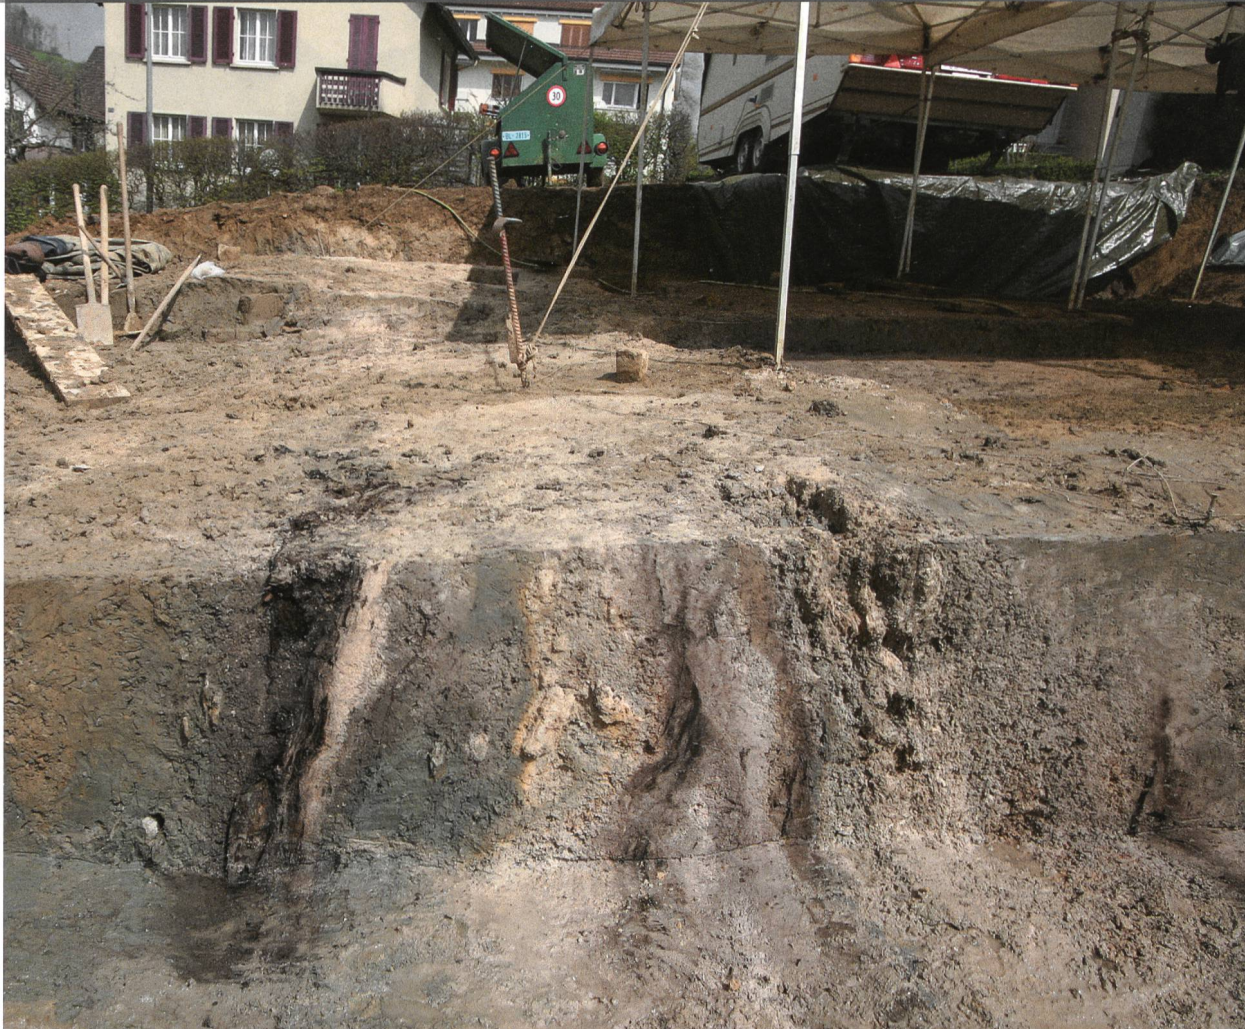
Gelterkinden,
Mühlstett. In der
Profilwand zeichnen
sich die vertikalen
Lehm- und Kalksinter-
Schichten eines
mächtigen römischen
Gewerbekanal ab.

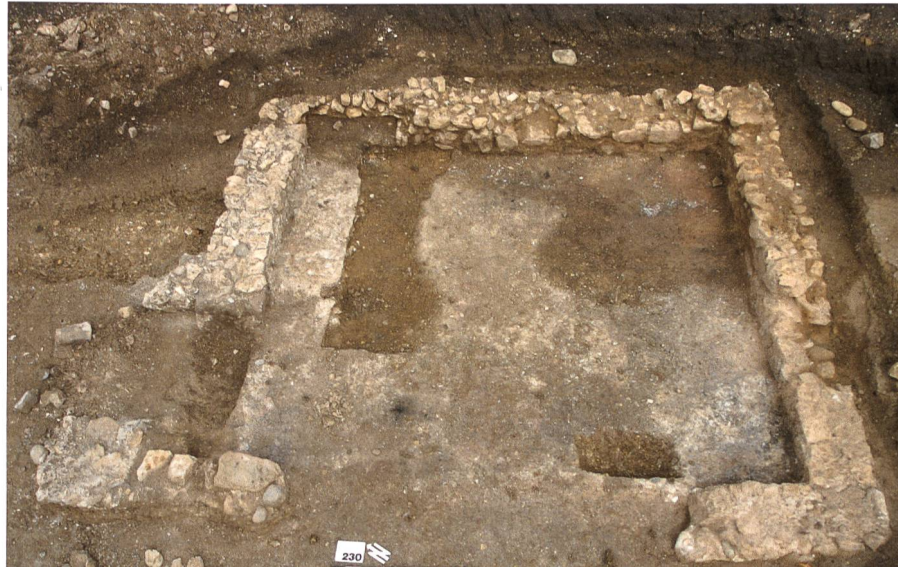
Der spätmittelalterliche Halbkeller während des Abbaus des Mörtelbodens, mit den roten Flecken in der rechten oberen Ecke.

David Drissner, mittels Massenspektrometrie-Analyse (MALDI-TOF/TOF) nachzuweisen, dass diese Flecken Syringasäure enthalten. Syringasäure entsteht durch eine alkalische Reaktion aus Malvidin-3-glucosid, welches die wesentliche farbgebende Substanz blauer Trauben darstellt.

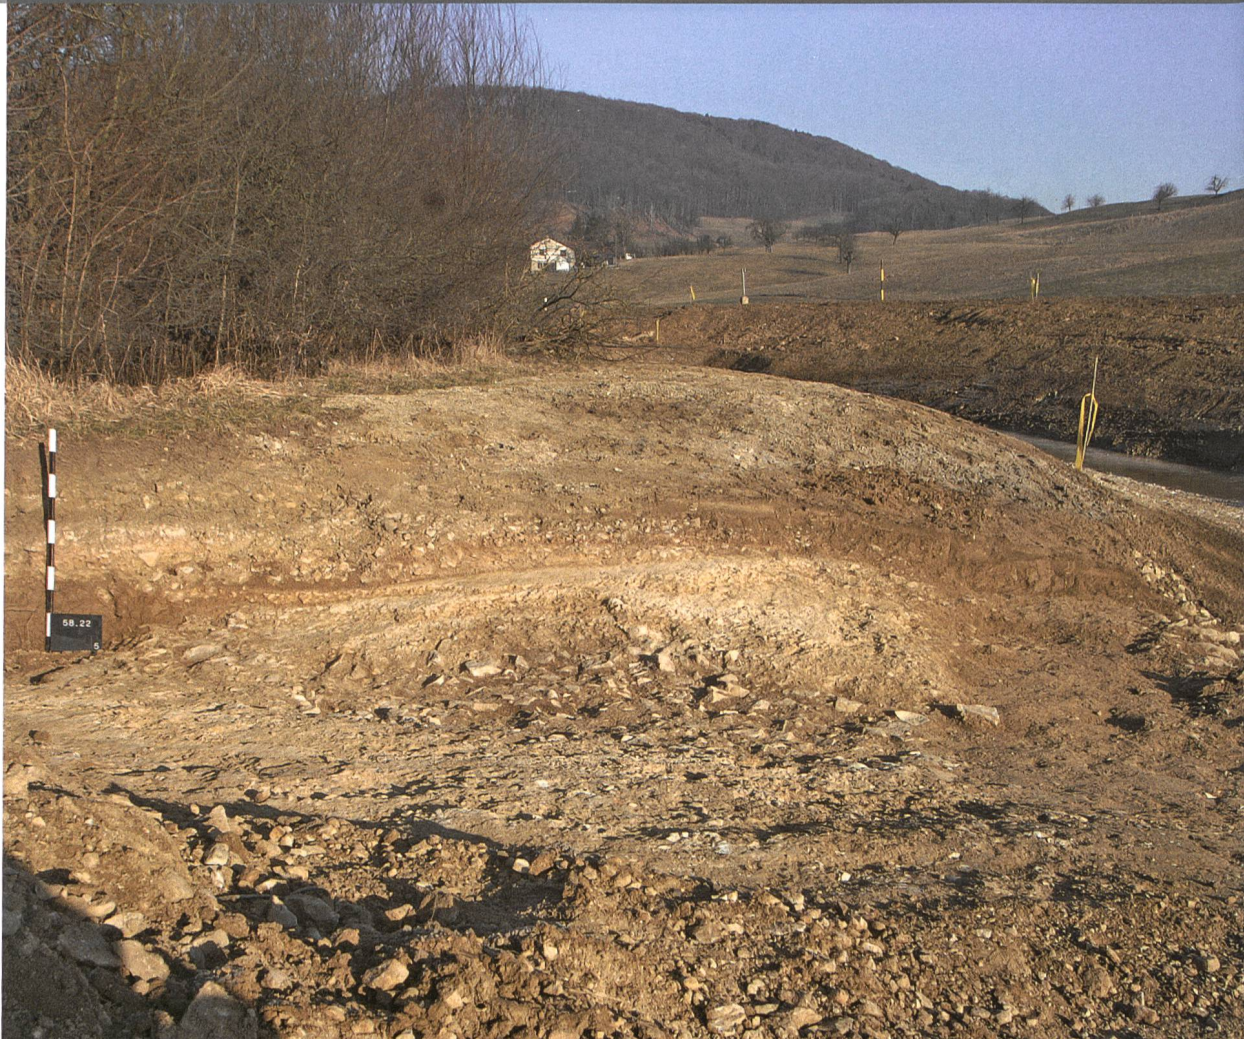
Rothenfluh, im Weiher.
Im Uferprofil des
Verbindungsgrabens
zum Seitenarm
der Ergolz ist der
mehrlagige Schotter-
belag über der
Kofferung der älteren
Landstrasse zu
erkennen.

Die jüngeren Beläge der angeschnittenen Strasse wirken schottrig und sind stark erodiert. Eine tiefer liegende Strassenoberfläche besteht jedoch aus sehr kompaktem, 2–5 cm dickem Mergel und einem bis zu 30 cm mächtigen Strassenkoffer aus grobem Kalksteinbruch. Sie ist etwas schmaler und scheint entlang der Ergolz eher nach Westen auszuscheren.

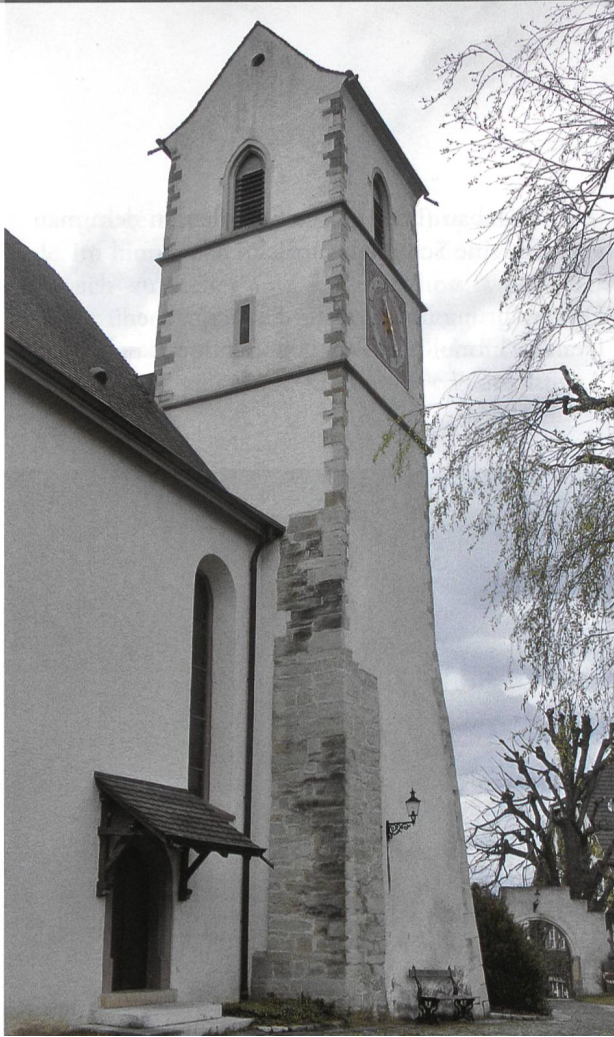
Allschwil, Kirche
St. Peter und Paul,
Ansicht des Kirchturms
mit Aufriss der
Südwand.

orange:
spätmittelalterlich,
mit Brandspuren und
Abbruchkante,
weiss: Wiederaufbau
des zerstörten Turms,
wohl vor 1594,
gelb: stützende
Vormauerungen
und Zumauerung
des ursprünglichen
Turmeingangs nach
der Verlagerung
des Kirchenschiffes
in den Norden,
ferner Glocken- und
Dachstuhl, wohl 1671,
braune Pfeile: Lagen
der Löcher für das
Baugerüst.

Das Mauerwerk des Turmes lässt zwei klar unterscheidbare Bauphasen und eine unbekannte Anzahl von Renovationen erkennen: Der Turmsockel gehört zur ältesten nachweisbaren Bausubstanz, die ins 13. Jahrhundert oder in die 1440er Jahre datiert. Er reicht vom Erdgeschoss bis ins erste Obergeschoss und bricht dort in einer unregelmässigen Bruchkante ab. Im ersten Obergeschoss sind Mauersteine und -mörtel durch Hitzeeinwirkung flächig rot verfärbt. Der damalig Brand führte demnach offenbar zum Einsturz der höher gelegenen Partien des Turmes. Leider finden in den alten Grabungsdokumentationen weder ein Brand- noch ein Abbruchhorizont Erwähnung.
