# Archäologische Stätten

Zeitschrift: **Jahresbericht : Dokumentationen und Funde / Archäologie  
Baselland**

## Archäologische Stätten

## Läufelfingen, Homburg: Beginn der Sicherungsarbeiten

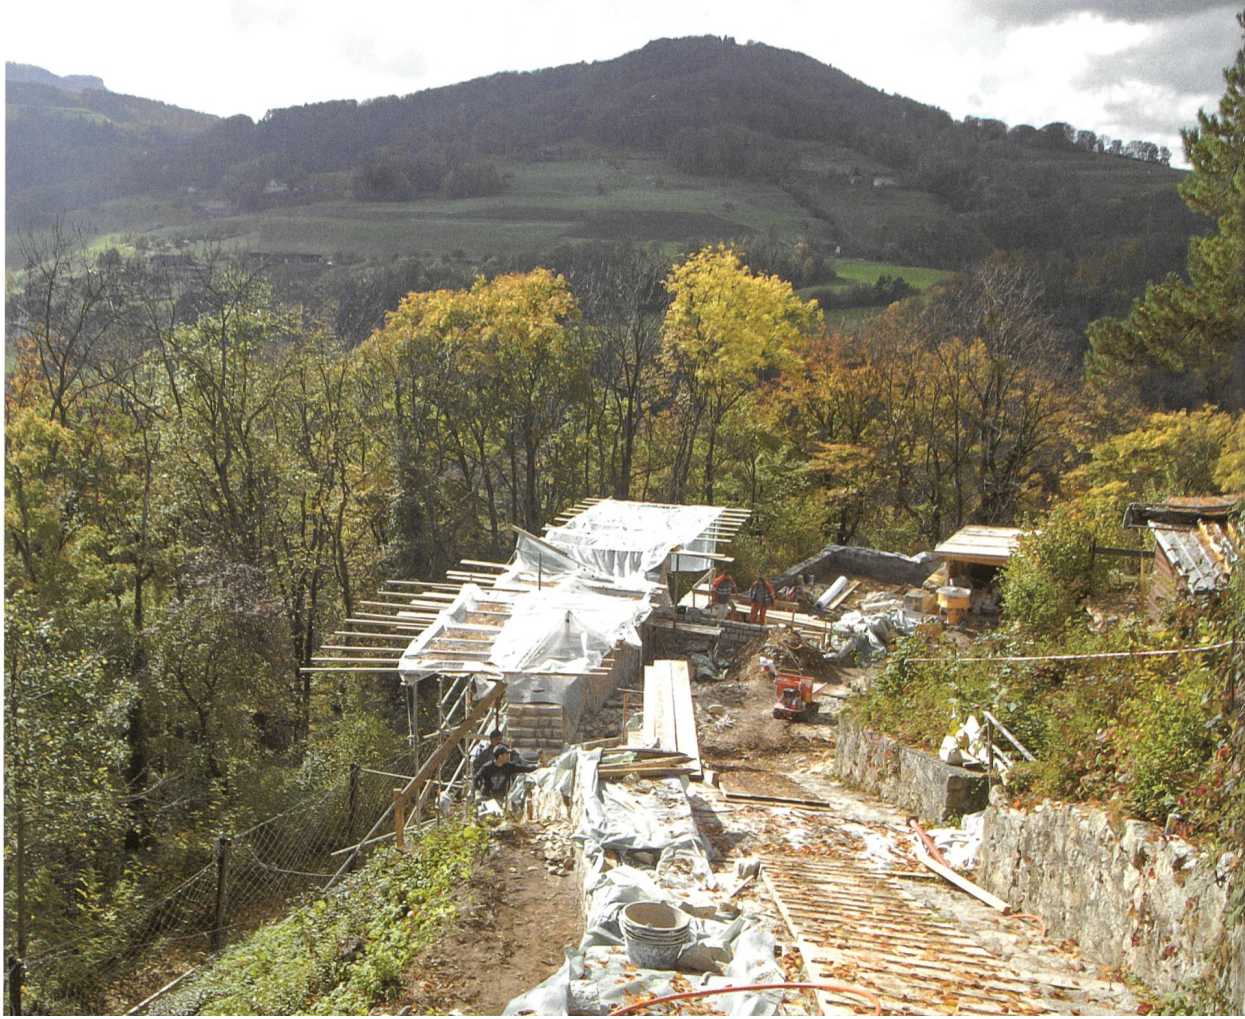
Die südliche  
Umfassungsmauer  
wurde während der  
Bauarbeiten unter  
einem Behelfsdach  
geschützt.

In der Südmauer war das Mauerwerk des frühen 15. Jahrhunderts in einigen Bereichen im Kern noch bis zu einem Meter über das Innenniveau hinaus erhalten. In den höher liegenden Partien war der Mauerkern zwischen dem inneren und dem äusseren Mauermantel – beide modern ersetzt oder mit Zementmörtel ausgefugt – jedoch so stark aufgelöst, dass er nicht mehr zu retten war. Deshalb entschloss man sich, das geschädigte Mauerwerk bis auf Tiefen abzutragen, die eine ausreichende Festig-

keit besitzen, um den Aufbau einer neuen Mauerkrone zu ermöglichen.

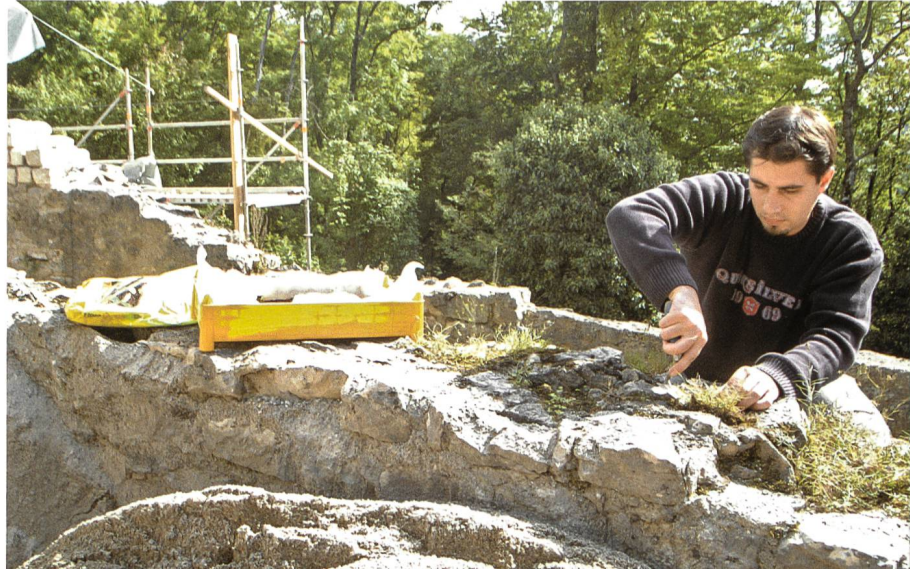
Am Westzwinger wird der zerstörte äussere Mauermantel mit frostbeständigen Steinen neu aufgebaut.

Zunächst ging es an die Mauern im Westen und Süden der Unterburg. Das Konzept sah vor, die originale Bausubstanz – in diesem Fall das zu Beginn des 15. Jahrhunderts entstandene Mauerwerk mit den bis 1798 erfolgten Reparaturen – so weit als möglich zu erhalten und zu konservieren. Beim

Mauerwerk, das aus den Restaurierungen seit den 1930er Jahren stammte, sollte von Fall zu Fall entschieden werden, ob eine Reparatur oder ein Neuaufbau ökonomisch sinnvoller ist. Dadurch ergaben sich an verschiedenen Stellen unterschiedliche Lösungen. Der westliche Zwinger, dessen aktueller Bestand weitgehend von 1938 stammt, musste bis auf die unterste Steinlage, die noch Originalbestand zeigte, vollständig neu aufgebaut werden. In weiteren Bereichen der Westmauer der westlichen Vorburg konnte man sich auf die Erneuerung des stellenweise in Zerfall begriffenen äusseren Mauermantels und der Mauerkrone beschränken.

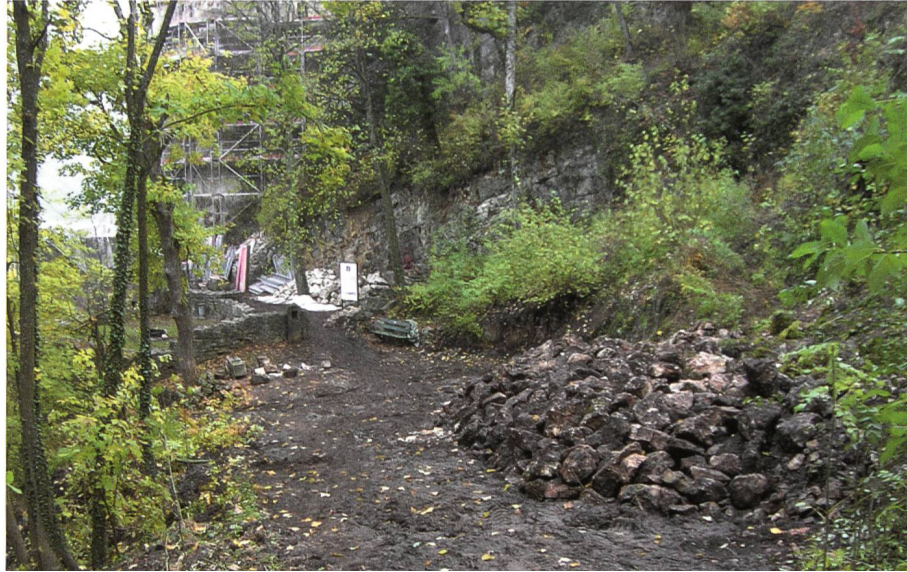
Ein wertvoller Fund:  
Depot von Tenniker  
Muschelkalksteinen aus  
den 1960er Jahren.

Da der Mörtel des neu aufgebauten Mauerwerks zum Aushärten drei frostfreie Wochen benötigt, wurden die Maurerarbeiten im Herbst eingestellt. Anschliessend begannen die Vorbereitungen für die nächstjährige Kampagne, indem im östlichen Bereich schadhafte Mauerpartien abgebrochen wurden. Bei Aufräum- und Planierarbeiten im östlichen Vorfeld der Burganlage entdeckte man im Unterholz eine grössere Menge von Tenniker Muschelkalksteinen, die von einer Restaurierung in den 1960er Jahren übrig geblieben und in Vergessenheit geraten sind. Da sich diese qualitativollen Steine ausgezeichnet für die im nächsten Jahr geplanten Arbeiten am Turm eignen, wurden sie auf die benötigten Grössen zugerichtet und für die Verwendung gelagert.

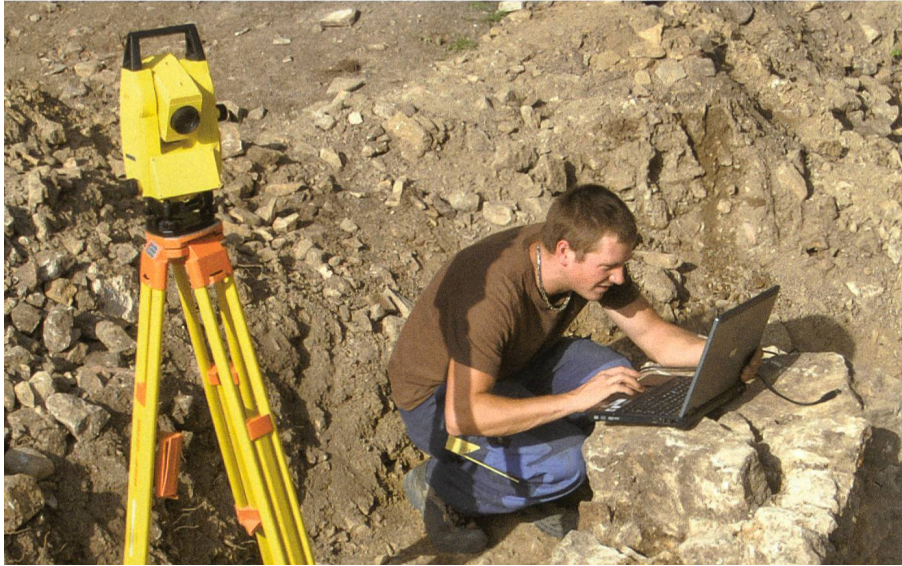
Johannes Häusermann  
beim digitalen  
Dokumentieren  
von freigelegtem  
spätmittelalterlichem  
Mauerwerk.

Bereits im April begann die tachymetergestützte fotografische Erfassung des vorhandenen Baubestandes (Kapitel «Grabungen und Bauuntersuchungen»). Auch während der Bauarbeiten wurden die zu Tage tretenden Baubefunde kontinuierlich festgehalten. Dies dient einerseits der Dokumenta-

tion des noch vorhandenen Baubestandes, der zum Teil durch die Bauarbeiten zerstört oder nach Abschluss der Arbeiten nicht mehr sichtbar sein wird. Andererseits sind die dabei gewonnenen Informationen wichtig für die Baugeschichte. Sie sollen nach Abschluss der Arbeiten ausgewertet werden und unsere Kenntnisse über die Burg erweitern.

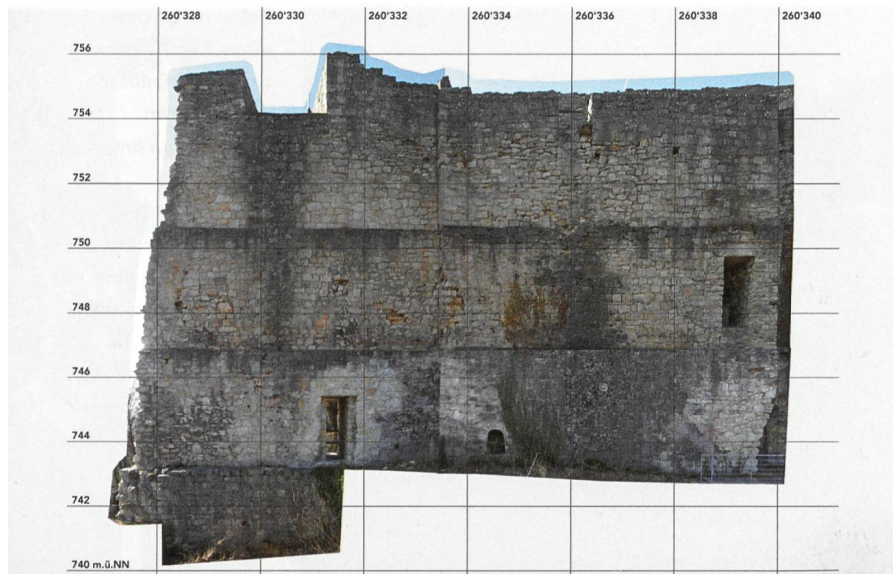
**Farnsburg. Mit dem Tachymeter eingemessene und digital entzerrte Fotografie der Schildmauer.**

an den Resten des blauen Turmes im Burginnern Reparaturarbeiten erforderlich, die Mitarbeitende des Grabungsteams im Juli 2008 durchführten. Gleichzeitig wurde die Innenseite der Schildmauer fotografiert und exakt vermessen, so dass nun für künftige Arbeiten an der Mauer eine zuverlässige Plangrundlage vorliegt.

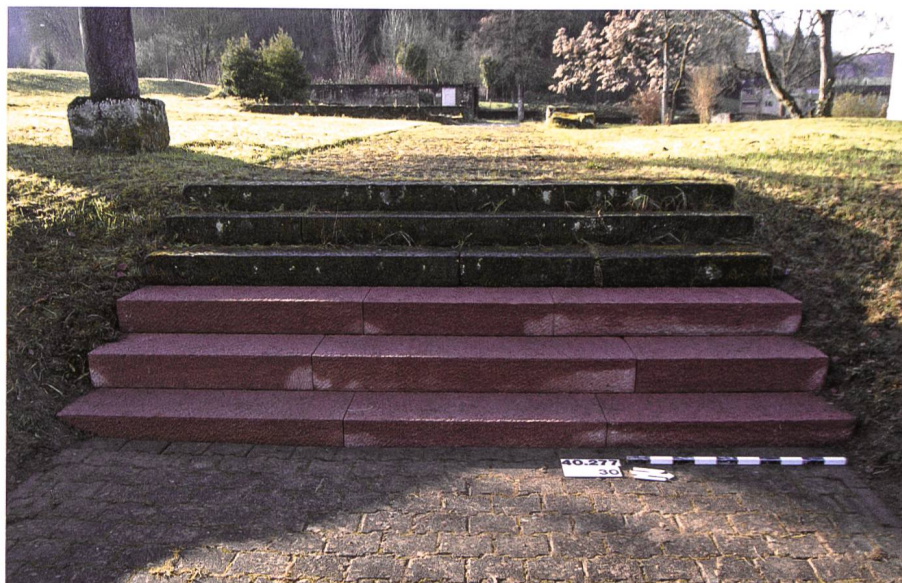
«Es geht etwas»: Im Berichtsjahr wurde die marode, gefährlich gewordene Portikus-treppe der Villa Munzach saniert.
