Archäologische Stätten

Autor(en): **Schmaedecke, Michael**

Zeitschrift: **Jahresbericht : Dokumentationen und Funde / Archäologie
Baselland**

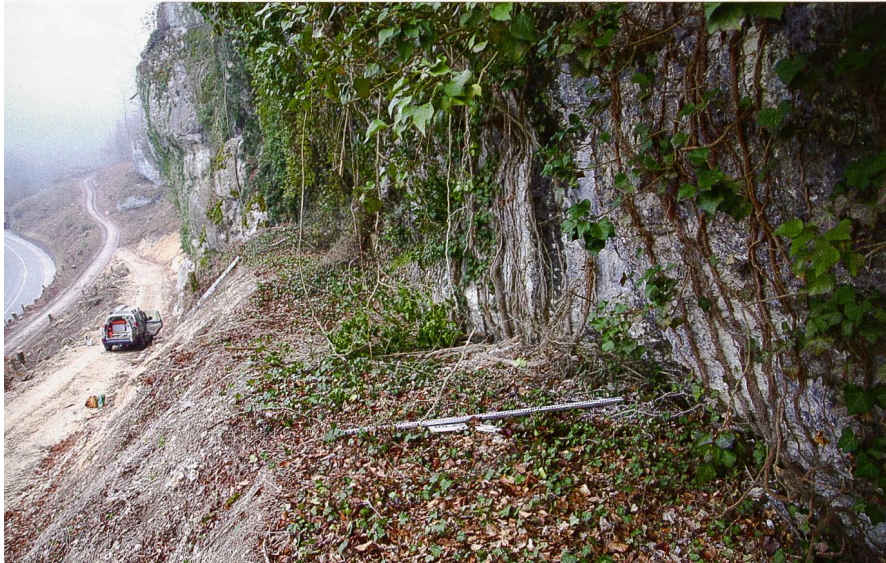
**Grellingen, Wachtfels.
Der Abri im November
2012 nach dem
zerstörerischen Bau
einer Waldstrasse.**

Anfang November 2012 stellte man nämlich fest, dass nicht nur der gesamte Hang im Bereich des Abris abgeholzt, sondern auch eine breite Waldstrasse angelegt worden war, um die Zufahrt von schweren Rodungsfahrzeugen zu ermöglichen. Dabei wurde ein grosser Teil des Abrisbodens zerstört. Nach einem ersten Augenschein durch Jürg Sedlmeier wurde unter der Leitung von Jan von Wartburg das gesamte Ausmass der Zerstörung mit-

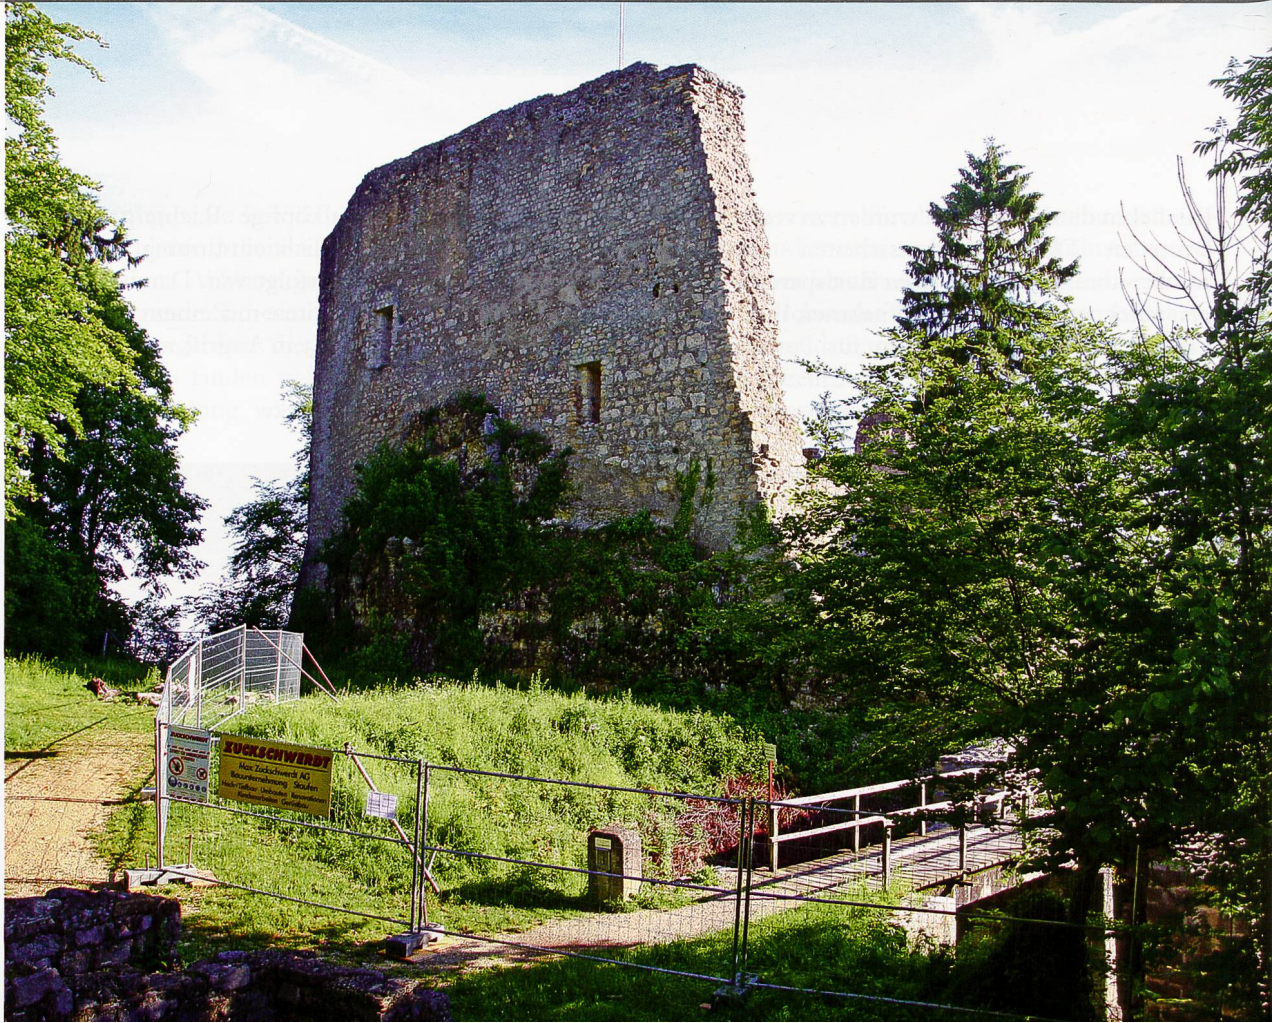
Die mächtige Schild-
mauer der Farnsburg
droht auseinanderzu-
brechen. Zum Schutz
der Besucherinnen
und Besucher musste
die Anlage gesperrt
werden.

des Kantons –, so nötig war sie auch. An mehreren Rissen angebrachte Gipssiegel waren teilweise schon nach kurzer Zeit aufgebrochen, was die Ablösungsbewegung der Mauerschalen deutlich erkennen liess. Dies weist auf eine akute Gefahr für die Standfestigkeit der Schildmauer hin. Da nicht voraussehen ist, in welchem Masse und mit welcher Geschwindigkeit sich die Mauerablösungen entwickeln werden, war die Absperrung der Burg eine dringend nötige Massnahme zur Sicherheit von Besucherinnen und Besuchern, nicht zuletzt, weil der Zugang zur Burg unmittelbar unter der Mauer durchführt.

Im März 2013 hat der Landrat mittlerweile einen Kredit für die Reparaturarbeiten gutgeheissen.

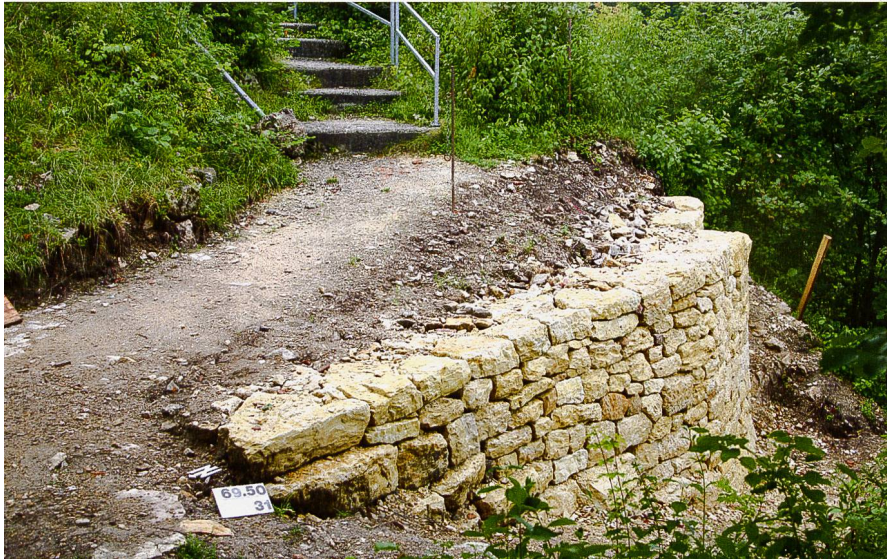
Der eingestürzte Bereich der südlichen Umfassungsmauer ist neu in Trockenmauertechnik aufgeführt.

Mit dem Aufbau des neuen Abschlusses in Trockenmauertechnik wird deutlich gemacht, dass es sich hier um keine originale Mauer, sondern um deren Nachvollzug handelt. Die Trockenmauer hat in dieser speziellen Situation als Terrassenmauer gegenüber einer mit Mörtel gebundenen Mauer auch den Vorteil, dass dahinter anfallendes Regenwasser nahezu ungehindert ablaufen und keine Schäden anrichten kann. Schliesslich sind Trockenmauern auch ökologisch äusserst wertvoll, da sie vielen Kleinlebewesen einen Lebensraum bieten. Leider liess sich aus Kostengründen der Vorschlag nicht realisieren, die Mauer bis in Brüstungshöhe aufzubauen, was das Burgareal optisch nach Süden hin abgeschlossen hätte. Die neu aufgebaute Mauer besitzt jedoch die nötige Stärke, die eine spätere Aufstockung noch ermöglichen würde.

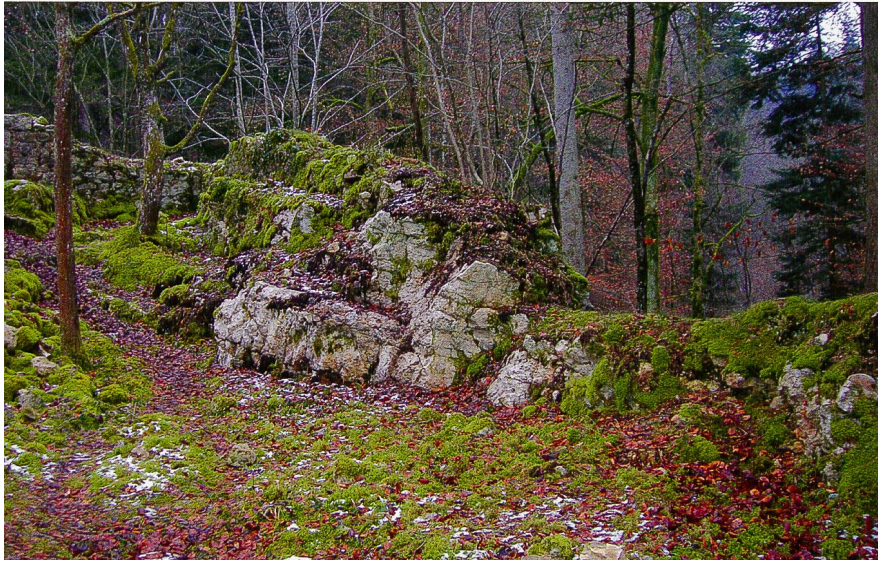
Reste der südlichen
Umfassungsmauer, die
dringend gesichert
werden müssen.

Trotz dieser erfreulichen Nachricht gibt es in naher Zukunft auf Gutenfels ein Problem zu lösen: Die Zugangstreppe und ein Abschnitt der südlichen Umfassungsmauer müssen repariert werden. Während die Reparatur Treppe dringend erforderlich ist, um Besucherinnen und Besuchern einen gefahrlosen Zugang zu ermöglichen, ist das Mauerwerk an der Umfassungsmauer so stark aufgelöst, dass zu befürchten ist, dass sie vollständig zusammenstürzt. Die Kosten für diese Massnahmen werden auf rund 38 000 Franken geschätzt. Es besteht die Chance, dass der Swisslos-Fonds des Kantons Basellandschaft einen Teil davon finanzieren könnte.
