# Archäologische Stätten

## Archäologische Stätten

## Ruine Pfeffingen: Fortsetzung der Sanierung

## Baulicher Unterhalt von Burgruinen: das Beispiel Neu-Homburg

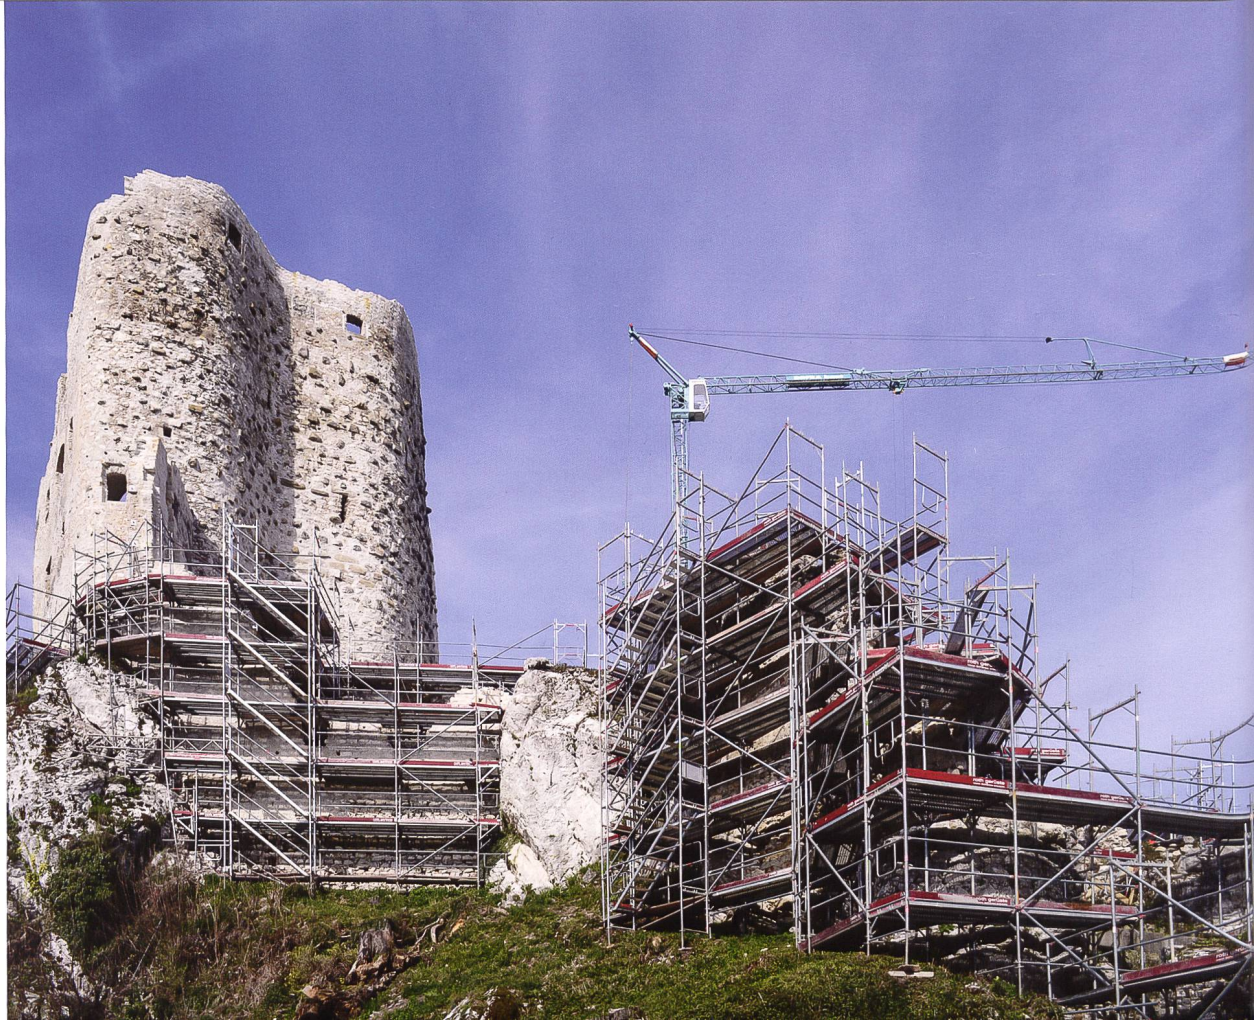
Ruine Pfeffingen.  
Die eingerüsteten  
östlichen Bauten im  
Sommer 2015.

Die Arbeiten in der östlichen und nordöstlichen Unterburg wurden fortgesetzt und in weiten Bereichen abgeschlossen. Verschiedene Mauerpartien waren in einem derart schlechten Zustand, dass sie mit Ankern und Vernagelungen statisch gesichert werden mussten. Wichtige Massnahmen waren auch die Abdichtungen von Terrassen, die ursprünglich Innenflächen von früheren Gebäuden darstellten, heute aber als Freiflächen dem

Regenwasser ausgesetzt sind. Durch den Einbau von Wassersperren und -speiern wird in Zukunft verhindert, dass Regenwasser wie bisher in die Terrassenmauern eindringt und diese schädigt. Anschliessend wurden die Bereiche mit sogenanntem Schotterterrassen begrünt.

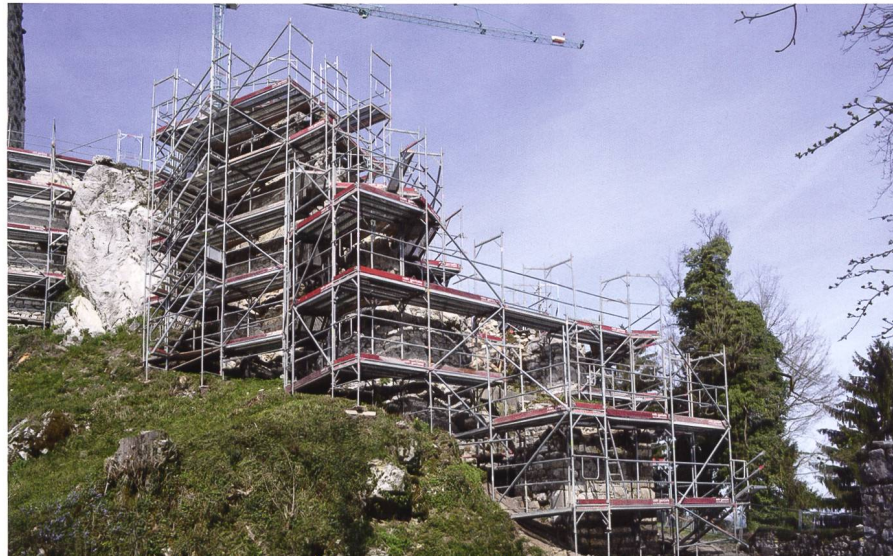
Auf einer Freifläche im südlichen Anbau der «Neuen Behausung» wird eine Abdichtungsmatte eingebracht.

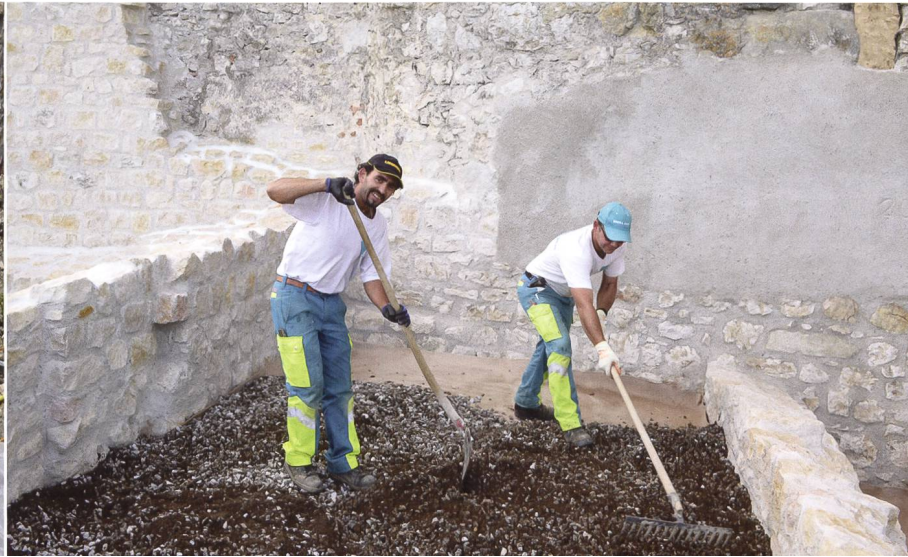
**Aufbau der Westmauer  
des südlichen Anbaus der  
«Neuen Behausung». Im  
Vordergrund der Maurer  
Murat Shatrolli. Rechts  
legt Polier Peter Saladin  
letzte Hand an.**

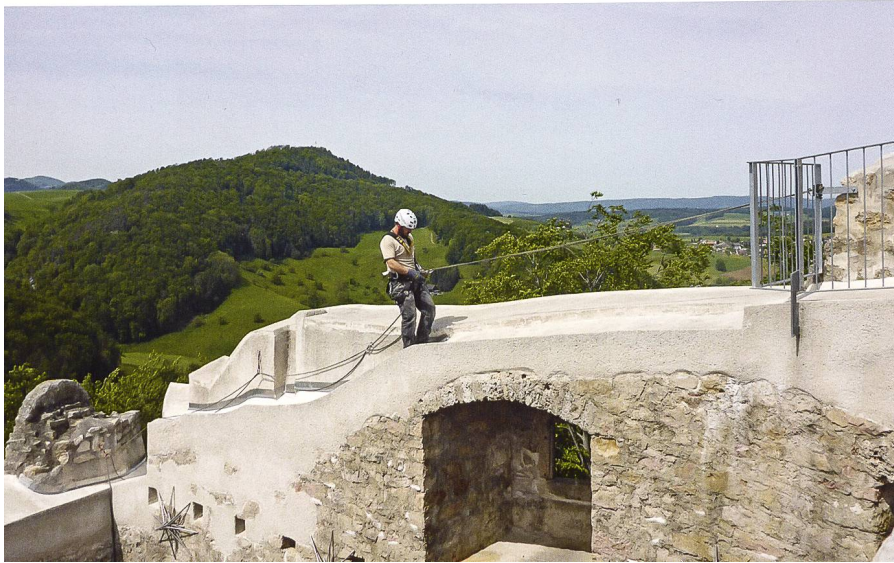
**Neu-Homburg. Titus  
Heinzelmann kontrol-  
liert die Mauerkrone  
des Wohnturms im  
Sommer 2015  
(Freie Bauhütte).**

Die Unterhaltsarbeiten auf der Neu-Homburg wurden Titus Heinzlmann, einem ausgewiesenen Fachmann für den restauratorischen Unterhalt von historischen Bauwerken, übertragen, der als zertifizierter Industriekletterer zudem das nötige Know-how besitzt, um auch schwer zugängliche Bereiche der Burg zu überwachen.

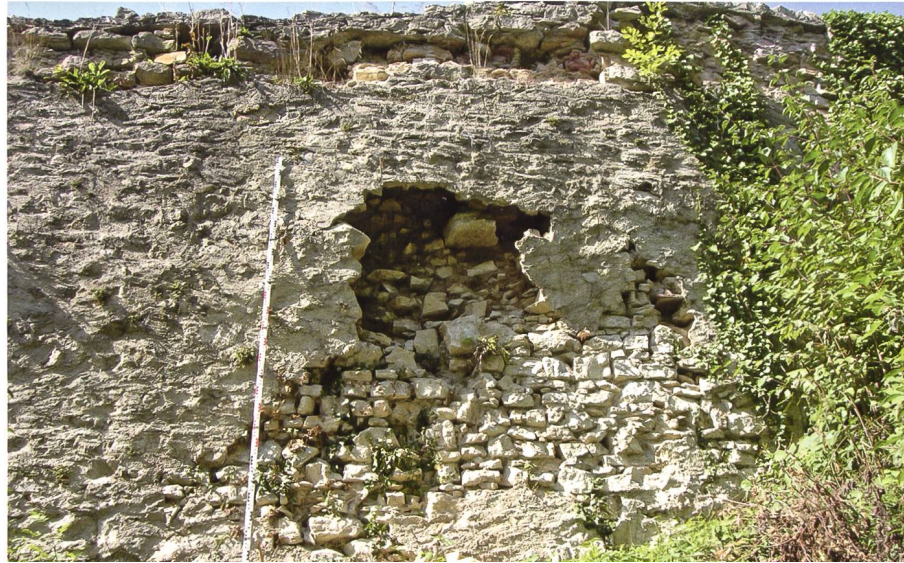
Bei früheren Sanierungen hat man insbesondere den Fehler gemacht, mit zu hartem Zementmörtel zu arbeiten, bei dem derartige Spannungsrisse sehr häufig auftreten. Zudem wurde damit das Mauerwerk vollständig abgedichtet, so dass einmal eingedrungenes Wasser nicht mehr entweichen und auch bei warmem und trockenem Wetter nicht austrocknen konnte. Dies führte allmählich zu einer Auflösung des Mörtels und zum Verlust

seiner Bindefähigkeit, was zur Folge hatte, dass der Mauerkern seine Standfestigkeit verlor. Derart geschädigtes Gemäuer wurde oft nur noch von den äusseren Mauerschalen zusammengehalten. Äusserlich betrachtet sah es völlig intakt aus, doch schon geringe Schäden an den Schalen konnten

Neu-Homburg  
2006, grossflächiger  
Ausbruch nach  
Frostschäden im  
Mauerkern.

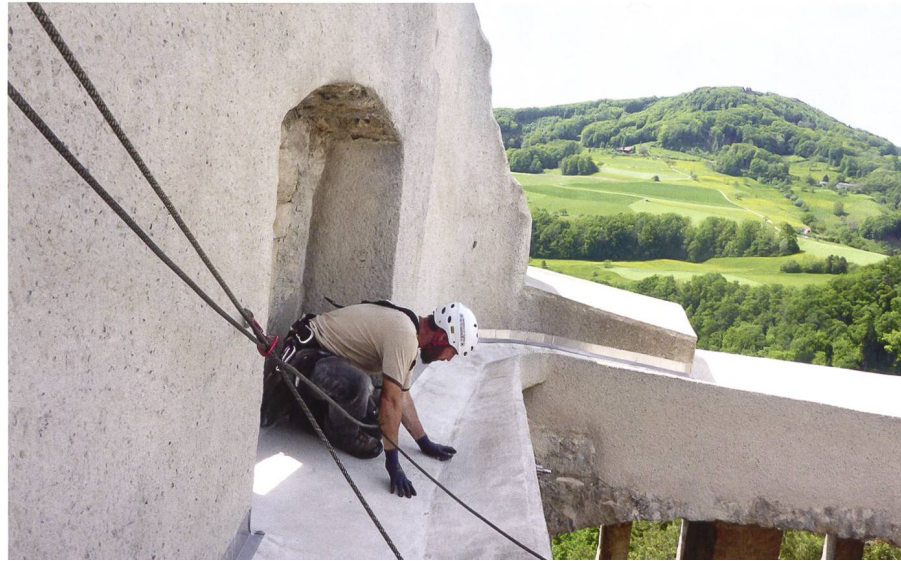
Um die Kontrollen des Mauerzustands durchführen zu können, muss man schwindelfrei sein und Klettererfahrung haben (Freie Bauhütte).

fügung stehenden Ressourcen fallweise zu planen. Zudem werden der Baubestand und insbesondere die kritischen Situationen regelmässig dokumentiert, damit die langfristige Entwicklung dieser Bereiche ablesbar wird. Die Erfahrung hat gezeigt, dass bestimmte Schadensbilder unproblematisch und über lange Zeit hin stabil sind. Solange keine wesentlichen Verschlechterungen eintreten, die den Baubestand oder gar Besucher gefährden könnten, sind dort keine Massnahmen nötig.

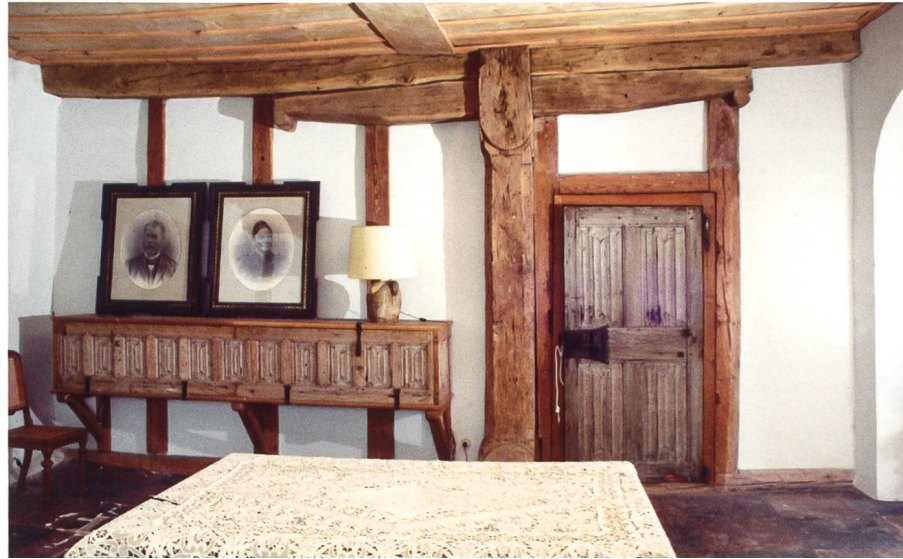
«Rittersaal» im zweiten Obergeschoss. Wiederverwendeter Eichenständer von 1330/31, darüber Unterzug aus der Bauzeit von 1341/42.

Rahmen einer Untersuchung über gleichartige Wohntürme in der Region wurde diese Datierung überprüft. Dabei zeigte sich, dass dieses Holz ein als Rähm verbauter Balken im Erdgeschoss war, also ein Element der Raumunterteilung. Es steht wie auch ein Ständer von 1330/1331 und ein Unterzug von 1333/1334 gegenüber den anderen in

diesem Bereich verbauten Hölzern zeitlich isoliert da. Ganz offensichtlich handelt es sich um ältere Bauteile, die somit für die Datierung des Wohnturmes untauglich sind.

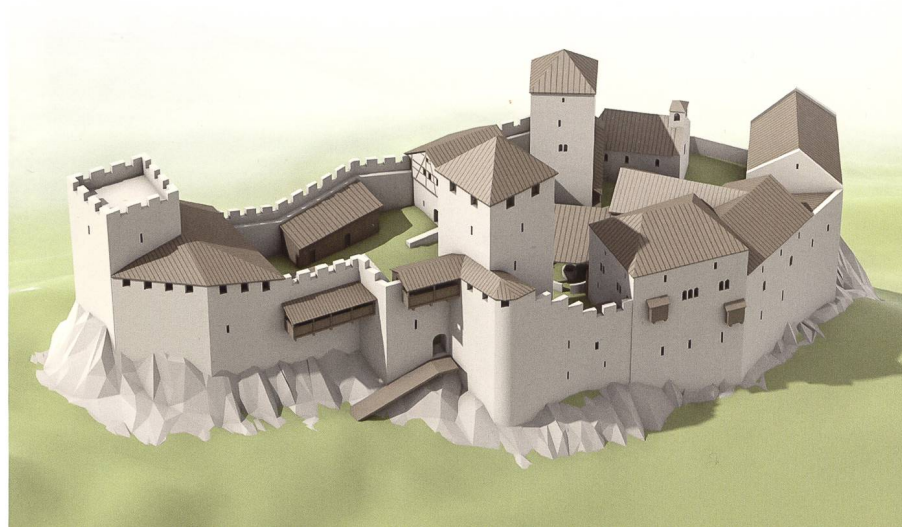
Die vordere Burg ist durch ihre Spornlage an drei Seiten natürlich und im Südwesten durch einen Halsgraben gesichert. Eine in mehreren Phasen erbaute Ringmauer, die dem natürlichen Rand

des Sporns folgt, umschliesst das Burginnere. Der Eingang lag an der Ostseite und war mittels einer Rampe über den Burggraben her zugänglich.

Drei hohe und wohl zu unterschiedlichen Zeiten entstandene Türme mit annähernd quadratischen Grundrissen überragten die anderen Bauten und waren weithin sichtbar. An der Ostseite stand im Norden ein grosses Gebäude, dessen Ostfassade einen Teil der Beringmauer bildete. Einige Fenster dieser Fassade sind belegt, weitere anzunehmen. Im zweiten Obergeschoss ist im Nordosten eine Öffnung, wohl für einen Abtrittserker, zu erkennen. Ohne Zweifel war dies ein mächtiger und repräsentativer Bau, der als Palas angesprochen werden könnte, also wohl Wohn- und Repräsentationsräume beherbergte.

**Muttenz, Vorderer Wartenberg. Rekonstruktionsversuch der Burganlage, Blick von Osten (Joe Rohrer).**

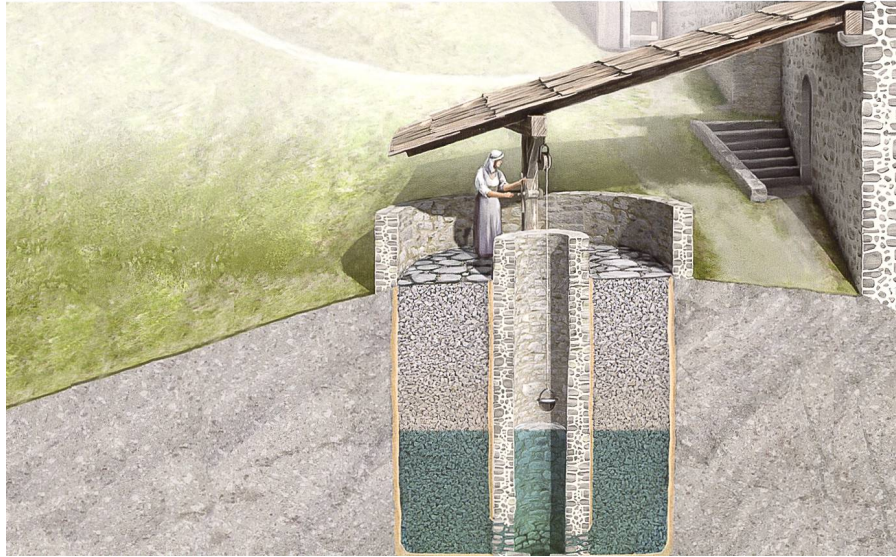
Etwa in der Mitte der Burg lag eine Filterzisterne, in der das von den Dächern aufgefangene

Muttenz, Vorderer Wartenberg. Rekonstruktion und Schnitt durch die Filterzisterne im Hof, Blick von Westen (Joe Rohrer).

Regenwasser gereinigt wurde. Um den Brunnen zu schützen, war er wohl überdacht oder befand sich sogar in einem Gebäude.

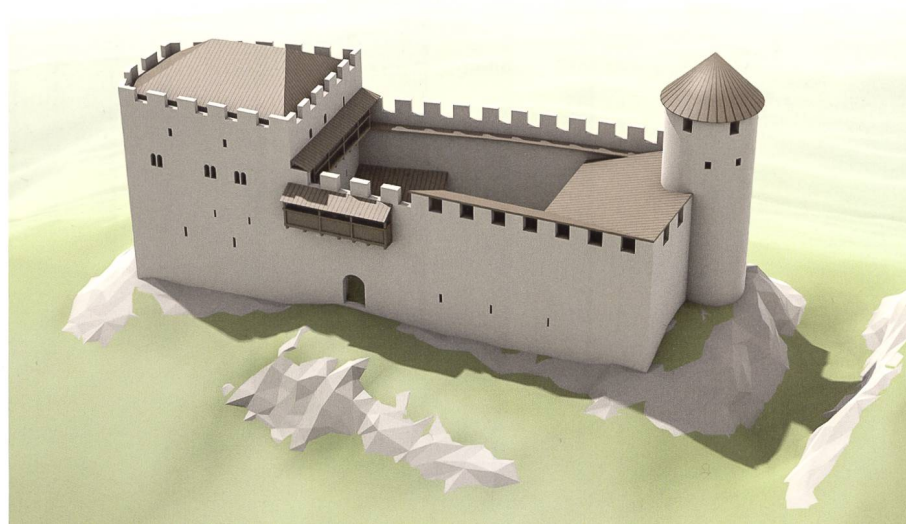
Die Hintere Burg besitzt durch ihre Lage auf einem Sporn am südlichen Ende des Wartbergs an drei Seiten einen natürlichen Schutz. Gegen Norden ist sie durch einen Halsgraben gesichert. Die Umfassungsmauer folgt der Geländekante und umschliesst einen grossen Hof, in dem mehrere an die Mauer angebaute Gebäude standen. Der aktuelle Eingang im Osten entspricht wohl der ursprünglichen Lage. An der Hauptangriffsseite im Norden steht ein hoher Rundturm, der aus der Flucht der nördlichen Beringmauer hervor tritt. Der ursprüngliche Eingang ist nicht mehr zu erkennen, wird sich jedoch in einer gewissen Höhe befunden haben. Der heutige Zugang wurde beim

Über die weiteren Bauten gibt es nur Vermutungen. Zwei über den gesamten südlichen Burghof reichende Mauern sowie Fenster und Balkenlöcher an der östlichen Umfassungsmauer weisen auf grössere Wohn- und Wirtschaftsgebäude hin. Auch wenn es heute keine Anhaltspunkte mehr dafür gibt, waren weitere Bauten sicherlich auch an die Westmauer angelehnt. Wahrscheinlich stand im Süden ein repräsentatives Gebäude.

Muttenz, Hinterer Wartenberg. Rekonstruktionsversuch der Burganlage, Blick von Nordosten (Joe Rohrer).
