**Zeitschrift:** Jahresberichte des Archäologischen Dienstes Graubünden und der Denkmalpflege Graubünden  
**Herausgeber:** Archäologischer Dienst Graubünden; Denkmalpflege Graubünden  
**Band:** - (1997)

**Artikel:** Chur, Ehemaliges Dominikaner-Kloster St. Nicolai  
**Autor:** Seifert, Hans  
**DOI:** <https://doi.org/10.5169/seals-821302>

Die Städtische Schul- und Verwaltungsliegenschaft Nicolai am Kornplatz wird einer baulichen Sanierung unterzogen. Die Realisierung erstreckt sich über zwei Etappen und soll auf Ende 1998 abgeschlossen sein.

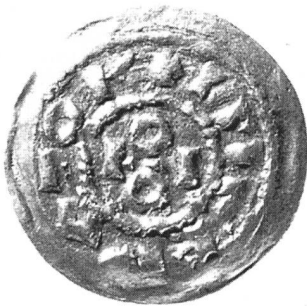
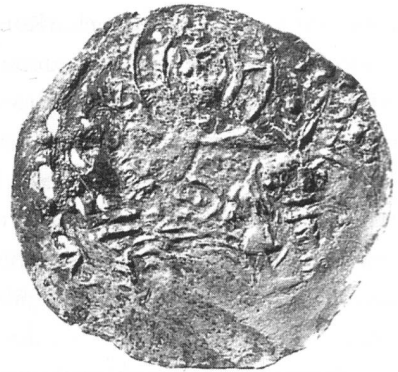
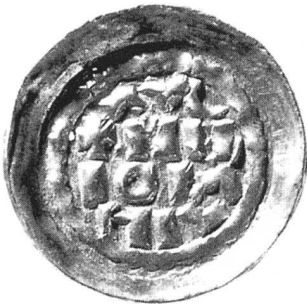
Abb. 8: Chur 1997, Ehemaliges Dominikaner-Kloster St. Nicolai; Münzen des Hortfundes:

- 1 Mailand, Kaiserliche Münzstätte unter Otto I. (962-973), Denaro scodellato;
- 2 Pavia, Kaiserliche Münzstätte unter Otto I. (962-973), Denaro;
- 3 Breisach, Herzog von Schwaben Burchard III. (954-973), Pfennig. Mst. 2:1.

handeln. In der humos-steinigen Verfüllung eines kreisrunden (Ø ca. 30 cm) und 15 cm tiefen Loches konnten 14 Fundmünzen, also ein eigentlicher kleiner Münzschatz geborgen werden. Die Silbermünzen wurden unter Kaiser Otto I. (962-973), und zwar vorwiegend in den Münzstätten Mailand und Pavia geprägt. Drei Münzen konnten bisher noch nicht genau bestimmt werden. Der Münzhort dürfte höchstwahrscheinlich gegen Ende des 10. oder Anfang des 11. Jh. in den Boden gelangt sein (Abb. 8).

Aus numismatischer Sicht hochinteressant und im Hinblick auf die Chronologie wertvoll ist die grosse Anzahl (108 Stk.) an Fundmünzen. Bei den ausgegrabenen Münzen handelt es sich um Einzelfunde, das heisst um Münzen, die durch Zufall in die Erde gelangten. Eine Ausnahme bildet der vorgängig erwähnte ottonische Hortfund mit 14 Münzen (vgl. Abb. 8).

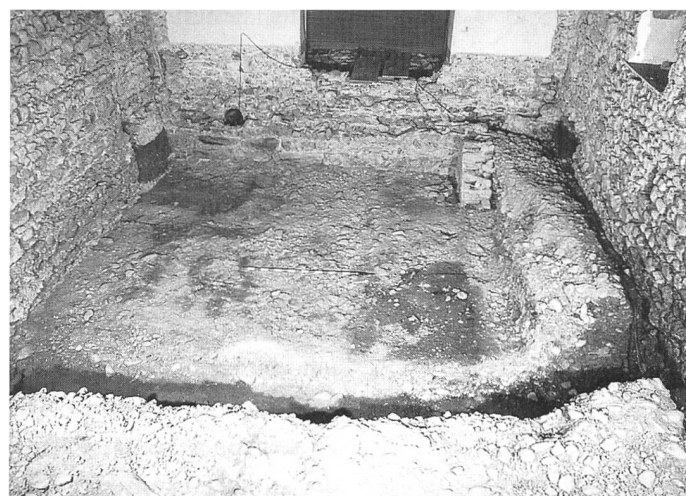
Abb. 10 Chur 1997, Ehemaliges Dominikaner-Kloster St. Nicolai; Südflügel, Chor, Baureste eines vorklosterzeitlichen Gebäudes. Ansicht gegen Westen.

Im Bereich des Chores sind Reste eines älteren Baukörpers festzustellen. Erhalten ist der westliche, einhäutig aufgeführte

Mauerwinkel eines ca. 1 m in den anstehenden Kies eingetieften Baues von rechteckiger Form mit lichten Abmessungen von 6.00 m Breite und mindestens 8.50 m Länge. Die südliche Abschlussmauer konnte in der Grabungsfläche nicht erfasst werden. Das Mauerwerk weist deutliche Charakteristika romanischer Bautradition auf (z.T. schräg gestellte Lesesteine, recht klare Steinlagen abwechselnd mit heterogenen Partien, insgesamt relativ kleinformatige Steine). Sowohl innerhalb als auch ausserhalb des Mauergeviertes konnte weder ein Bau- noch ein Benutzungshorizont einwandfrei erfasst werden. Das jetzt noch vorhandene Innenniveau besteht aus einem dunklen, humosen Schichtchen (Trampelniveau ?) mit vereinzelt auftretenden kohligen Bestandteilen.

deutig bestimmen. Eine Zeitstellung ins 11./12. Jh. ist aus typologischen und baugeschichtlichen Gründen vertretbar (Abb. 10).

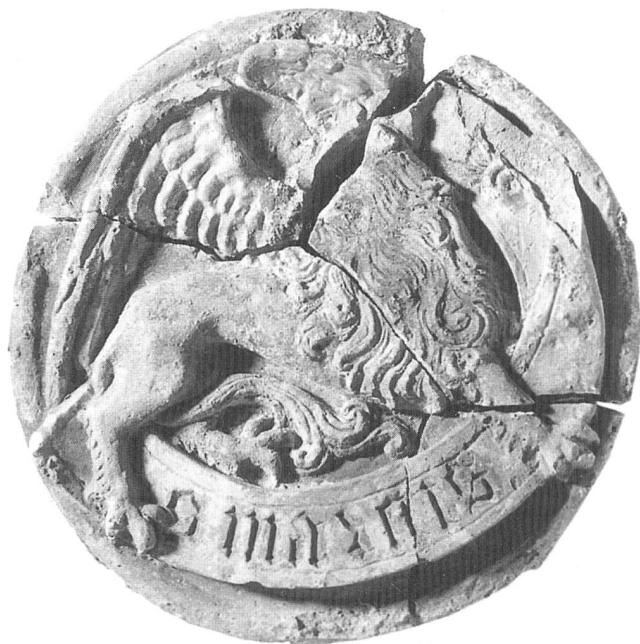
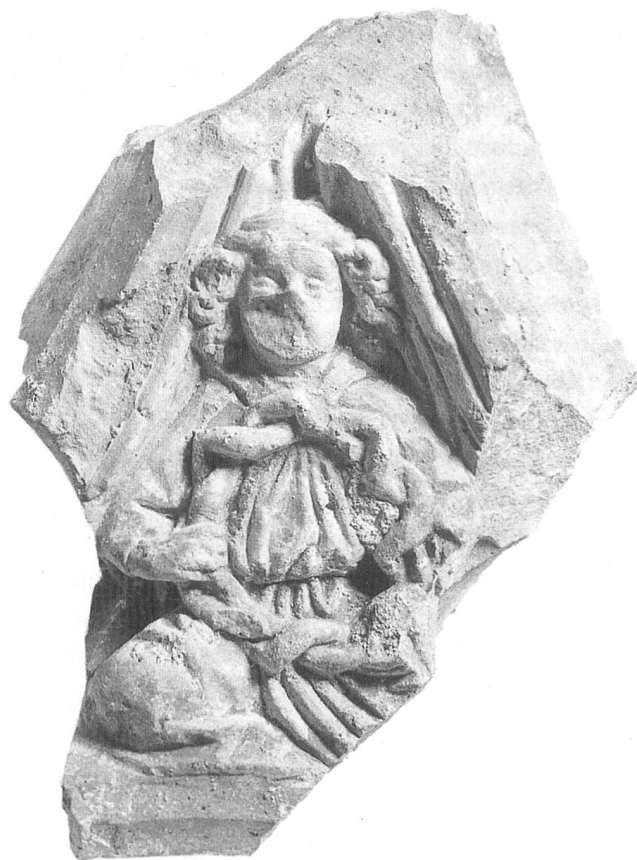
Abb. 12: Chur 1997,  
Ehemaliges Dominikaner-  
Kloster St. Nicolai;  
Backsteinwerkstücke:  
1 Kreisrunder (Ø ca.  
38 cm) Schlussstein mit  
Darstellung eines geflü-  
gelten Löwen und  
Inscription S Marcus;  
2 Gewölberippenfragment  
(Zwickel, Höhe ca. 30  
cm) mit Darstellung  
eines Engels.

Im Dachgeschoss in der äusseren Einmauerung der beiden Mauerschwellen über der Schiffsnordwand fanden sich als Spolien, das heisst als sekundär vermauertes Baumaterial, eine enorme Anzahl von Gewölberippenfragmenten aus Backstein, also aus gebranntem Ton.

Neben Rippen mit einfach gegradeten Profilen treten auch Werkstücke mit figürlichen und ornamentalen Darstellungen auf. Die Backsteinwerkstücke sind von ausserordentlicher Qualität und datieren anhand stilistischer Argumente in das letzte Viertel des 15. Jh. Bisher konnte nicht festgestellt werden, welcher Raum des Klosters ursprünglich damit eingewölbt war (Abb.12).
