# Waltensburg, Burgruine Jörgenberg : eine Nachuntersuchung zur Baugeschichte

Autor(en): **Carigiet, Augustin**

Zeitschrift: **Jahresberichte des Archäologischen Dienstes Graubünden und der Denkmalpflege Graubünden**

### Eine Nachuntersuchung zur Baugeschichte

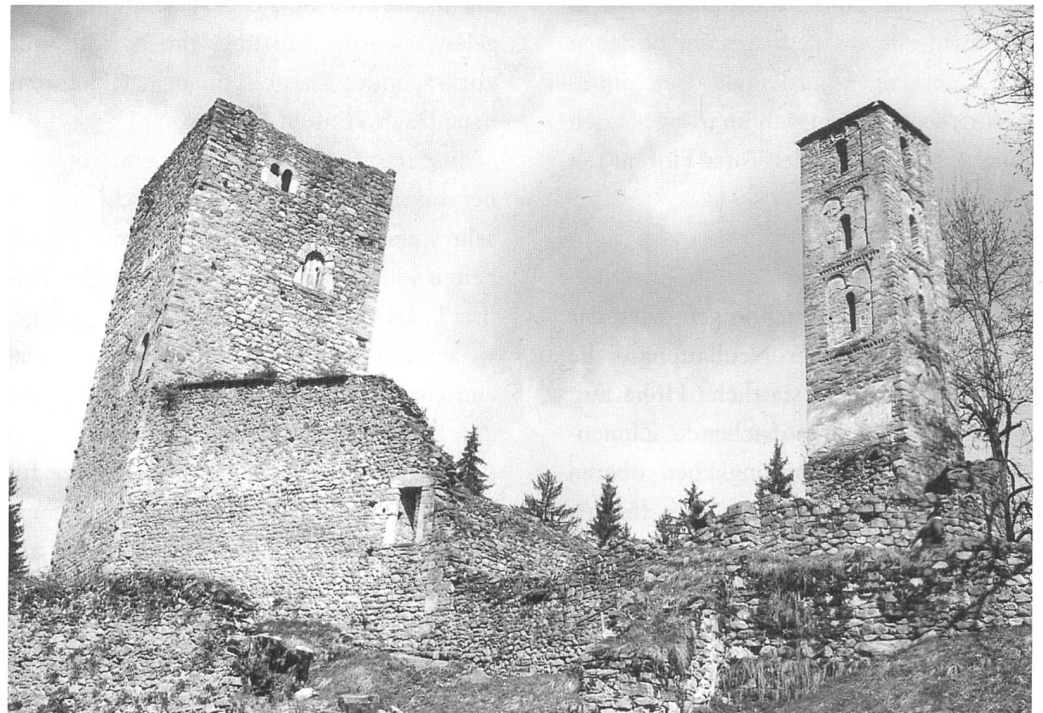
Abb. 59: Der Campanile und der Bergfried auf Jörgenberg, Übersicht von Süden.

Die Burgruine Jörgenberg auf der östlichen Felskante des Waltensburger Plateaus ist die grösste Burganlage der Surselva (Abb. 59). Der Bestand der Burganlage

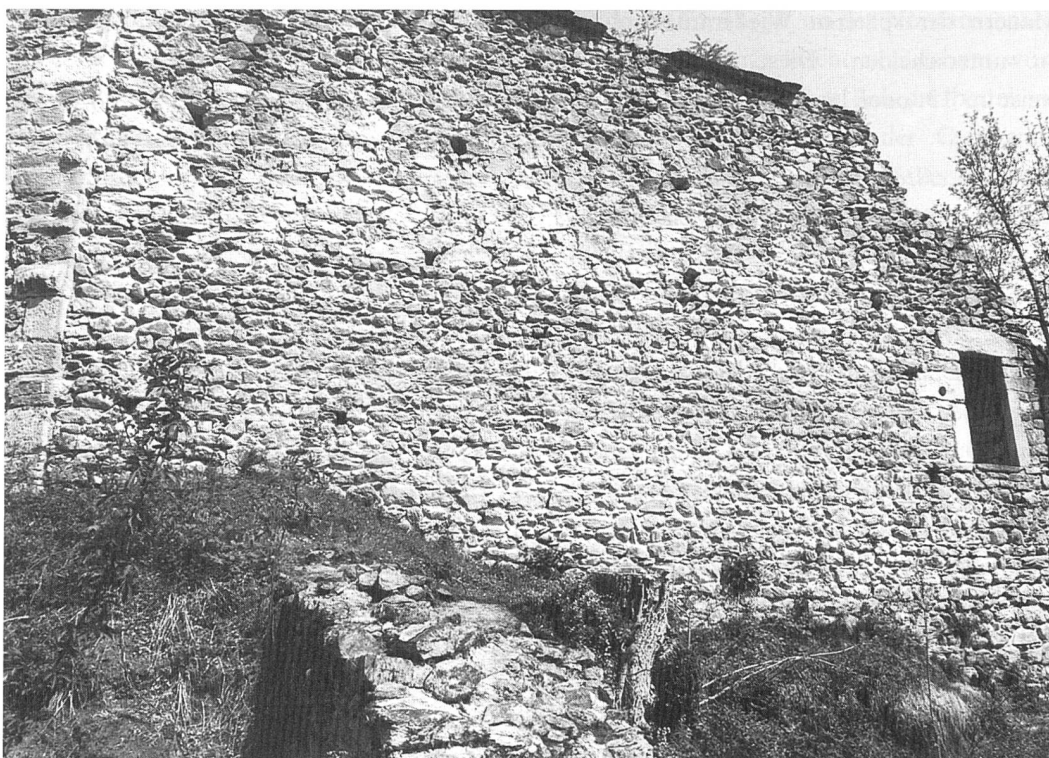
Die ältesten Teile der noch aufgehend erhaltenen Umfassungs- oder Befestigungsmauern auf Jörgenberg sind jünger als die romanische Kirche und auch jünger als der Bergfried. Zu dieser ältesten Befestigung gehört ein Teilstück, welches als Binnenmauer zwischen der verputzten Südwestecke der Kirche und der aus Bossenquadern gefügten Südostecke des Bergfrieds gebaut wurde. Der Verputz in der Nahtstelle beim Anschluss der Umfassungsmauer an die SW-Ecke der Kirche und die durch die gleiche Mauer verbauten Bossenquader an der SE-Ecke des Bergfrieds belegen, dass diese beiden Bauten vorerst freistanden und erst in einer späteren Phase durch die Umfassungsmauer verbunden wurden. Die Mauer weist westlich der Kirche einen Hocheingang auf (Abb. 67). Die Schwelle des Hocheingangs liegt gut drei Meter über dem Aussenniveau.

Abb. 67: Die ältere Umfassungsmauer zwischen Kirche und Bergfried, darüber Aufhöhung in der Wiederaufbauphase (horizontale Baunaht).

Bei der nachweislichen Teilzerstörung der Burgranlage wurde die Umfassungsmauer gegen Westen vermutlich derart stark beschädigt, dass sich der Wiederaufbau an gleicher Stelle nicht mehr lohnte. Die Schildmauer gegen Westen wurde, etwas gegen Osten verschoben, in einer Stärke von knapp zwei Metern komplett neu aufgebaut. In derselben Wiederaufbauphase wird die bestehende Eingangssituation südlich der Kirche durch den Neubau eines zwingerartigen Vorhofes erheblich verstärkt. Gleichzeitig wird die zwischen Kirche und Bergfried eingespannte ältere Umfassungsmauer aufgehöhht. An diesem Teilstück erkennt man deutlich den Unterschied im Mauerbild der beiden Bauphasen (Abb. 67).
