Drei karolingische Gewändestuckaturen aus Disentis

Zeitschrift: **Jahresberichte des Archäologischen Dienstes Graubünden und der Denkmalpflege Graubünden**

Walter Studer

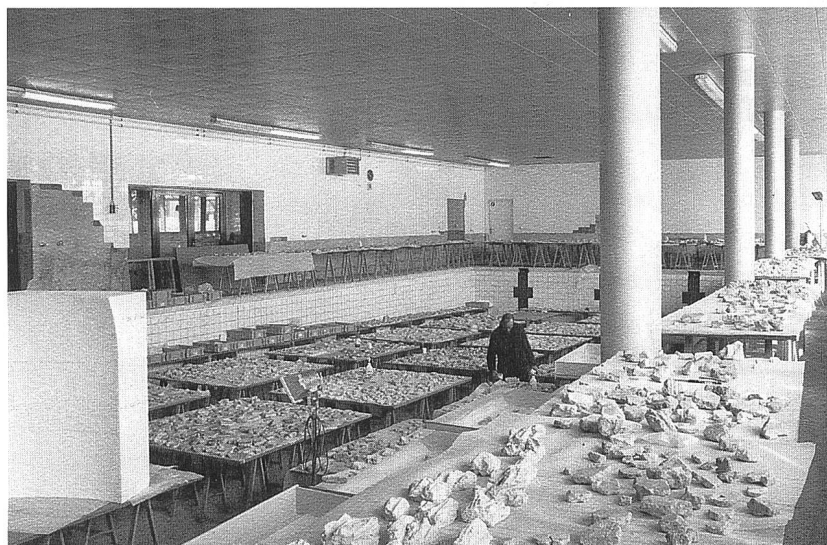
Abb. 9: Disentis, Kloster.
Blick in das Hallenbad der Klosterschule mit den ausgelegten Stuckfragmenten.

Dank dem Engagement aller beteiligten Institutionen konnten wir (Iris Derungs, ADG/Walter Studer, Institut für Denkmalpflege der ETH Zürich) im August 1998 im ehemaligen Hallenbad der Klosterschule in Disentis mit der Bearbeitung des gesamten Fundgutes beginnen (Abb. 9). Gemäss der Komplexität des Gegenstandes sind neue Erkenntnisse und Ergebnisse im Zuge dieses Grossunternehmens nur selten direkt als abgrenzbare Befunde darzustellen. Wann immer dies aber möglich ist, werden sie im Sinne eines Zwischenberichts in den Jahresberichten des ADG publiziert. Ein erster Artikel über vorromanische Fenster und Mäander aus St. Peter in Disentis erschien im Jahresbericht 1998¹.

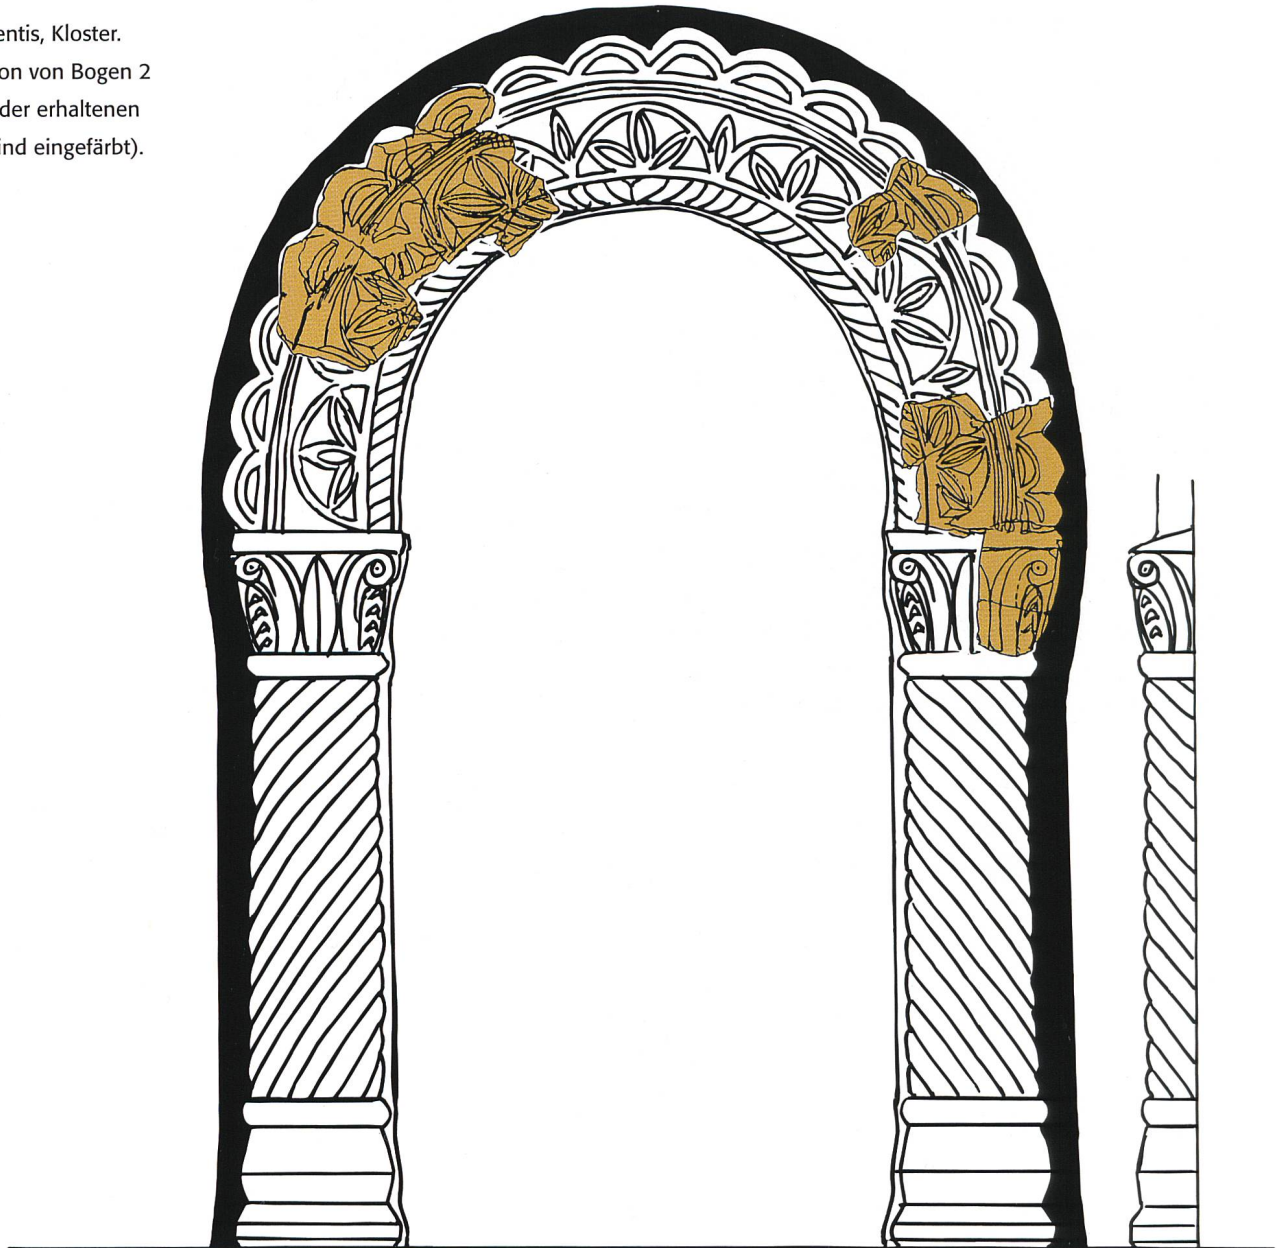
Abb. 12: Disentis, Kloster.
Rekonstruktion von Bogen 2
(die Pausen der erhaltenen
Bogenteile sind eingefärbt).

denden Rillen geschnitten. Bei den Bögen 1 und 3 (Abb. 10 und 11, Abb. 14 und 15) sind es zwei Rillen, bei Bogen 2 (Abb. 12 und 13) nur eine.

Das Hauptmuster aller drei Bögen ist ein Palmettenfries, das einer einfachen Geometrie folgt: Auf einen auf die Kapitelle leicht schräg auslaufenden Halbkreisbogen mit einem Radius von zirka 27 cm für die Bögen 1 und 2 (Abb. 10 und 11, Abb. 12 und 13) sowie einem Radius von zirka 37 cm

Ein Abakus (eine das Kapitell nach oben abschliessende Deckplatte) fehlt nicht nur den hier dargestellten Kapitellen, sondern - soweit feststellbar - auch allen andern des Disentiser Fundgutes, und die eigentlich waagrecht zu erwartende obere Abschlussfläche der Kapitelle ist in der Regel mehr oder weniger schräg nach oben ansteigend geschnitten, wie im Profil der Seitenansicht in Abb. 12 dargestellt. Der waagrechte Ab-

Obwohl die Aussenseite des Kapitellfragmentes in Abb. 12 nicht ganz die Mitte des Frontmusters erreicht, sind die Kapitelle zumindest der architektonischen Tendenz nach entsprechend ihrer Zugehörigkeit zu Halbsäulen als Halbkapitelle zu verstehen, deren Seitenflächen demgemäss - also wie in Abb. 14 - ausgearbeitet wurden.

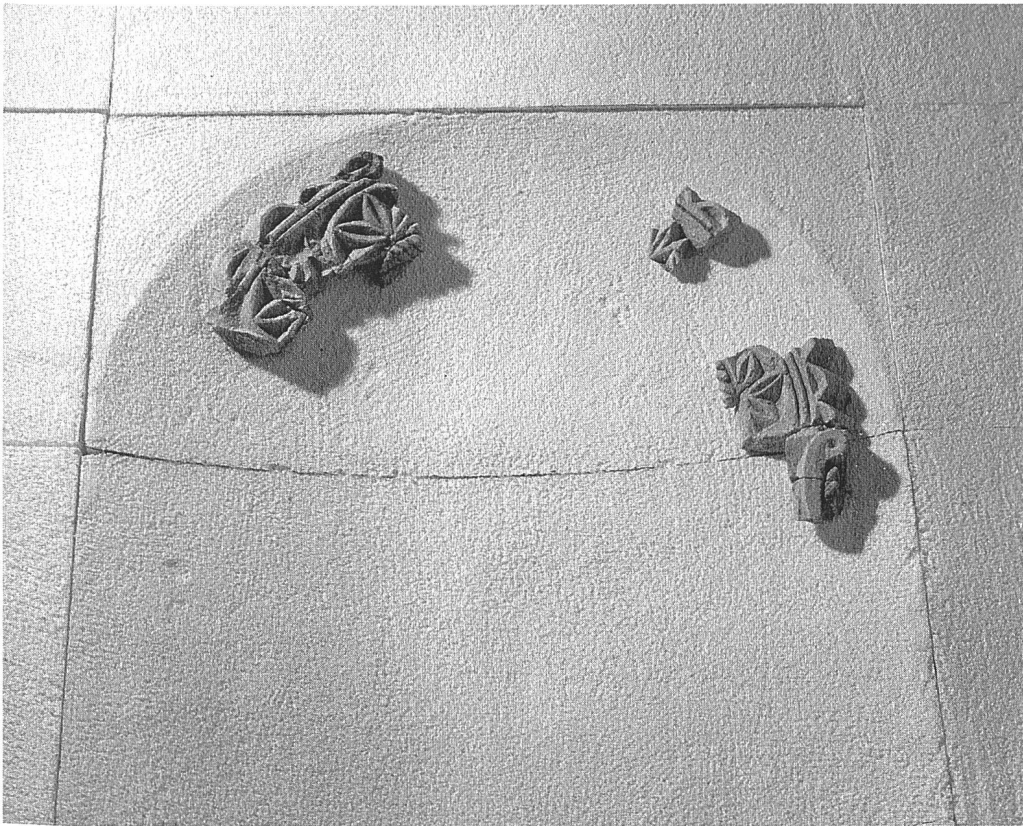
Abb. 13: Disentis, Kloster.
Die erhaltenen Teile von
Bogen 2.

Alle Kontinente und genügend grossen Fragmente der drei Bögen weisen eine auf Augenschein nicht deutbare Krümmung auf, die auf den Fotografien Abb. 11, 13 und 15 einigermaßen erkennbar ist. Am ehesten zutreffend ist zunächst der Vergleich mit dem breiten Rand einer grossen und tellerähnlich flachen Schüssel.

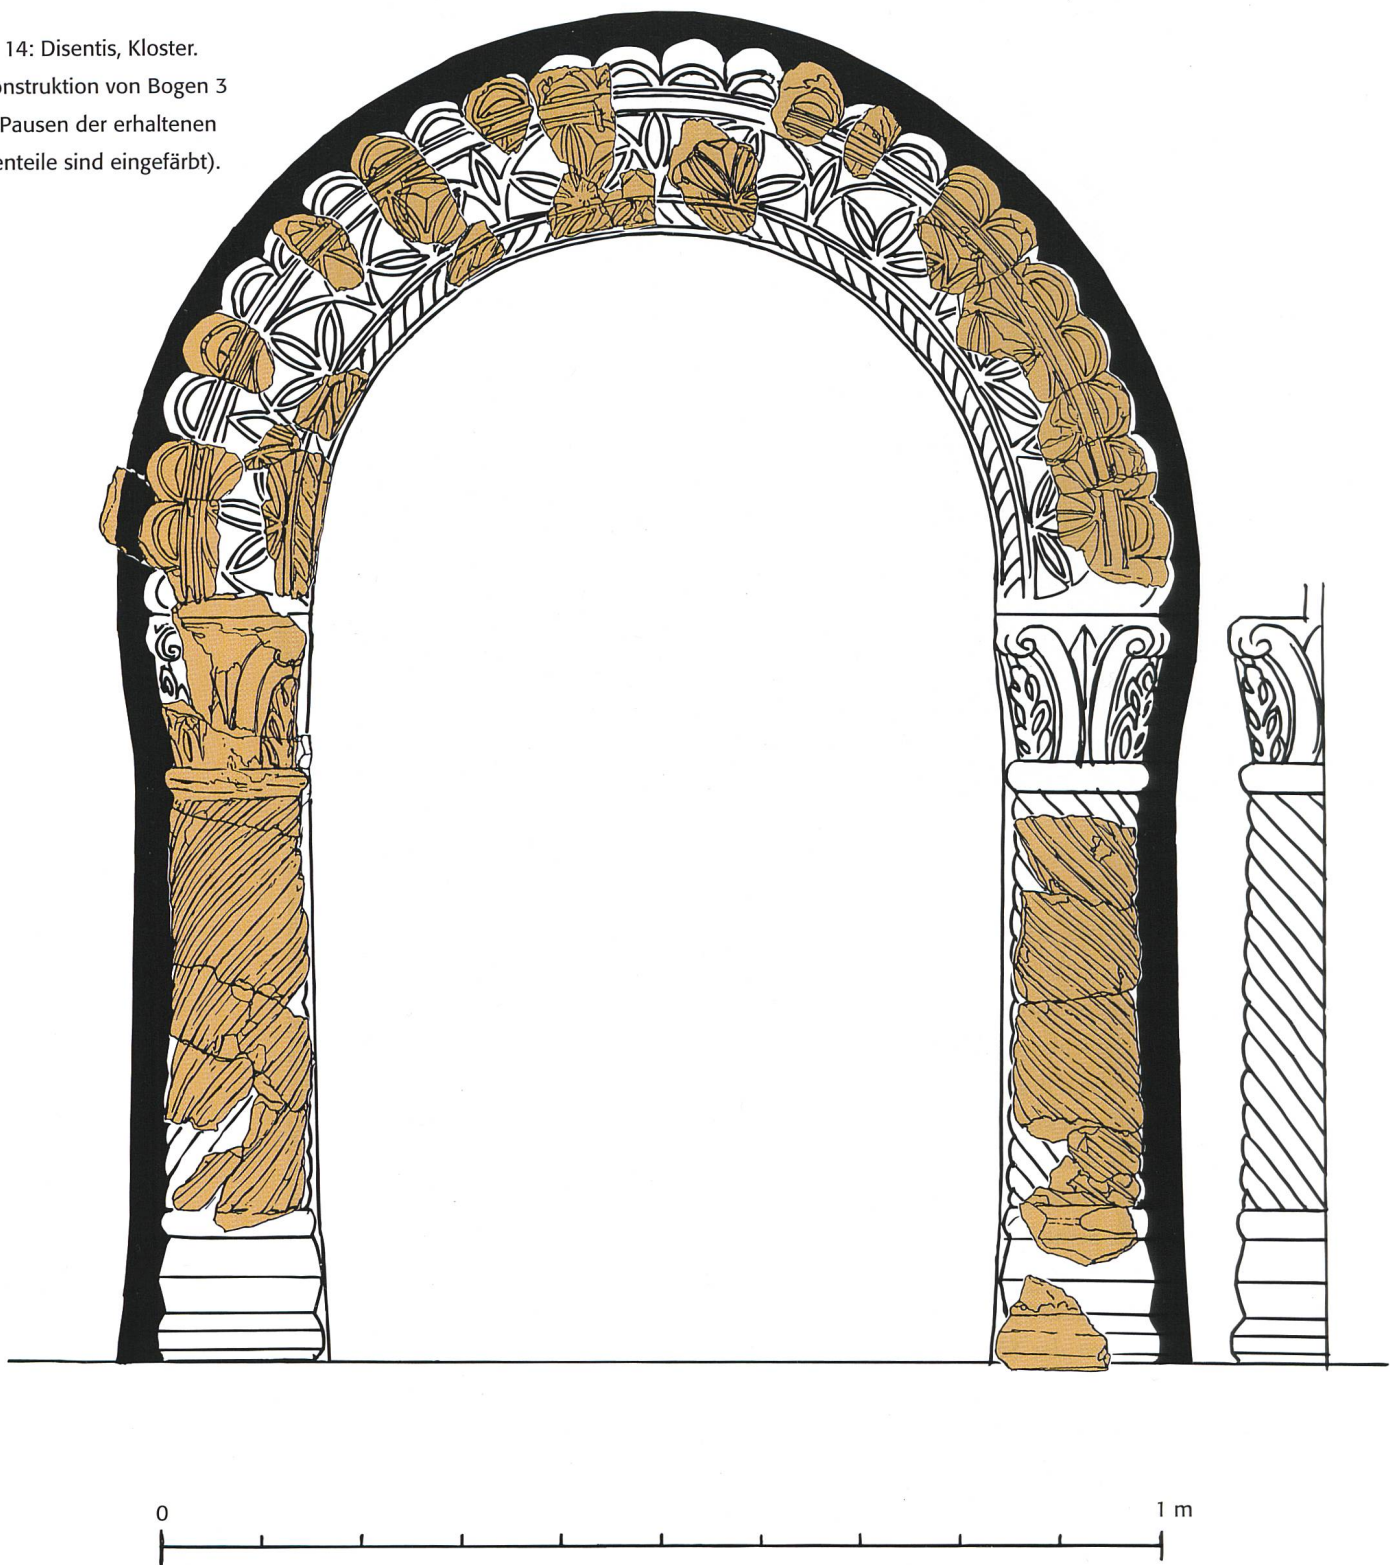
Abb. 14: Disentis, Kloster.
Rekonstruktion von Bogen 3
(die Pausen der erhaltenen
Bogenteile sind eingefärbt).

Frei positionierte - also den Bögen nicht di- rekt anfügbare - Säulenteile (Abb. 14; die Säule rechts) weisen sämtliche Merkmale ih- rer Zugehörigkeit auf, und liesse man sie

für Bogen 3 (Abb. 14 und 15) sind sieben, beziehungsweise acht Halbkreise in Reihe gesetzt, deren gemeinsamer Radius von 7,5 cm einem viertel römischen Fuss entspricht. Die drei lanzettförmigen Blätter in den Halbkreisen - vom Kreiszentrum aus spiegelsymmetrisch zum jeweiligen Halbkreis gefächert - und das zwischen den Halbkreisen stehende Einzelblatt unterliegen ebenfalls diesem Radius. Das heisst, das Ornament wäre mit einer einzigen Zirkelspanne vorzuzeichnen. Für die auf allen Bögen teilweise noch vorhandene Vorritzung wurde der Zirkel aber nur für die Halbkreise verwendet, denn nur für diese sind Zirkelstiche vorhanden. Die Blattvorritzung ist jedoch mit der Qualität des Zirkelschlages erfolgt, also wurde sie mittels einer Schablone ausgeführt.

Der innere Rand der Bögen wird durch einen Taustab gebildet, der zugleich eine harmonische Verkleidung für den Übergang in die Leibung ergibt. Die Drehrichtung des Taus wechselt bei allen drei Bögen im Zenit, wobei das Tau von Bogen 3 (Abb. 14 und 15) im Vergleich zu den anderen beiden Bögen gegenläufig gedreht ist.

schluss des Kapitells in Abb. 14 ist also die Ausnahme.

Dass diese Krümmung nicht durch Hinter-schneidung entstanden ist - um etwa ähnlich wie im Tempietto in Cividale die Bögen von der Wand absteigen zu lassen -, beweist das bereits erwähnte mit Bogen 3 (Abb. 14 und 15) verschränkte Fragment, das den schwarzen Begleitstreifen belegt: Wie das rückseitige Negativ zeigt, handelt es sich um ein Stück der ersten, direkt auf der Mauer aufgetragenen Putzschicht, die in der Folge der gesamten Stuckatur als Unterlage diente, denn tatsächlich ist der Kon-

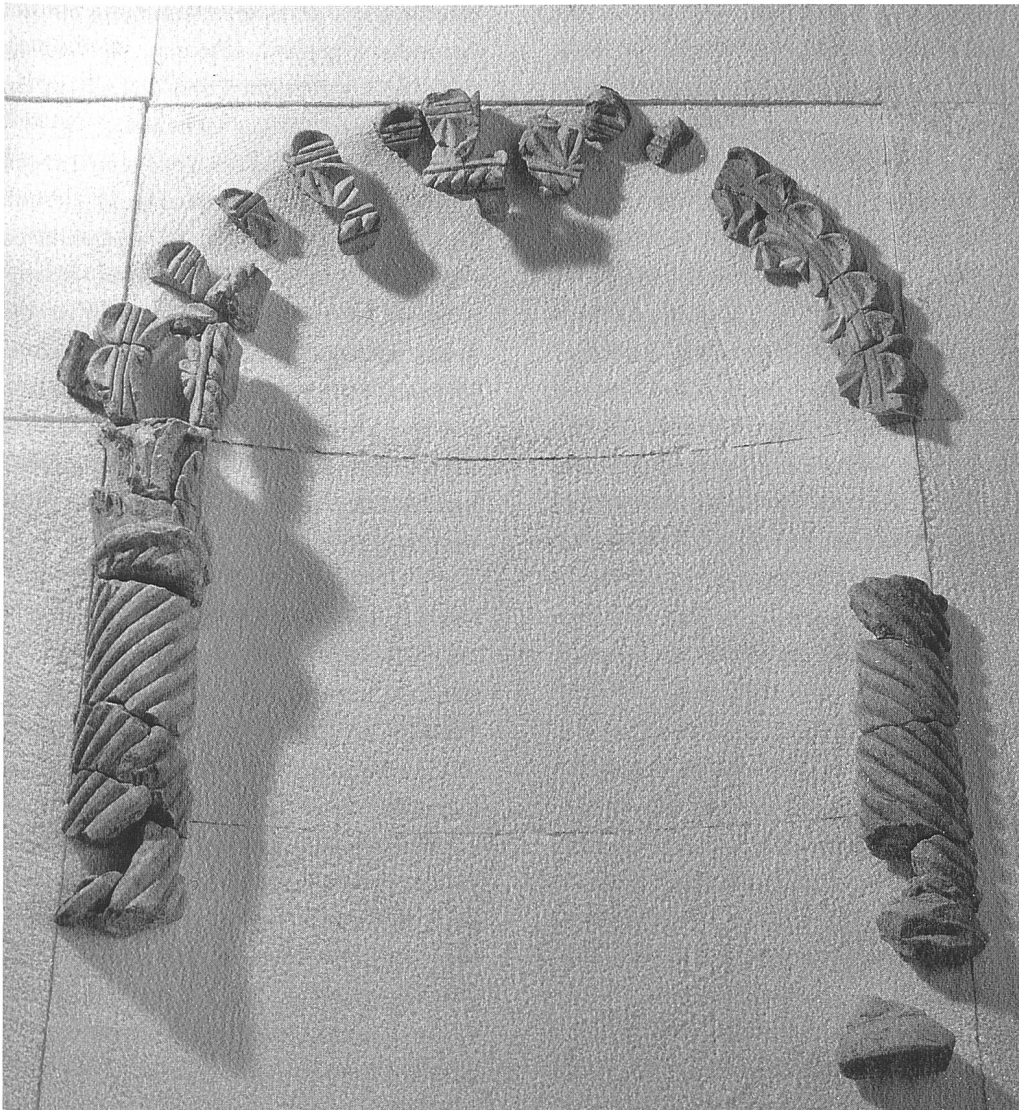
Abb. 15: Disentis, Kloster.
Die erhaltenen Teile von
Bogen 3.

Der auf dem gesamten Disentiser Stuck als oberste Schicht nachzuweisende Grundanstrich aus Kalkmilch, der den farbigen Partien als Malgrund für die im wesentlichen al fresco (nass in nass) verarbeiteten Farbdiente, wurde bei unseren Stuckierungen unbemalt gelassen. Zwar ist bei einem Fragment des Bogens in Abb. 14 und 15
