**Zeitschrift:** Jahresberichte des Archäologischen Dienstes Graubünden und der Denkmalpflege Graubünden  
**Herausgeber:** Archäologischer Dienst Graubünden; Denkmalpflege Graubünden  
**Band:** - (1999)

**Artikel:** Kann man über Probleme reden, kann man sie einfacher lösen : zur Restaurierung des alten Frauenklosters in Poschiavo  
**Autor:** Meyer, Thomas F.  
**DOI:** <https://doi.org/10.5169/seals-821257>

## Kann man über Probleme reden, kann man sie einfacher lösen - Zur Restaurierung des alten Frauenklosters in Poschiavo

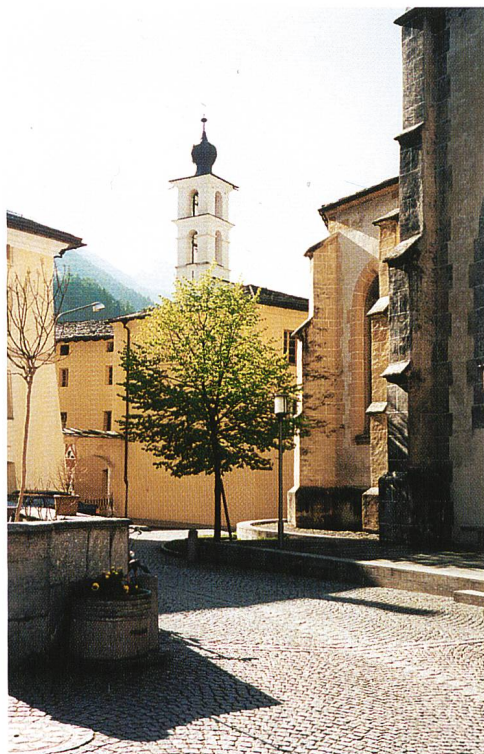
Abb. 94: Poschiavo, altes Frauenkloster. Ansicht von Nordwesten. Der Baukomplex präsentiert sich zur Piazza Comunale hin klosterhaft geschlossen. Er wird überragt vom 1684 erbauten Kirchturm, der einen wichtigen städtebaulichen Akzent im Borgo setzt.

Die bedeutende Klosteranlage, ihre siedlungsbaulich extrem wichtige Lage im Borgo, aber auch die spannende Baugeschichte der einzelnen Gebäudeteile, die, wie wir heute wissen, weit hinter die Klosterstiftung im Jahre 1629 zurückreicht<sup>73</sup>, dies sind die Faktoren, welche die Instandstellung des alten Frauenklosters von Poschiavo für alle Beteiligten zu einer schönen Herausforderung machten (Abb. 94 und Abb. 95).

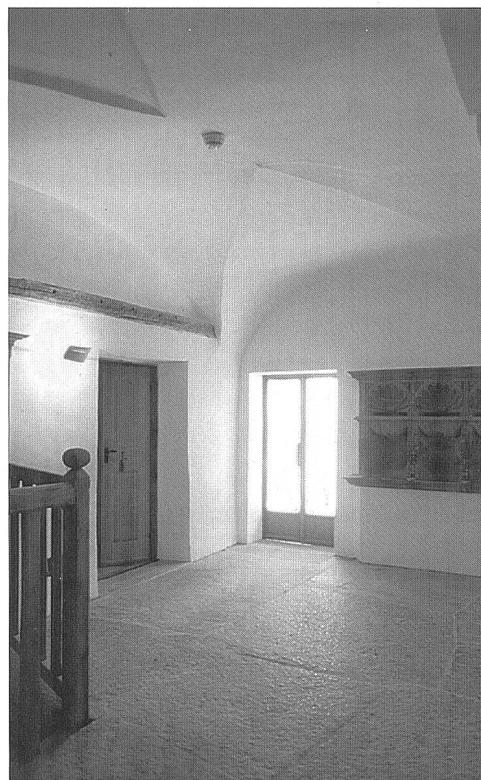
Abb. 96: Poschiavo, altes Frauenkloster. Die alte Küche, neu als Esszimmer genutzt (Raum Nr. 9).

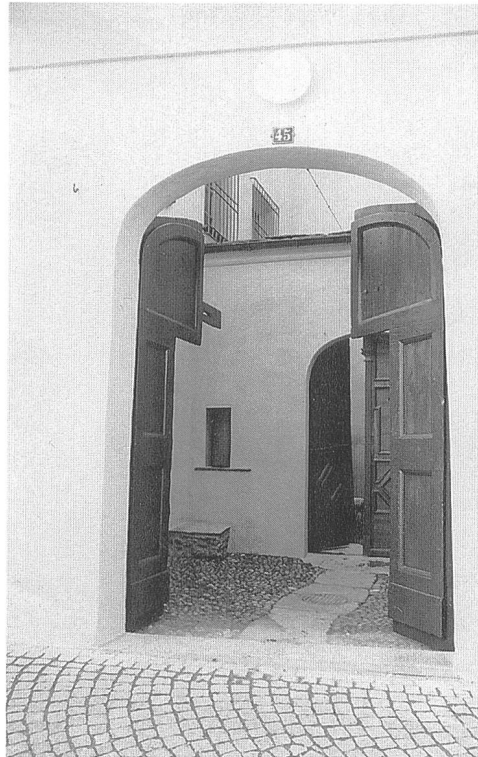
Abb. 101: Poschiavo, altes  
Frauenkloster. Hauptportal.  
Blick in den ersten Vorhof  
(Raum Nr. 1).

Die Aussenhöfe beim alten Haupteingang sind eine architektonische Besonderheit von höchster räumlicher Qualität. Beide Höfe wurden in extenso erhalten und restauriert. Lediglich das innerste Tor musste zur Verbesserung des Wärmehaushaltes ausgewechselt werden. Sämtliche historischen Beschläge wurden dabei wiederverwendet. Die gut erhaltene drehbare Gabendurchreiche in der Trennwand der Höfe wurde als Zeichen des Überganges von der profanen Welt in die Klausur des ehemaligen Klosters ebenfalls beibehalten und instand gesetzt (Abb. 101).

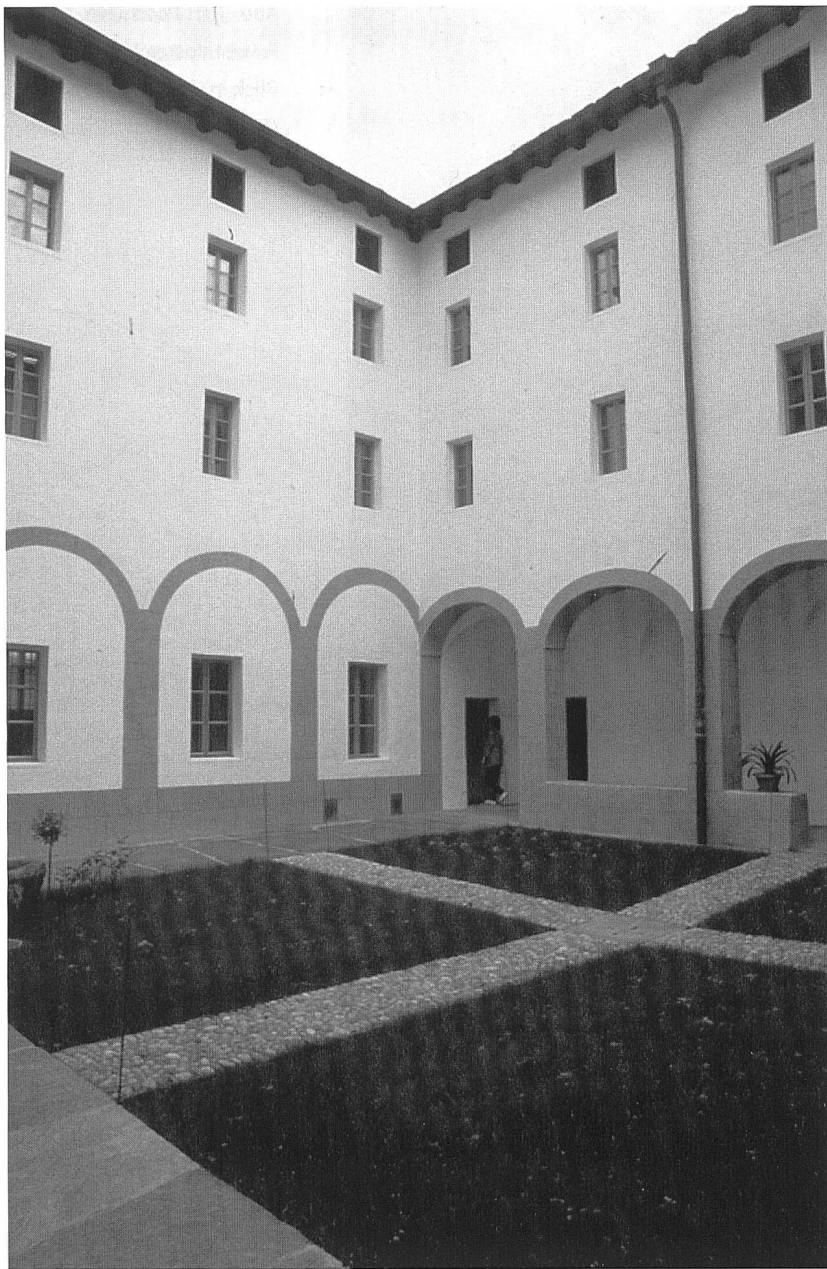
Abb. 103: Poschiavo, altes  
Frauenkloster. Der Kreuz-  
gang nach der Restaurie-  
rung. Südostecke.

Die Untersuchung der historischen Farb- und Verputzschichten wies an den Aussenfassaden eine goldene Ockerfarbe nach. Diese wurde möglichst originalgetreu wieder hergestellt. An den Fassaden im Innenhof kamen bei den Bogenöffnungen des Kreuzganges farbige Architekturdekors in Nagelrisstechnik zum Vorschein (Abb. 103). In der Kirche brachte die Entfernung der späteren Überkalkung ebenfalls bemalte Schichten zutage. In allen genannten Fällen erlaubten die Originalbefunde eine angeregte Diskussion über die gestalterischen Fragen und erleichterten den Entscheid.
