Zur Restaurierung der evangelischen Filialkirche in Ausserferrera Cresta

Autor(en): **Mattli, Peter**

Zeitschrift: **Jahresberichte des Archäologischen Dienstes Graubünden und
der Denkmalpflege Graubünden**

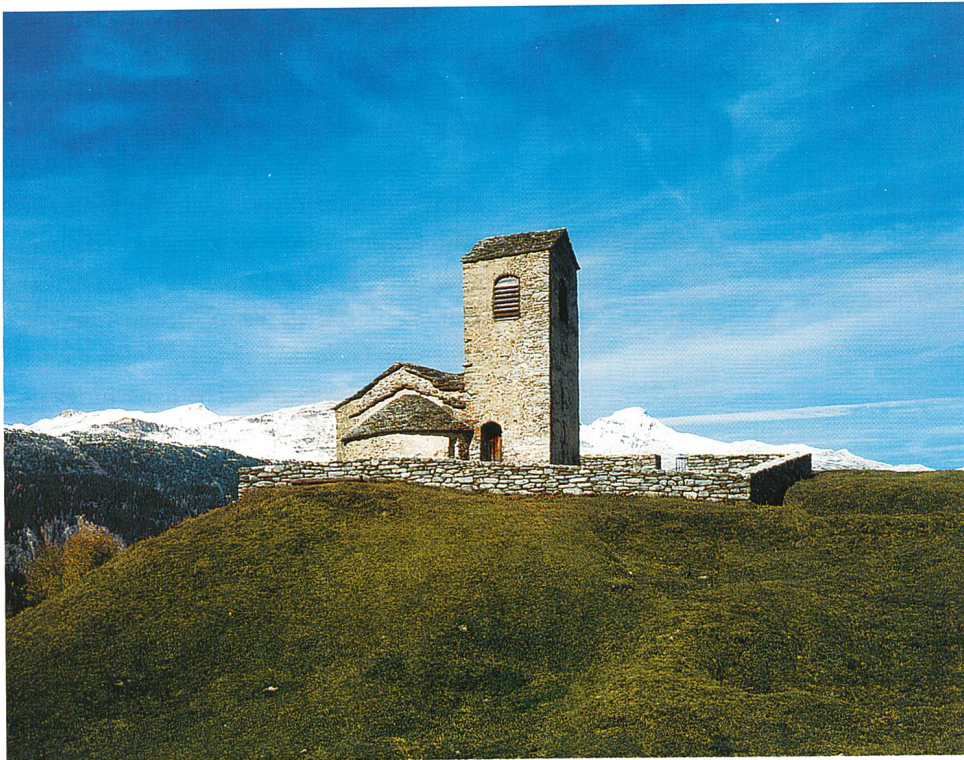
Abb. 113: Evangelische Fi-
lialkirche in Ausserferrera
Cresta. Südansicht.

Der Weiler Cresta in der Talschaft Ferrera liegt auf einer Höhe von 1650 m ü. M. oberhalb des Dorfes Ausserferrera. Die ursprünglich dauernd bewohnte Siedlung ist um einiges älter als der Dorfkern von Ausserferrera. Bei Grabungsarbeiten konnten dort prähistorische, vermutlich eisenzeitliche Kulturschichten festgestellt werden. Mit Sicherheit hat die älteste Talstrasse durch Cresta geführt. Heute besteht das kleine Haufendorf aus je 14 historischen Wohnhäusern und Ställen in Strickbauweise sowie zirka 20 neueren Ferienhäusern. Die Kirche steht leicht erhöht davor in beherrschender Stellung (Abb. 113).

Besonders an der Südfassade war der Mauermörtel stark ausgewaschen. Der morsche Fugenmörtel wurde ausgekratzt und durch einen neuen Kalkmörtel ersetzt. Das Steinplattendach wurde kontrolliert und stellenweise repariert. Auf der Friedhofmauer entfernte man eine unansehnliche Steinplattenabdeckung aus den siebziger Jahren, die Mauerkrone wurde mit Mörtel gesichert (Abb. 117).

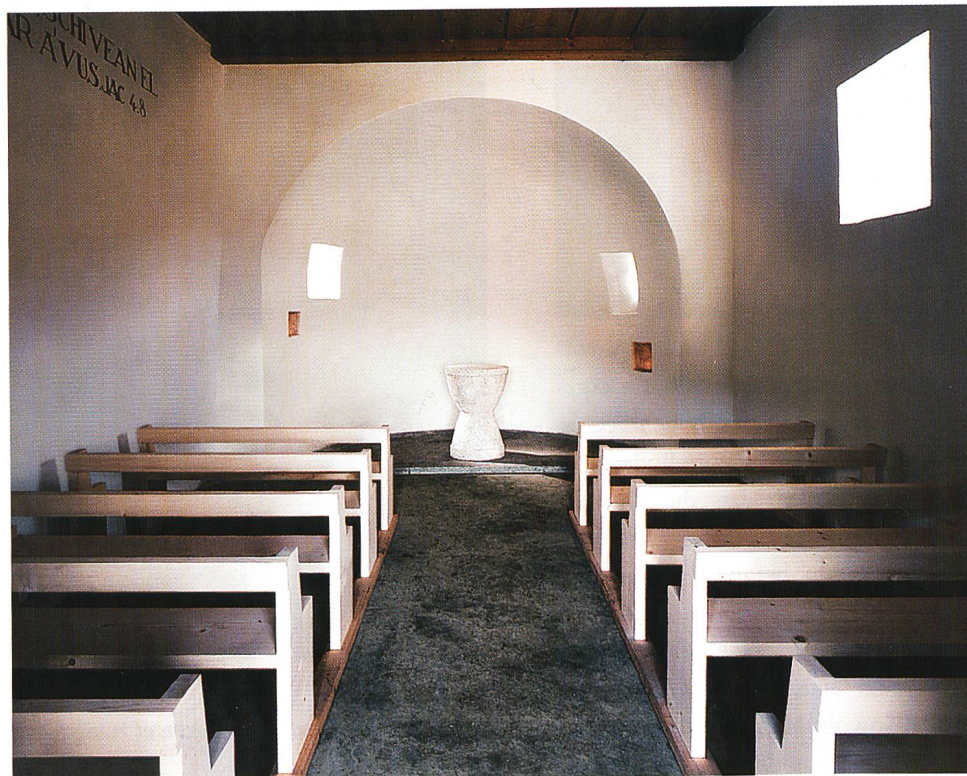
Abb. 114: Evangelische Fi-
lialkirche in Ausserferrera
Cresta. Blick gegen die Ap-
sis.

dens entdeckt. Mit der Wiederherstellung dieses Bodentyps konnte die Gefahr eines Wiederbefalls durch den Hausschwamm gebannt werden. Die flache Holzdecke von 1925 lag so tief, dass sie den Scheitel des Apsisbogens beinahe berührte. Die Raumproportionen waren dadurch empfindlich gestört. Mit verhältnismässig geringem Aufwand konnte die Decke um 20 cm angehoben werden (Abb. 114). Knietäfer und Kanzel, beide von 1925, wurden ersatzlos aufgegeben. Ebenfalls entfernt hat man die Bänke von 1925. Die neuen Bänke aus einheimischer Fichte sind, wie der neue Taufstein aus Tuff auch, schlicht und dem Ort angemessen gestaltet worden (Abb. 115 und Abb. 116). Die relativ jungen Verglasungen in den Lichtscharten der Apsis wurden durch Eisengitter ersetzt, womit eine permanente Durchlüftung des Innenraumes gewährleistet ist.

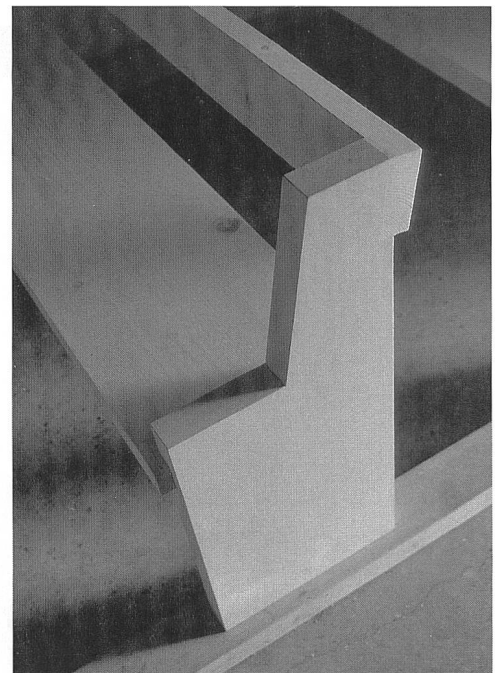
Abb. 116: Evangelische Filialkirche in Ausserferrera Cresta. Die neuen Bänke.
