# Die Innenrestaurierung der Kirche S. Vigeli in Tujetsch, Sedrun

Autor(en): **Rutishauser, Hans**

Zeitschrift: **Jahresberichte des Archäologischen Dienstes Graubünden und der Denkmalpflege Graubünden**

Band (Jahr): - **(2006)**

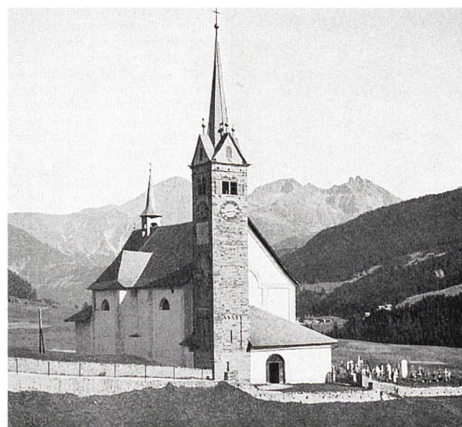
Abb. 96: Tujetsch, Sedrun, Kirche S. Vigeli. Blick gegen Osten. Zustand um 1940.

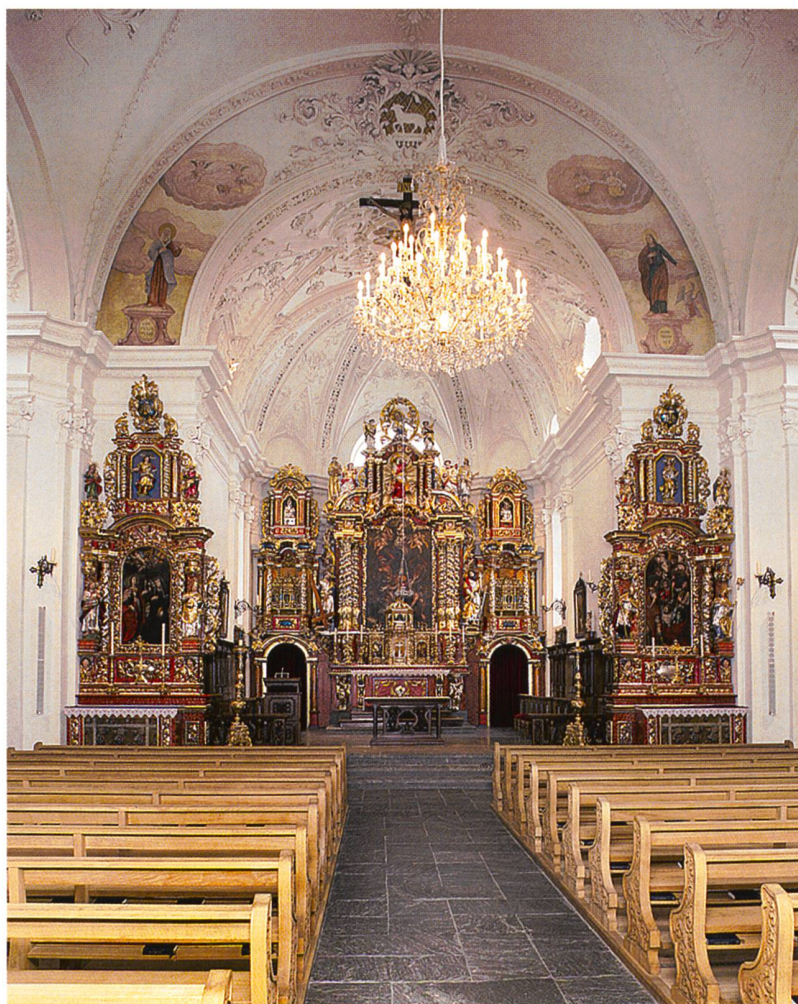
Abb. 97: Tujetsch, Sedrun,  
Kirche S. Vigeli. Blick Rich-  
tung Chor auf die Ritz'schen  
Barockaltäre. Nachzustand.

Am 12. Juli 1695 erfolgte die Neuweihe der Kirche. Von den fünf Altären waren vorerst nur zwei mit einem Aufsatz geschmückt: In der Südseitenkapelle stand der spätgotische Hochaltarschrein von 1515 und in der Nordseitenkapelle der stuckierte Rosenkranzaltar der gleichnamigen Bruderschaft von 1691, ein Werk von Stuckateuren aus dem Misox. Die drei Barockretabel der Familie Ritz aus Selkingen im Wallis, die heute den Hauptschmuck der Vigiliuskirche bilden, kamen erst nachträglich dazu: Das Hochaltarretabel schuf in den Jahren 1702/03 Johannes Ritz, die beiden Chorschulter-Altarretabel baute dessen Sohn Johann Jodok Ritz um 1725 (Abb. 97).

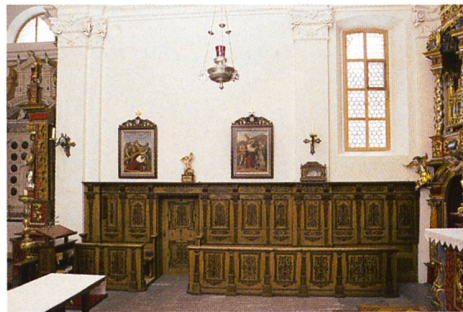
Abb. 99: Tujetsch, Sedrun, Kirche S. Vigeli. Blick auf die nördliche Chorwand, nach der Restaurierung. Rechts im Bild eines der erneuerten Fenster.

So waren auch die Eisenfensterrahmen in Sedrun korrodiert. Sie sind durch neue Lärchenholzfenster aus der Schreinerei des Benediktinerklosters Engelberg OW ersetzt und mit Butzenscheiben geschlossen worden (Abb. 99). Einzelne Fensterflügel sind mit einem kleinen Motor ausgerüstet und können zu Lüftungszwecken automatisch bedient werden – eine Konzession an die heutigen Komfortansprüche.

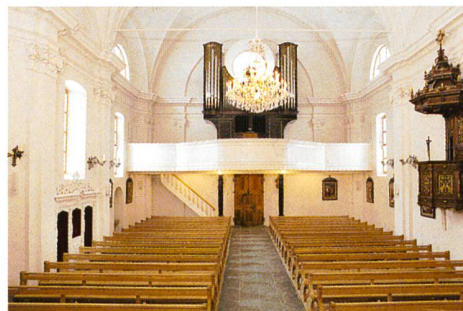
Abb. 100: Tujetsch, Sedrun, Kirche S. Vigeli. Blick Richtung Eingang. Nachzustand.

An der Empore wurde die fastäferartige Brüstungsverkleidung, die als Fremdkörper im barock bestimmten Kirchenraum wirkte, entfernt und die Kranz- und Fussprofile nach alten Fotos ergänzt. Die Brüstung und die Emporenuntersicht sind nun in gebrochenem Weiss gestrichen. Die optisch zu schlanken eisernen Emporenstützen wur-

den mit gedrechselten gehöhlten Holzsäulen eingefasst, deren Form sich an historischen Emporensäulen orientiert. Sie wurden wie auch das Orgelgehäuse vom Restaurator schwarz gefasst, mit weissen Adern als Marmorimitation (Abb. 100). Diese Neufassung ist zwar eine freie Interpretation ohne historischen Befund, sie fügt jedoch die neue Orgel von 1957 harmonisch in den barocken Kirchenraum.

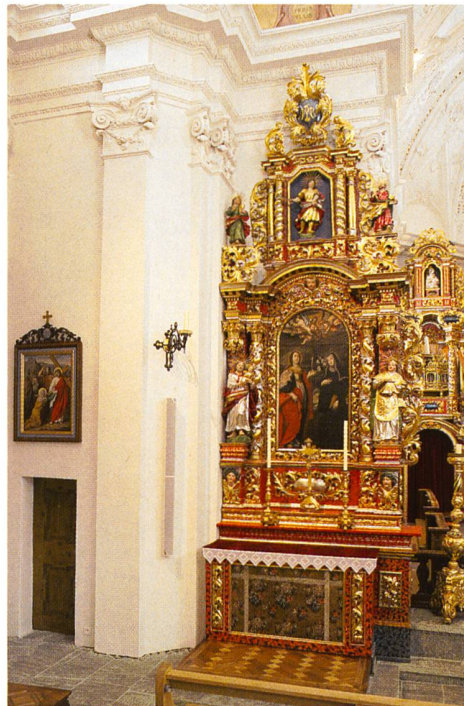
Abb. 103: Tujetsch, Sedrun,  
Kirche S. Vigeli. Der linke  
Chorschulteraltar aus der  
Zeit um 1725. Nachzustand.

Die Retabel der beiden Chorschulteraltäre von Johann Jodok Ritz (Abb. 103) waren 1934 wie das Hochaltarretabel neu vergolddet und versilbert worden. Die ursprünglichen Lüsterauflagen (Farben auf Silbergrund) waren in Resten zweifelsfrei nachzuweisen. Ebenso hatte man die Inkarnate nur leicht angeschliffen und die roten Marmorimitationen der grossen Hintergrundflächen waren unter der Übermalung von Xaver Stöckli weitgehend noch vorhanden. Die fehlende marmorierte Bemalung der seitlichen Altarblockverkleidung musste rekonstruiert werden.

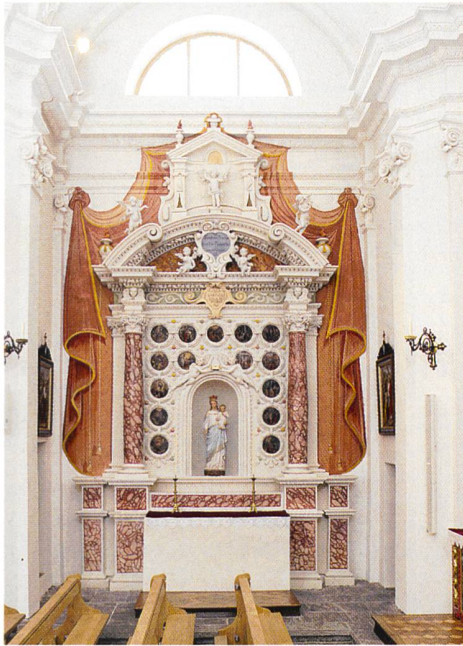
Abb. 104: Tujetsch, Sedrun, Kirche S. Vigeli. Der stuckierte Rosenkranzaltar in der Nordkapelle von 1691 (Muttergottesstatue von 1888/89). Nachzustand.

Eine besonders aufwändige Freileigungs- und Restaurierungsarbeit erforderte der barocke Stuckaltar in der nördlichen Seitenkapelle von 1691 (Abb. 104). Das Zentrum des stuckierten Altaraufsatzes bildet eine mit profiliertem Rahmen gefasste Rundbogennische, die zur Aufnahme eines Muttergottesbildes bestimmt ist. Auf dem Rahmenrund sitzen zwei Putti, die eine (jüngere) goldene Holzkrone halten. Der Hintergrund zwischen Nischenrahmen und den beiden Säulen, die den Architrav und Segmentgiebel tragen, belegen 15 Stuckmedaillons in Blattrahmen mit Vierblattblüten in den Zwickeln. Die Medaillons zeigen je fünf Szenen des Freudenreichen, Glorreichen und Schmerzhafte Rosenkranzes. Diese Szenen sind mit Ölfarben auf runde, verzinnnte Eisenbleche gemalt. Der ursprünglich weiss gefasste Stuckaltaufsatz war im Giebelfeld, auf den Säulen

und an den Füllungen der Säulenpostamente und Leuchterbänke in der Art roten Knollenmarmors bemalt, der Hintergrund der plastischen Architravranken malachitgrün. Beidseits des Retabels ist ein roter Vorhang mit gelbem Saum auf die Hintergrundwand gemalt. Der Stuck wies zwei jüngere Übermalungen auf. Nach der Freilegung und den Retuschen mit Leim- und Kaseinfarbe zeigt der Altar weitgehend wieder den Farbklang von 1691, nur die Muttergottesfigur von 1888/89 wirkt in ihrer nazarenischen Schlichtheit etwas verloren inmitten der kräftigen Stuckzier des Hochbarock.
