**Zeitschrift:** Jahresberichte des Archäologischen Dienstes Graubünden und der Denkmalpflege Graubünden  
**Herausgeber:** Archäologischer Dienst Graubünden; Denkmalpflege Graubünden  
**Band:** - (2009)  
**Rubrik:** Abgeschlossene Restaurierungen

## Abgeschlossene Restaurierungen

### Andeer, Haus De Nicca, Nr. 26 Restaurierungsetappen 1992, 2001, 2009

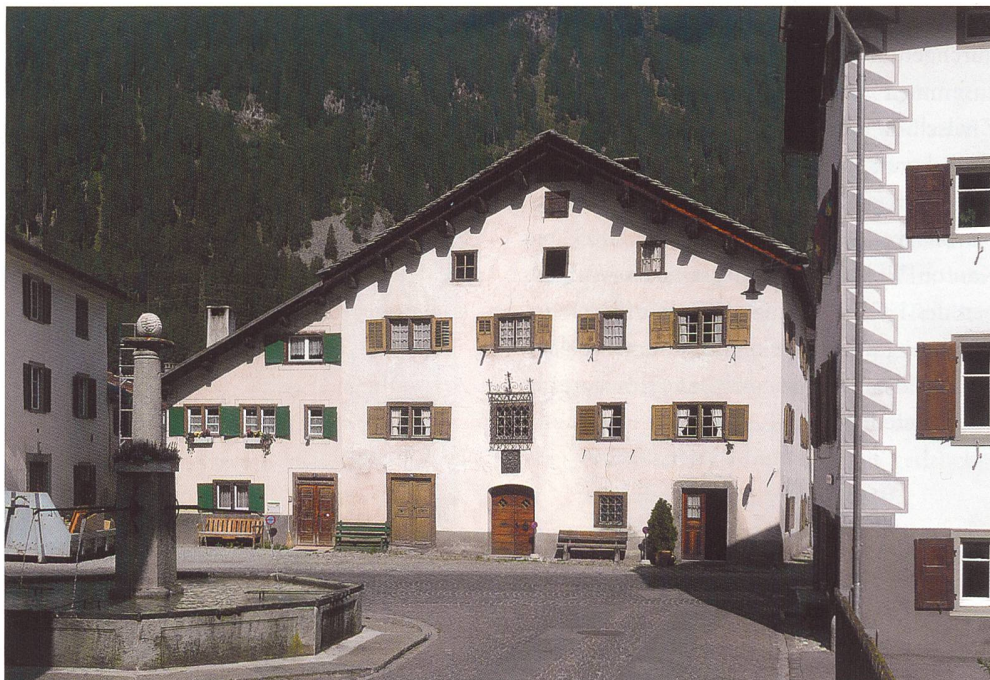
Abb. 104: Andeer, Haus De Nicca, Nr. 26. Ansicht von Osten nach der Restaurierung.

ginn der Arbeiten unter kantonalen, 2002 unter eidgenössischen Denkmalschutz gestellt. In der ersten Sanierungsetappe reparierte man die nördliche Dachhälfte und ersetzte dabei die Ziegel wieder durch Steinplatten. In einer zweiten Etappe, 2001, wurde die südliche Dachhälfte, die noch mit Steinplatten gedeckt war, instand gesetzt und neu gedeckt. Die Dachkonstruktion aus Rundholz konnte dabei in ihrer ursprünglichen Substanz weitgehend erhalten werden. Über der bestehenden Lattung aus Hälblingen wurde ein Unterdach eingezogen, das am Ortgang nicht in Erscheinung tritt. Da die Lattung nur noch das Unterdach zu tragen hat, konnte sie trotz erheblicher Schäden wiederverwendet werden. Der Hohlraum, der durch den Durchhang der Dachkonstruktion gebildet wird, liess sich für die Verstärkung der Sparren und die Unterlüftung nutzen. In der dritten Instandsetzungsetappe, 2009, wurden die Gewölbe im Treppenhaus und in den Mittelkorridoren (Abb.107) restauriert. Zur Sanierung der Mauerwerksrisse musste die Verbindung zwischen Giebelwand und anschliessender Korridorwand verbessert werden. Dazu bohrte man eine Reihe übereinanderliegender Ankerstangen diagonal ins Mauerwerk und goss es mit speziellem Fliessmörtel aus. Die Risse konnten

daraufhin ausgemauert bzw. mit Mörtel ausgeworfen werden. Für die Restaurierung des Innenputzes wurde zuerst der alte Kalkanstrich mechanisch entfernt. Versalzten Putzschichten beim Kellerabgang sowie lose Putzteile in den anderen Geschossen wurden abgespitzt. Im Feuchtbereich verwendete man einen Sanierputz, der durch seine poröse Struktur über längere Zeit ausblühende Salze aufnehmen kann. Alle verputzten Flächen wurden dreimal mit Grubenkalk weiss getüncht, die Sockelbereiche mit Mineralfarbe gemäss Befund in einem Grauton gestrichen.

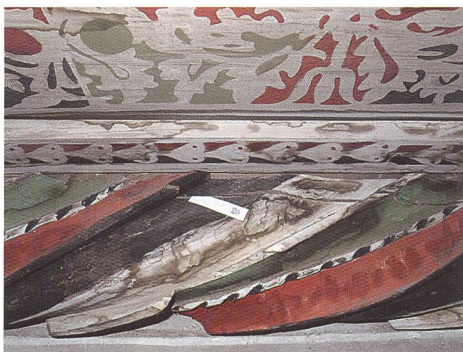
Abb. 110: Bergün/Bravuogn, evangelisch-reformierte Kirche. Holzleistendecke mit spiralförmigen Balken. Schadensbild vor der Restaurierung.

Wandmalereien beschränkte sich das Schadensbild hauptsächlich auf die Südwand, insbesondere auf den Turmbereich. An der Decke wurden einzelne Bretter mit sich abhebender Malschicht und vereinzelt Fehlstellen in der Malschicht festgestellt. Eine leichte Verschmutzung bedeckte die ganze Oberfläche. Zur genauen Klärung der Schadensursache wurden Untersuchungen und Klimamessungen über einen längeren Zeitraum hinweg angelegt. Der Bauphysiker

verglich das Schadensbild direkt mit den thermografischen Aufnahmen. Damit konnte der negative Einfluss der Heizung nachgewiesen werden und eine Konservierung musste in Zusammenhang mit der Anpassung der Heizanlage erfolgen.

Die Konservierung sollte den aktuellen Bestand sichern, das heisst, die Intervention aus dem Jahre 1930 als historische Fassung respektieren. Primär war die Sicherung der bestehenden Malschicht auszuführen. Die Reinigung erfolgte parallel mittels Pinsel und im Anschluss mit einem Latexschwamm. Die Fehlstellen waren so klein, dass man auf Retuschen verzichtete, mit Ausnahme von stark störenden Wasserrändern im Anschluss zum Turm. Anhand von Referenzfeldern können künftig Kontrollen durchgeführt und Veränderungen kartiert werden.

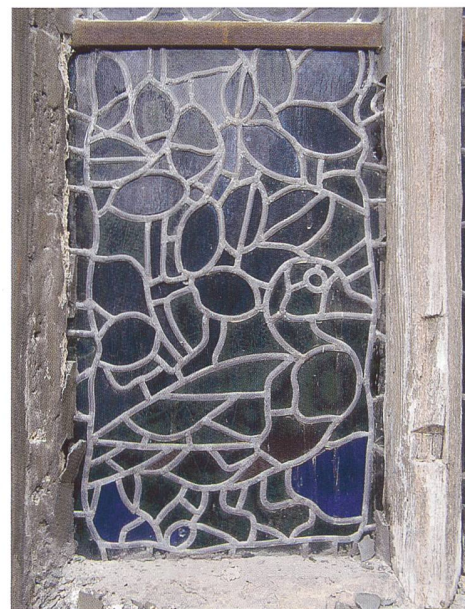
Abb. 134: Davos-Platz, evangelisch-reformierte Kirche St. Johann. Fenster im originalen Einbauzustand mit dem Schadensbild vor der Restaurierung.

lich verworfen. Der Bergeller Protestant Giacometti vertrat wohl einen mehr künstlerischen als religiösen Standpunkt. In seinen eigenen Worten versteht er Maria als «wunderbare Figur» mit einem Ausdruck von «grosser Schönheit». Das Paradies-Thema erfuhr gewissermassen eine Fortsetzung, als Giacometti dieses auch für das Fraumünster in Zürich wählte, ein Werk, das er bereits ein Jahr nach den Davoser Fenster plante, jedoch erst 1945 ausführte. Nach 80 Jahren wiesen die Chorfenster einige Schäden auf und waren stark verschmutzt (Abb. 134). Sie befanden sich aber nach wie vor im originalen Einbauzustand. Die klimatische Situation in Davos mit starken Temperaturschwankungen im Tagesverlauf stellt eine enorme Belastung für die fragile Fensterkonstruktion dar. Einige der 14 Fensterfelder wiesen Ausbauchungen von bis zu 2,5 cm auf. Auch wurden zahlreiche Bleibrüche festgestellt. Randbleie fehlten und die Windeisen waren nicht mehr überall am Bleifeld befestigt. Die

In der Absicht, die originale Einbausituation nur wo nötig zu tangieren, wurden acht der 32 Felder ausgebaut und im Atelier geglättet, gerissene oder gebrochene Bleistege gelötet, fehlende Randbleie und Kittungen ersetzt. Zur Restaurierung der Farbscheiben gehörten die Sicherung von Sprüngen und die sorgfältige Reinigung. Am Wandanschluss entfernte man Mörtel und passte die Felder teilweise neu ein. Ein Ersatz der Schutzverglasung in Klarglas mit Hinterlüftung soll die Erhitzung der Scheiben durch Sonneneinstrahlung mindern.
