Baugeschichte der Kirche Sogn Gieri (St. Georg) bei Rhäzüns

Manuel Janosa

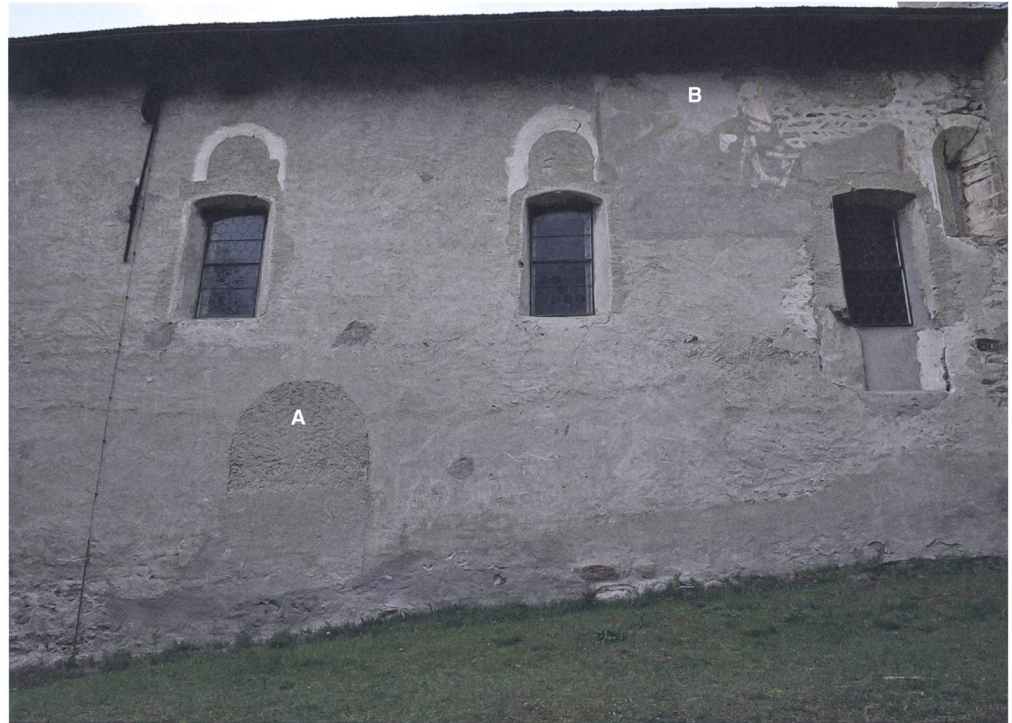
Abb. 6: Rhäzüns, Sogn Gieri. 2019. Südfassade des Schiffes. Teilweise zugemauert sind die älteren, originalen Fenster und der ursprüngliche Haupteingang **A**. Auf dem originalen, in *Pietra-Rasa*-Manier verputzten Mauerwerk liegen Reste eines Freskos **B**, welches den Drachenkampf des Heiligen Georgs darstellt (14. Jahrhundert). Blick gegen Norden.

An den Längswänden des Schiffs sind teilweise vermauerte, hoch sitzende, Fenster erkennbar. In der Südwand sind es drei **Abb. 6**, in der Nordwand zwei. Sie besitzen

Südwand des Schiffes **Abb. 6**. Letztere sitzen tiefer in der Wand als die drei originalen, weiter oben beschriebenen. Diese jüngsten Fenster im Bau sind breitrechteckig mit innerem Stichbogen. Sie dürften in barocker Zeit eingebrochen worden sein. Ebenfalls in die Malereien des 14. Jahrhunderts bricht das aktuelle Portal in der Westwand des Schiffes ein. Aussen schliesst es rundbogig, im Innern mit einem Stichbogen. Zugänglich ist dieses Portal über eine doppelläufige Treppe; der Eingang wird durch ein Pultdach geschützt **Abb. 8**.

Südwand angelegte Kirchenportal habe ich bereits im Kapitel Baubeschreibung detailliert besprochen **Abb. 6**.

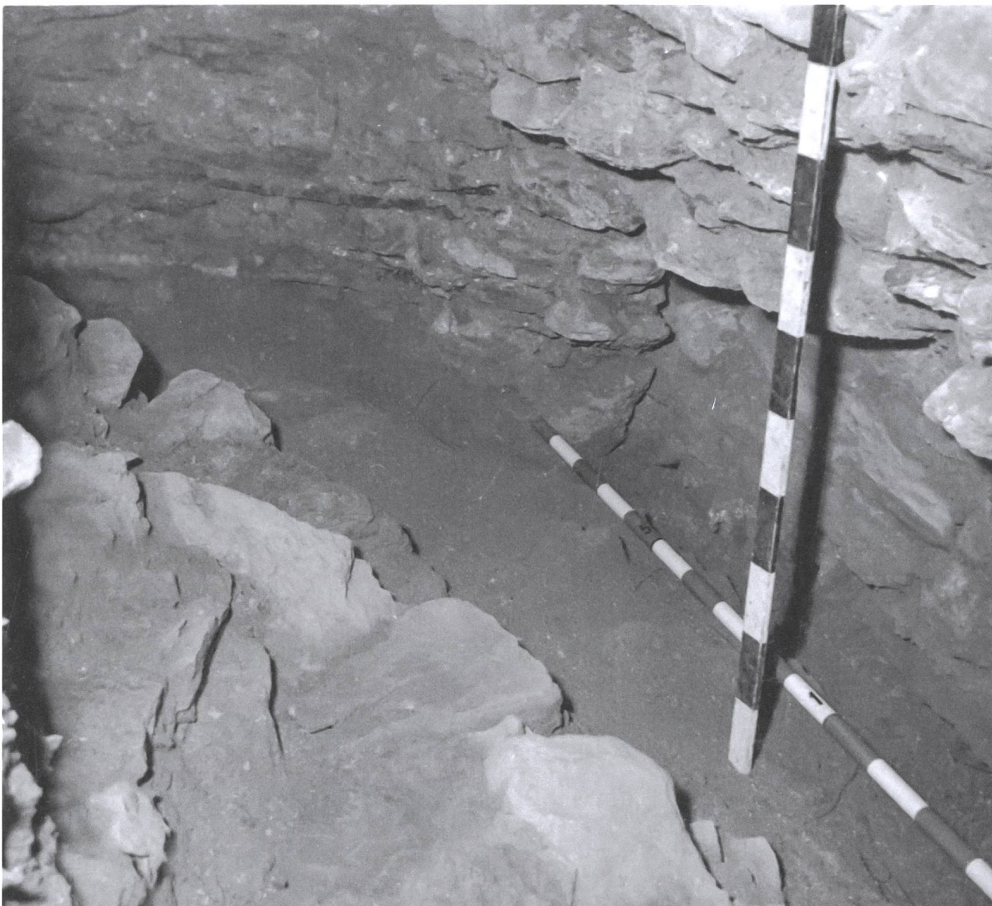
Abb. 11: Rhäzüns, Sogn Gieri. 1961. Fundament der Apsis von Bau I. Blick gegen Nordosten.

Bau I ist nur noch über wenige Relikte fassbar. Einerseits handelt es sich dabei um den Scheitelbereich einer Apsismauer, welche im Osten des heutigen Chorraums zu Tage getreten ist **Abb. 11**. Diese Apsismauer hat sich lediglich in der Höhe von maximal zwei bis drei Steinlagen erhalten. Erkennbar ist die äussere, östliche Mauer-

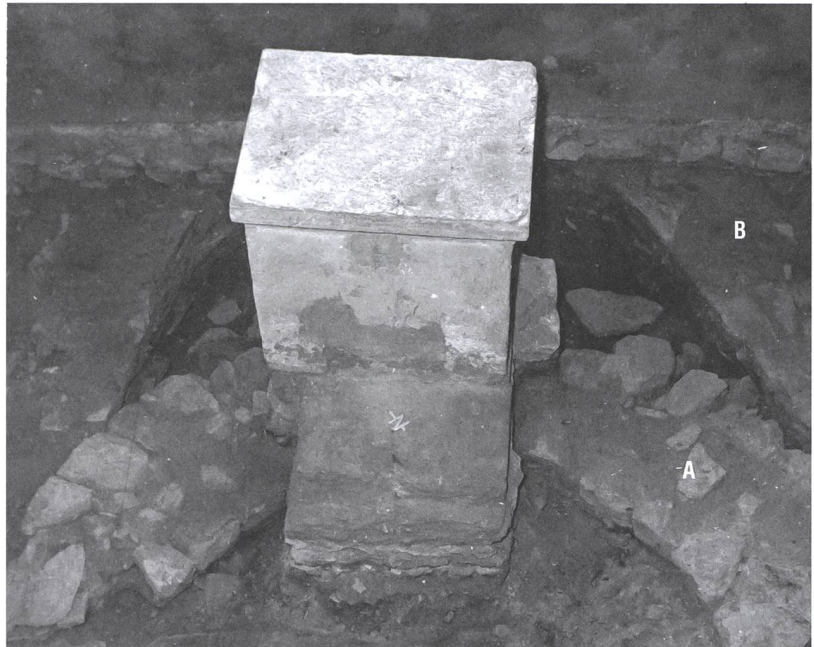
Abb. 13: Rhäzüns, Sogn Gieri. 1961. **A** Fundament der Apsis zu Bau II (Scheitel unter dem aktuellen Altarstipes). **B** Weiter östlich das Fundament der Apsis zu Bau III. Blick gegen Osten.

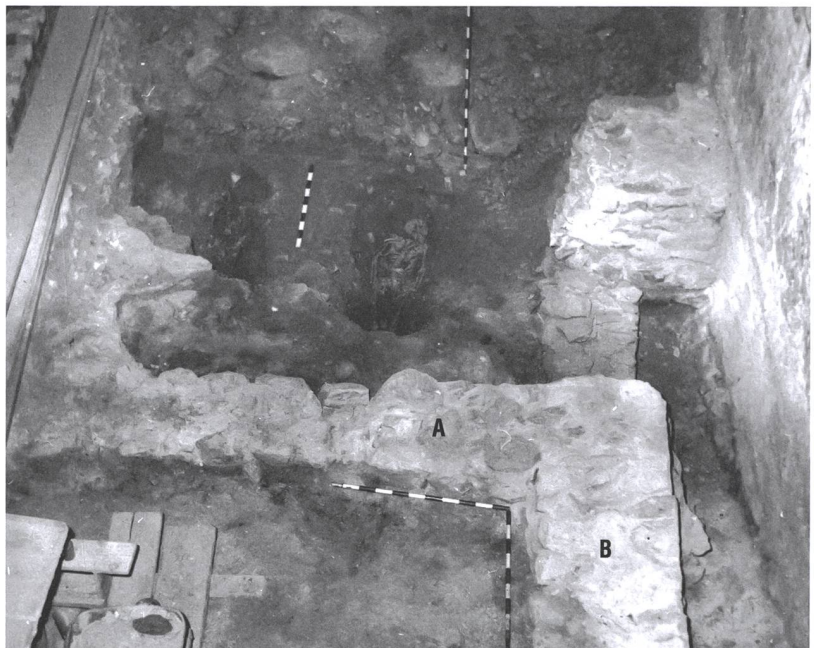
Abb. 14: Rhäzüns, Sogn Gieri. 1961. Der Schiffraum während der Grabung von 1961. Untere Bildhälfte: West- und Nordmauer zu Bau II. **A** Westmauer, **B** Nordmauer. Blick gegen Westen.

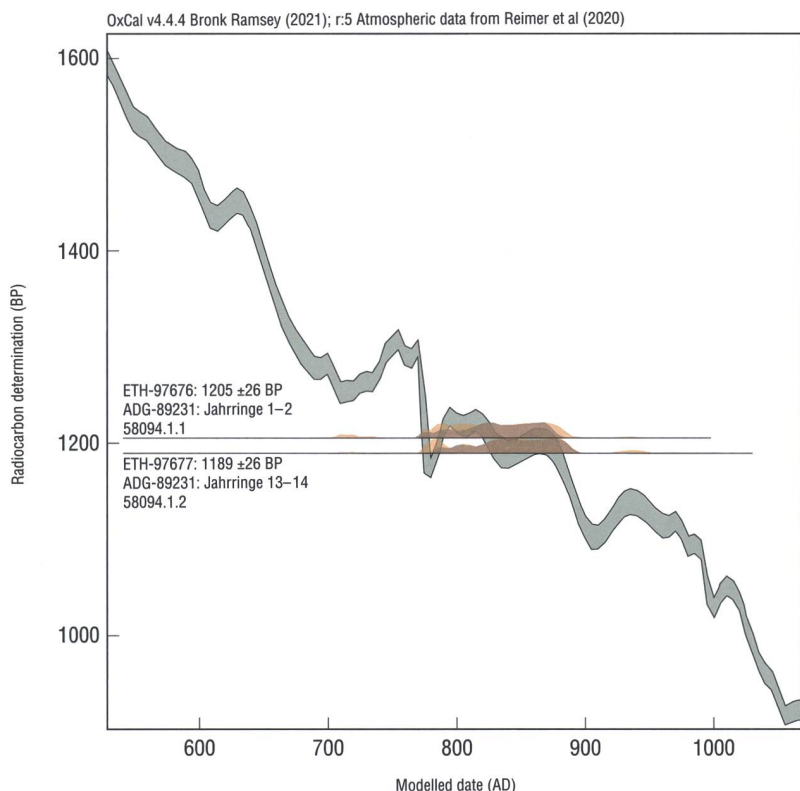
Abb. 17: Rhäzüns, Sogn Gieri. Die *wiggle-matching*-Daten der Holzkohle aus den profanen Gebäuderesten südwestlich von Bau II. Kalibriert mit Oxcal v4.4.4.

Datierung: Zwei Holzkohlestücke aus diesem Brandschutt konnten mittels *wiggle-matching* von zwei ¹⁴C-Proben des gleichen Holzkohlestücks datiert werden. Das Resultat weist in die Zeitspanne zwischen 785 und 890, in der die Fällung und Verarbeitung der verbauten Baumstämme erfolgt ist **Abb. 17**. Über dem Brandschuttpaket lag eine bis 20 cm starke Humusschicht, die offensichtlich erst nach dem Abgang des hölzernen Gebäudes entstanden ist. Darin eingetieft wurde das Fundament der westlichen Narthexmauer zu Bau III.

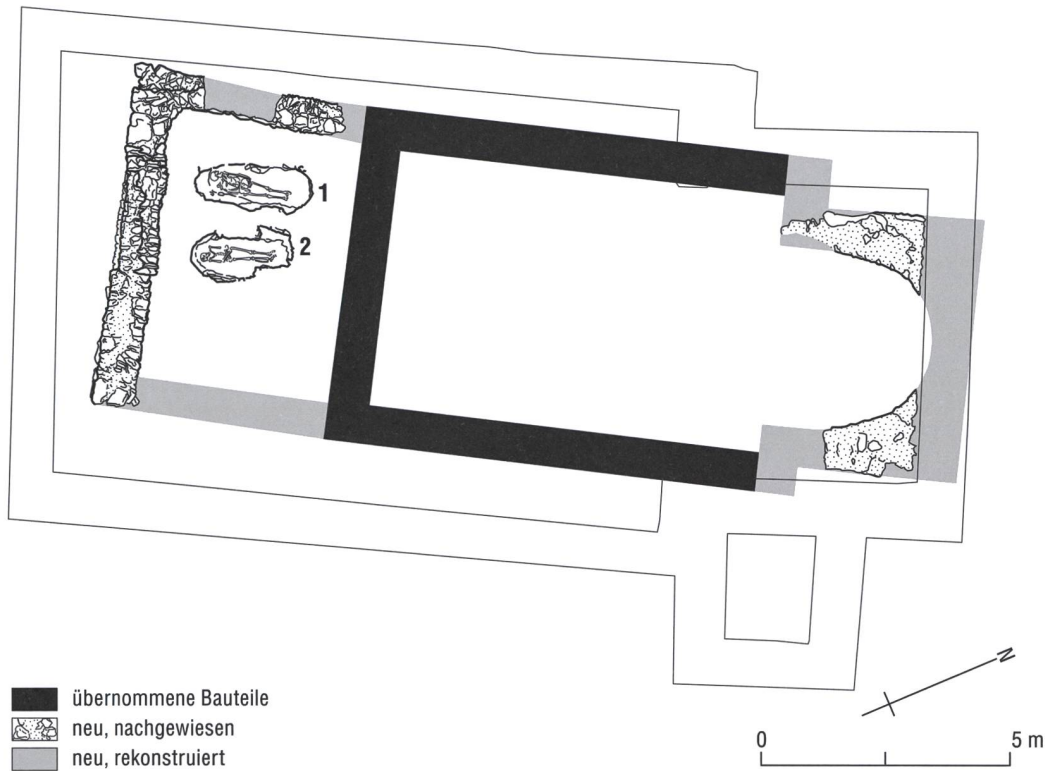
Abb. 18: Rhäzüns, Sogn Gieri.
Grundriss Bau III, 9./10. Jahr-
hundert. Mst. 1:150.
1 Grab 1
2 Grab 2

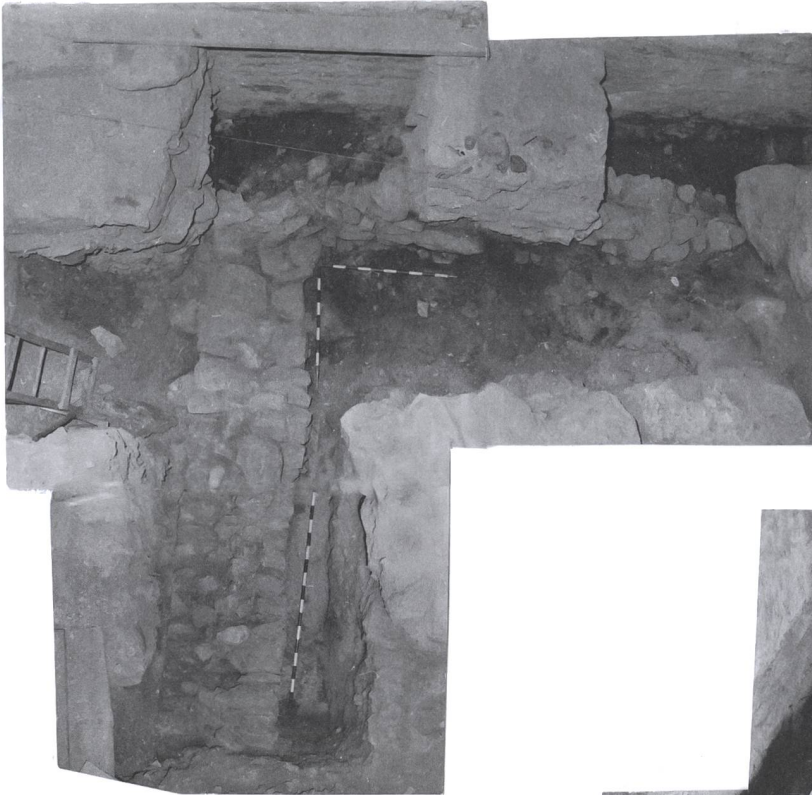
Abb. 19: Rhäzüns, Sogn Gieri. 1961. Foto-Collage der Mauern des Anbaus. Gut erkennbar sind zudem die vier Mauersockel, welche zum nachfolgenden Bau IV gehören und stellenweise auf den älteren Mauern stehen. Blick gegen Norden.

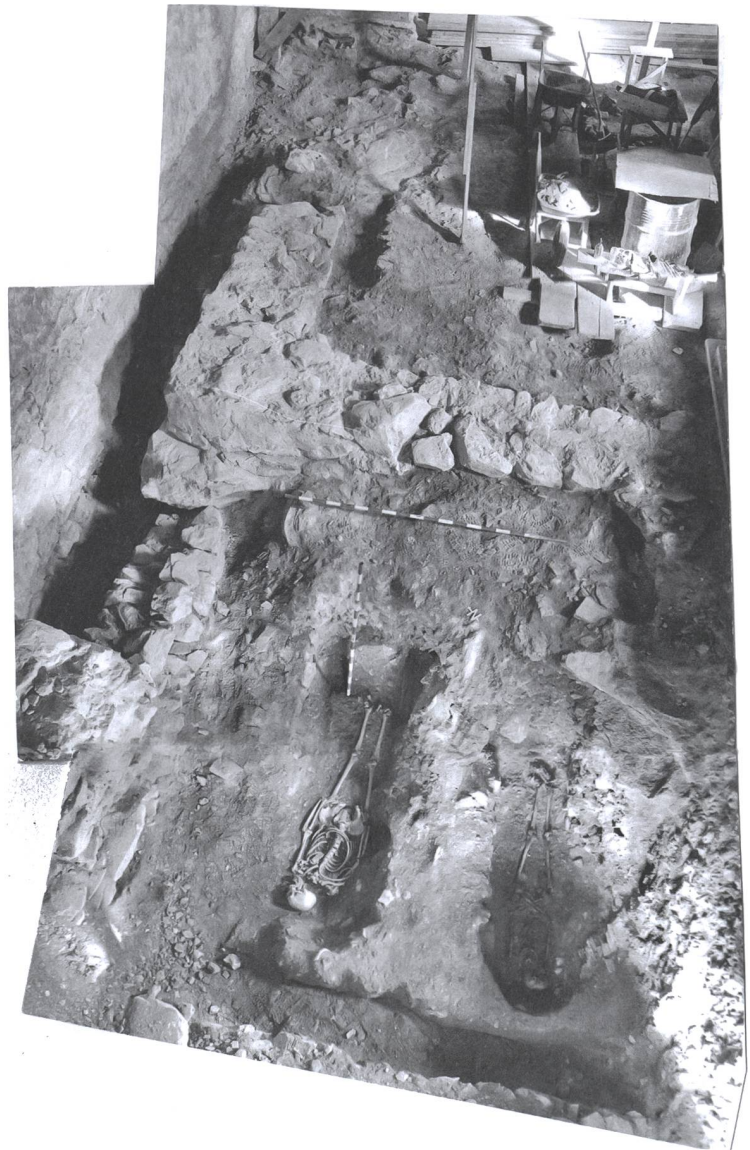
Abb. 20: Rhäzüns, Sogn Gieri. 1961. Foto-Collage zum Narthex und den darin liegenden Gräbern 1 und 2. Blick gegen Osten.

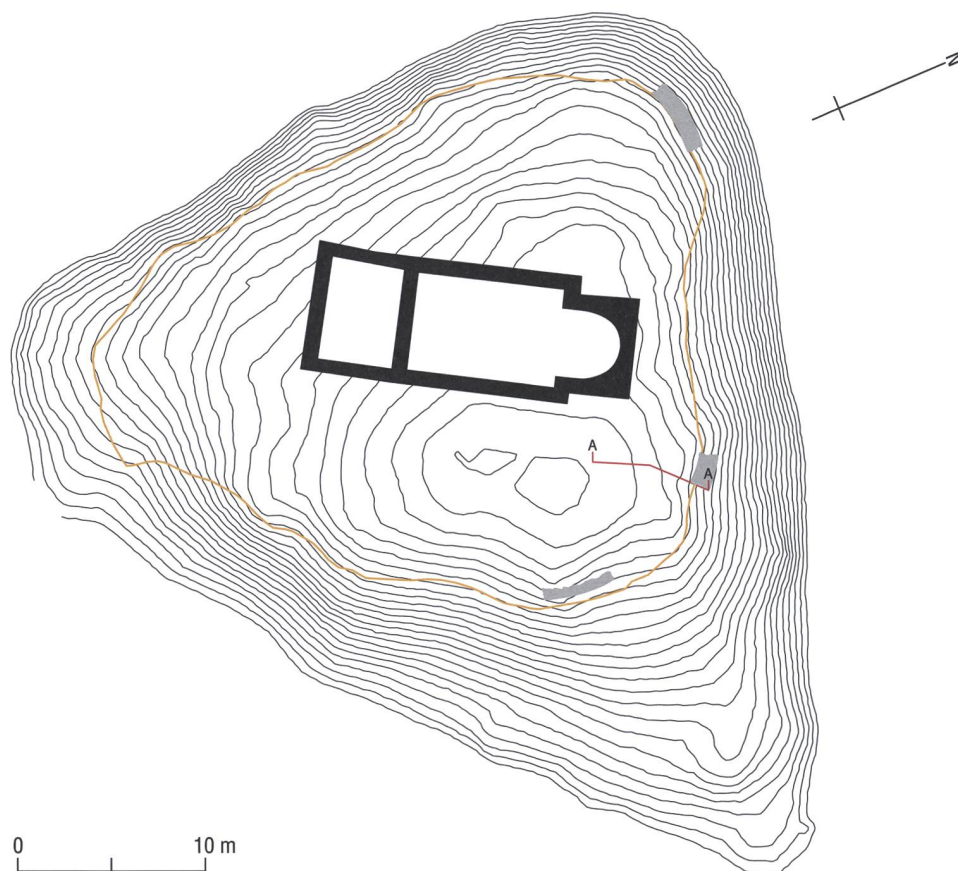
Abb. 22: Rhäzüns, Sogn Gieri. 2019. Grundriss Kirche (Bau III) mit Abschnitten der 1961 festgestellten Umfassungsmauer (grau). Äquidistanz der Höhenlinien: 20 cm. Orange Linie: Heutiger Waldrand. Rote Linie A–A: Südprofil von 1961, vgl. **Abb. 25.** Mst. 1:400.

nach **Abb. 22.** Östlich des Glockenturms erscheint sie als mindestens 120 cm breite Trockenmauer, welche aus hauptsächlich grösseren Bruchsteinen sorgfältig, aber in unregelmässigen Lagen aufgezogen worden ist. An dieser Stelle weist die Mauer noch eine Höhe von max. 80–100 cm auf. Eine Profilzeichnung zeigt hier bergseits ein deutliches Mauerhaupt **Abb. 25.** In den beiden anderen Sondiergräben haben sich nur noch die untersten Lagen der Mauer erhalten. Auf Skizzen und Fotos ist eine einäuptig gegen den Hang gestellte Mauer zu erkennen **Abb. 23.** Es ist nicht ausgeschlossen, dass die Mauer ursprünglich vermörtelt war und der Mörtel im Laufe der Zeit ausgewaschen wurde, wie das bei Wüstungsmauern oftmals zu beobachten ist. Die Umfassungsmauer liegt – an jenen Stellen,

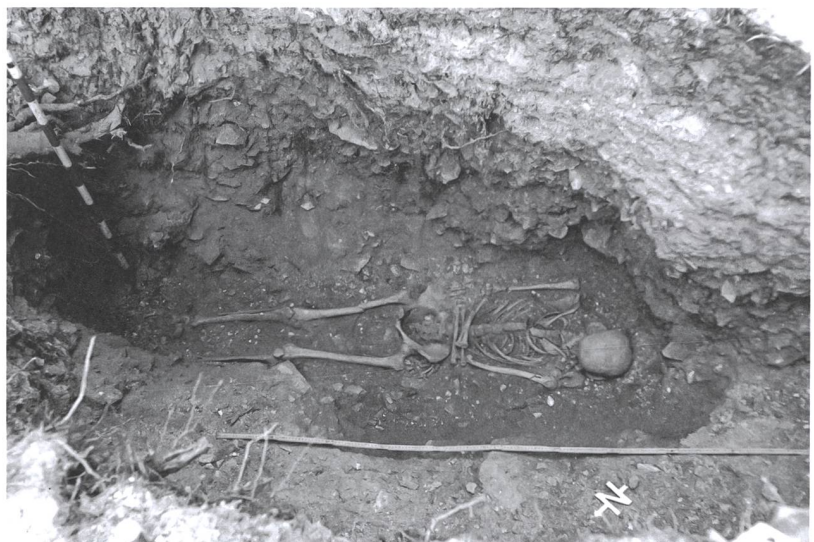
Abb. 24: Rhäzüns, Sogn Gieri. 1961. Skelett von Grab 4 in einer Sondierung östlich des Glockenturms. Blick gegen Süden.

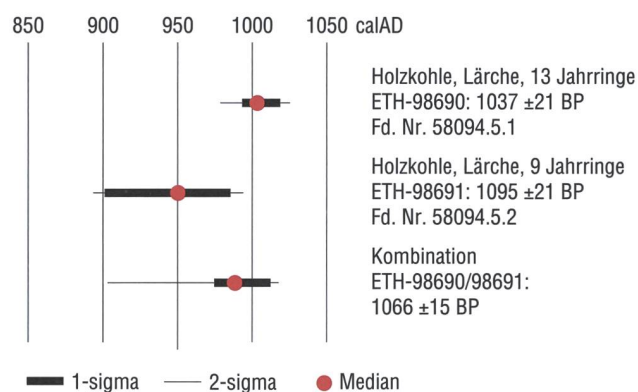
Abb. 26: Rhäzüns, Sogn Gieri. 2019. Die ¹⁴C-Daten der Holzkohle aus der Grubenfüllung von Grab 4, vgl. **Abb. 24**. Kalibriert mit Oxcal v4.4.4.

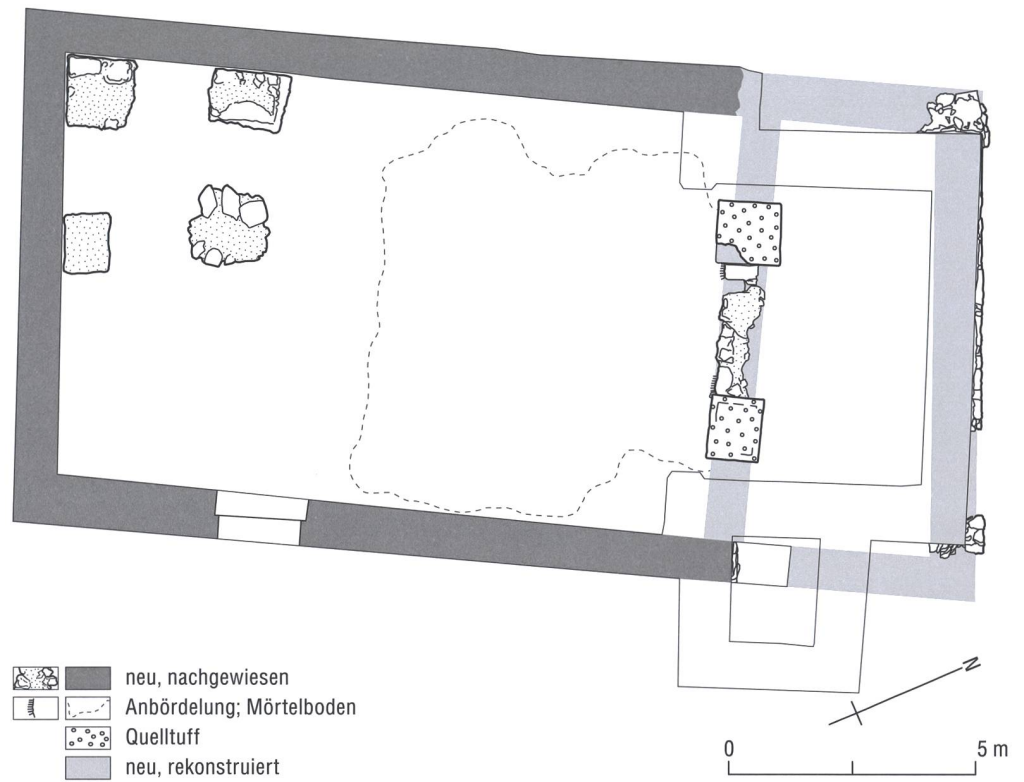
Abb. 31: Rhäzüns, Sogn Gieri. 2019. Grundriss Bau IV, erste Hälfte 12. Jahrhundert. Mst. 1:150.

darauf folgenden Neubau des Chores wieder verwendet zu werden. Die Ergebnisse der jüngsten Sondierungen können folgendermassen zusammengefasst werden: Die Schiffsmauern von Bau IV gingen ursprünglich ohne Choreinzug, d. h. fluchtgetreu in die Chormauern über. Der rekonstruierte Grundriss von Bau IV zeigt sich neu als langgezogenes Rechteck, wenn auch ein leicht verschobenes, rhomboides, da alle vier Gebäudeecken keine exakten rechten Winkel aufweisen. Die lichten Masse des gesamten Baues betragen 17,80 m in der Länge und 8,70–8,80 m in der Breite **Abb. 31**.

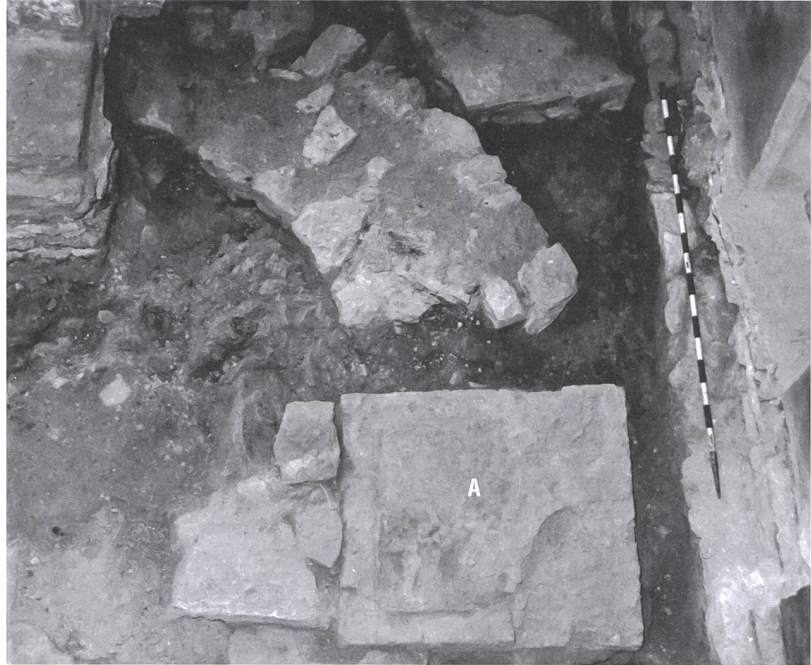
Abb. 33: Rhäzüns, Sogn Gieri. 1961. Das südliche Pfeilerfundament **A** am Übergang von Schiff und Chor von Bau IV. Blick gegen Osten.

in den Bestand der Kirchenbauten II/III ein. Das nördliche Fundament besitzt die Masse 130×130 cm, das südliche 130×110 cm **Abb. 33**; der Abstand dazwischen beträgt 2,70 m. Beide Fundamente weisen horizontale Oberflächen auf. Noch erhaltene Verputzgräte, die auf der Oberfläche des südlichen Fundaments einen rechteckigen Rahmen bilden, können darauf hinweisen, dass gemauerte Pfeiler auf diesen Quelltuffsteinsockeln standen. Der Rechteckrahmen von 100×80 cm gibt die Masse der Pfeiler oder ihrer Basen an. Zwischen den beiden Fundamenten legte der Ausgräber seinerzeit ein aus Bruchsteinen gemauertes, etwa 60 cm breites vermörteltes Fundament frei, welches als Chorstufenunterlage gedeutet werden kann. Schiffseits bündelt ein fragmentarisch gefasster Mörtelboden **Abb. 34** gegen das Chorstufenfundament auf. Die Stufe selber oder Reste eines gleichzeitigen Chorbodens sind nicht erhalten. Alle älteren Strukturen im heutigen Chorraum wurden bei der Errichtung des bestehenden Chores (Bau V) abgetragen.

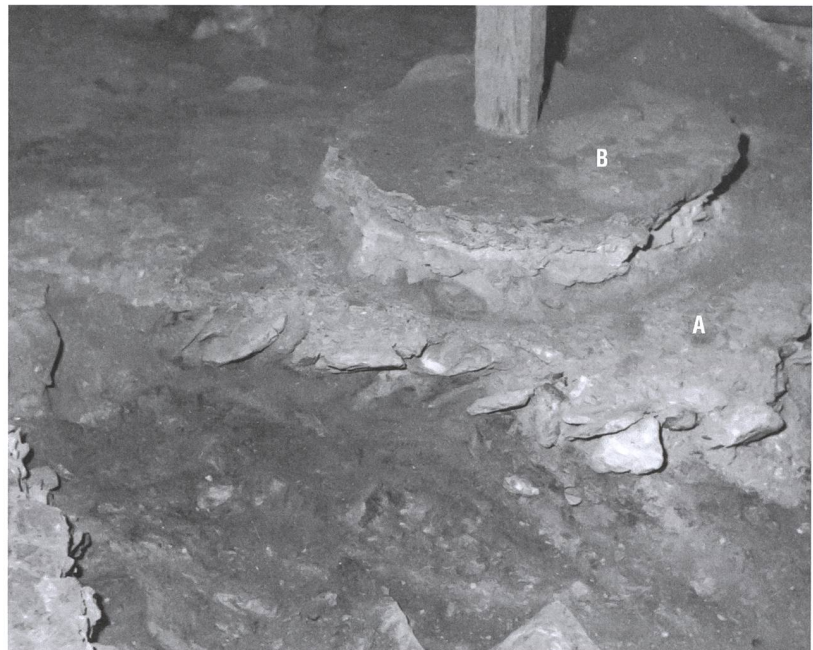
Abb. 34: Rhäzüns, Sogn Gieri. 1961. Ausschnitt des Schiffmörtelbodens **A** von Bau IV. Der Boden wurde auf eine schuppenartig verlegte Steinrollierung gegossen. Darüber ein Rest des Mörtelbodens **B** von Bau V. Blick gegen Südosten.

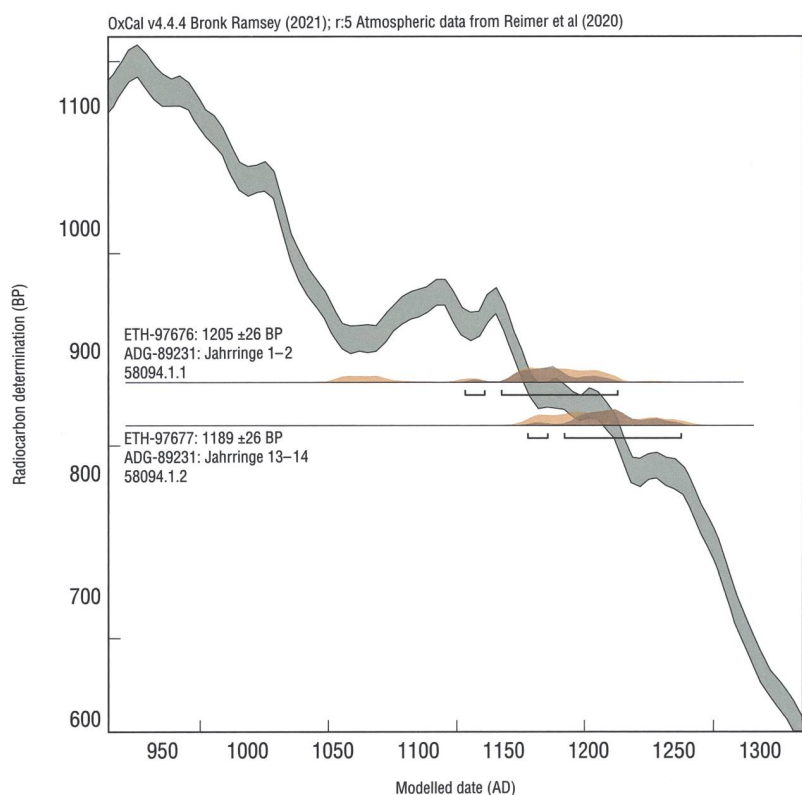
Abb. 38: Rhäzüns, Sogn Gieri. Das *wiggle-matching*-Ergebnis der hölzernen Konsole (Kernholz) auf der Nordseite des Triumphbogens von Bau V belegen dessen Bauzeit in der ersten Hälfte des 13. Jahrhunderts. Kalibriert mit Oxcal v4.4.4.
