# Die Wandmalereien der Rhäzünser Meister

Zeitschrift: **Archäologie Graubünden. Sonderheft**

Ursina Jecklin-Tischhauser

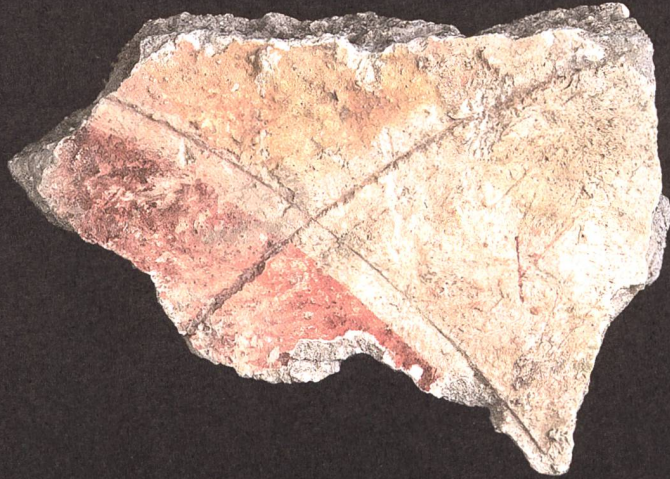
Abb. 33: Tamins, evangelisch-reformierte Kirche. Renovation 2010/11. Bemalter Verputz von Kirche 3 (14. Jahrhundert). Malereifragment mit zwei sich kreuzenden Zirkelschlägen. Mst. 1:2.
