Zeitschrift: **Archäologie Graubünden. Sonderheft**

# Die Ausgrabungen bei Sogn Pieder (1975 – 1979)

Lorena Burkhardt

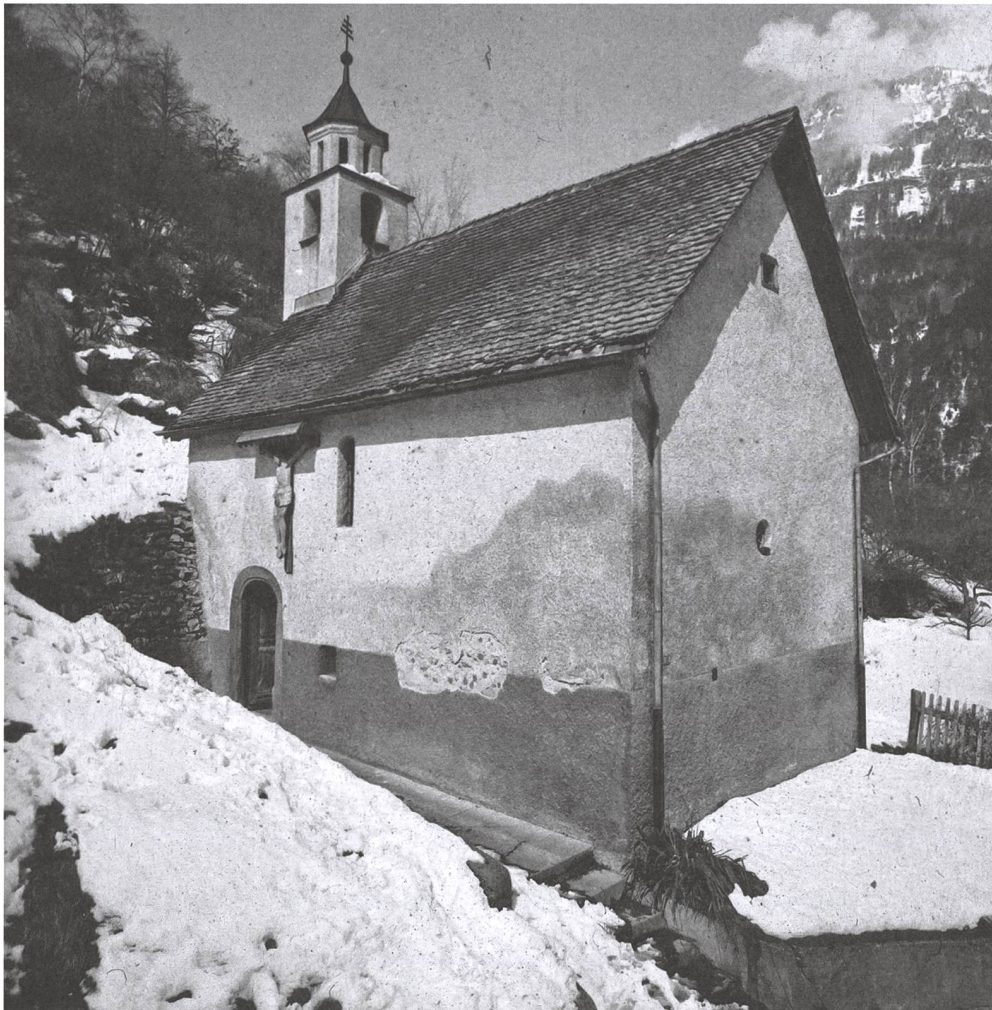
**Abb. 12:** Domat/Ems, Sogn Pieder. Zustand der Kirche im Jahr 1975 vor Beginn der archäologischen Untersuchungen. Blick nach Westen.

Zu Beginn der 1970er-Jahre wurden an der Kirche Sogn Pieder beträchtliche Feuchtigkeitsschäden festgestellt, 40 Jahre nach der letzten Renovation von 1932. Die Katholische Kirchgemeinde beschloss deshalb 1975 die umfassende Sanierung und Restaurierung des Gebäudes **Abb. 12; Abb. 14**. Dabei sollte neben der Trockenlegung des Mauerwerks mit Drainagegräben auch der Hangdruck durch eine massive, der Westseite vorgesetzte Stützmauer aufgefangen werden. Begleitet wurden diese Arbeiten vom ersten kantonalen Denkmalpfleger Alfred Wyss (1960–1978, †2016)

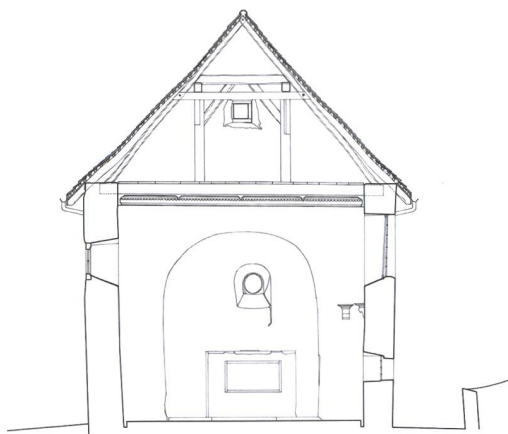
**Nordfassade**

**Ostfassade**

**Südfassade**

**Westfassade**

**Abb. 13:** Domat/Ems, Sogn Pieder. Die 1975 durch das Architekturbüro Fontana erstellten Pläne der Kirche vor Beginn der archäologischen Untersuchungen. Mst. 1:150.

Vor Beginn der Untersuchungen erstellte das Architekturbüro Fontana Planaufnahmen des Istzustandes des Gotteshauses **Abb. 13**. Danach wurde das ganze Mobiliar samt den an den Wänden aufgestellten Heiligenfiguren aus der Kirche geschafft. Letztere liess die Kirchgemeinde zusammen mit der ausgebauten, barocken Kassetten- decke für die Neumontage nach Abschluss der Kirchenrenovation instandsetzen. An den Restaurierungsarbeiten waren Paul Stöckli, Stans NW und die Willy Arn AG in Lyss BE beteiligt. Das Brusttäfel der 1930er-Jahre wurde ebenfalls abgenom- men, jedoch nicht wieder eingebaut. Die Restaurierung der gotischen und baro-

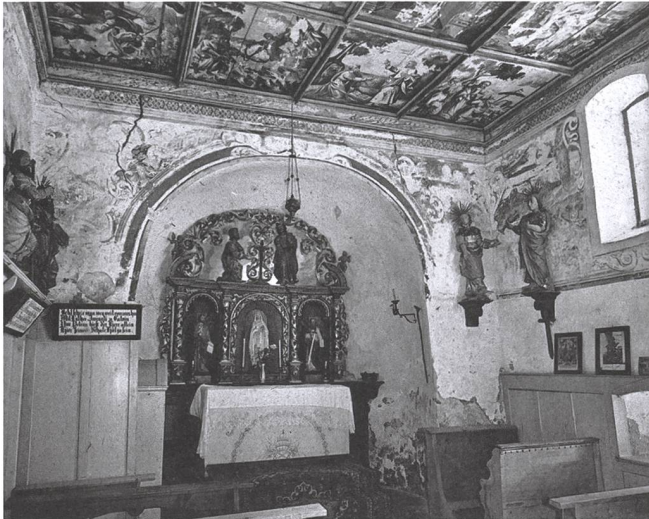
**Abb. 14:** Domat/Ems, Sogn Pieder. Schiff und Chor im Jahr 1976 vor Beginn der archäologischen Untersuchungen. Blick nach Osten.

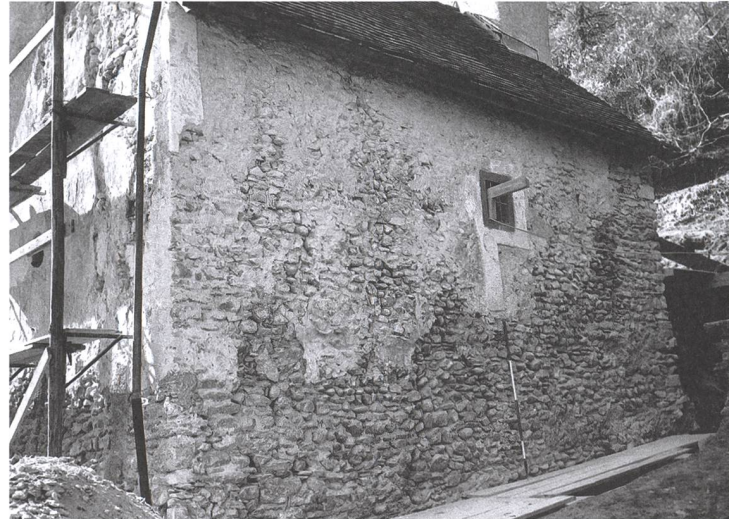
**Abb. 15:** Domat/Ems, Sogn Pieder. Nordfassade während der Freilegung des Mauerwerkes. Blick nach Süden.

Als beratender Partner seines Büros für Bau- forschung und Mittelarchäologie stand er dem Team zudem während der ganzen Dauer der Ausgrabungen zur Verfügung. Seine Mitarbeiter Hans Rudolf Courvoisier († 2013), Markus Hochstrasse († 2008) und Peter Holzer untersuchten und dokumentierten 1975/76 das gesamte Mauerwerk der Kirche **Abb. 15**.
