Ringgenberg, Burgruine

Baugeschichtliche Untersuchung und Ruinenkonservierung

Daniel Gutscher

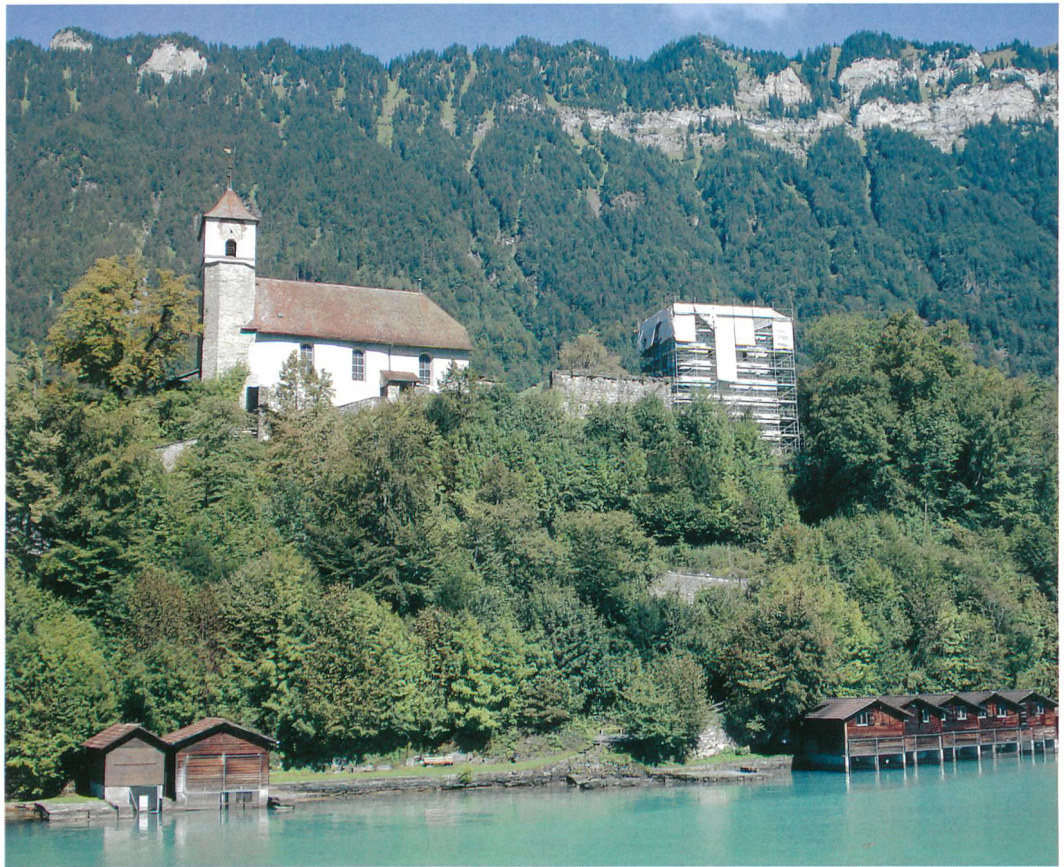
Abb. 1: Ringgenberg, Burgruine. Übersicht vom See während der Turmsanierung.

Die Burgruine Ringgenberg ist berühmt, weil sie in dominanter Lage über dem Brienzensee weithin sichtbar ist (Abb. 1), wohl aber auch, weil hier der Minnesänger Johannes von Ringgenberg (ca. 1270–1350) seinen Sitz hatte. Der 1670/71 erfolgte Einbau der Kirche in die mittelalterliche Burg hat die Anlage zu einem der weitherum reizvollsten Ensembles – und die evangelisch-reformierte Kirchgemeinde als Eigentümerin zur «Burgherrin» werden lassen. Seit Jahren bröckelte der Mörtel aus den Fugen, sodass akute Steinschlaggefahr entstand.

In zwei Etappen wurde daher in den frostsicheren Monaten der Jahre 2006 und 2007 die gründliche Konservierung realisiert. Die Arbeiten wurden durch Zuschüsse des Lotteriefonds des Kantons Bern und des Bundesamts für Kultur sowie zahlreiche private Spenden möglich. Nach dem Einbau des Besuchersteiges mit Aussichtsplattform im Turm und den Umgebungsarbeiten wird die Anlage im Juli 2008 mit einem Burgfest der Öffentlichkeit übergeben.
