Der römische Gutshof in Jegenstorf

Grabungen 2007/2008

René Bacher und Urs Liechti

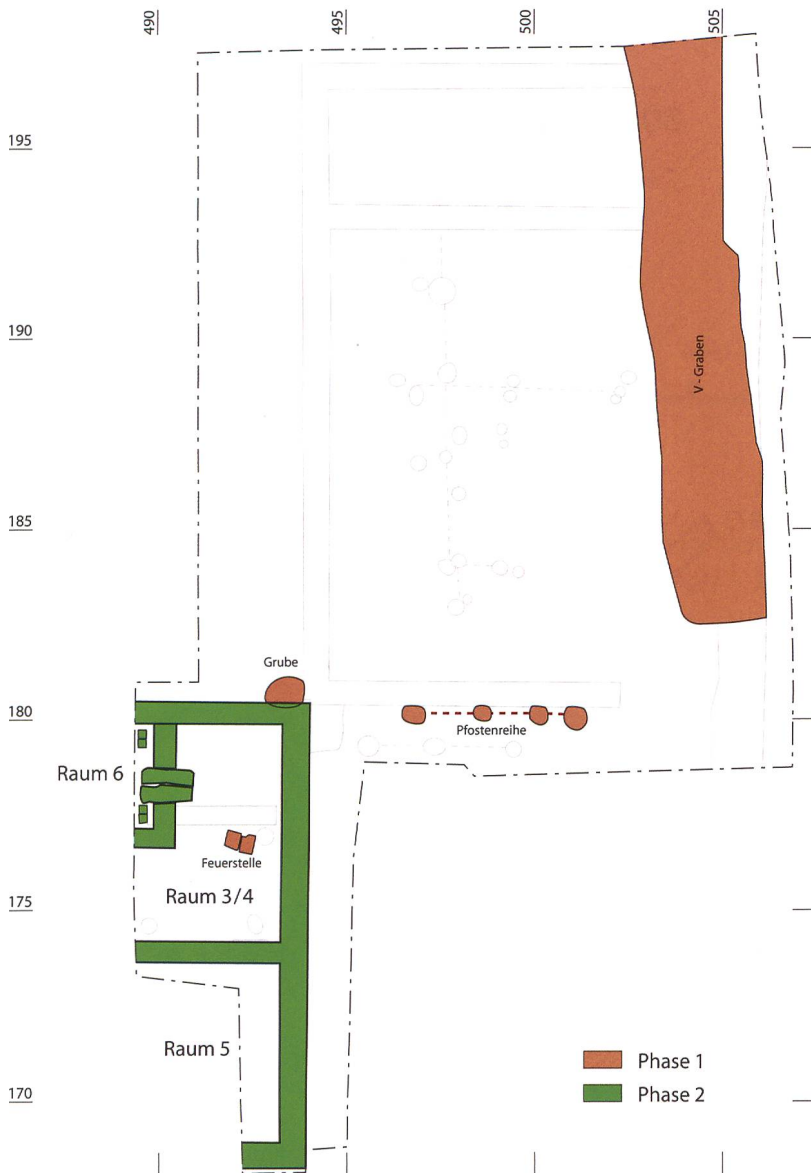
Abb. 3: Jegenstorf, Solothurnstrasse 2007/2008. Phasen 1 und 2. M. 1:200.

Die ältesten, sehr spärlichen Befunde (Abb. 3) liegen im Bereich des späteren Steinbaus. Es handelt sich um eine Planieschicht und eine Feuerstelle aus zwei stark verbrannten und zerstückelten Leistenziegeln. Eine nicht näher bestimmbar Grube, dürfte wohl ebenfalls zu dieser Phase gehören. Möglicherweise lässt sich die älteste Pfostenreihe südlich des späteren Gewerbebaus sowie der V-förmige, etwa 1m tiefe Graben (Abb. 4) im Nordosten der Grabungsfläche ebenfalls dieser Phase zuordnen.

Als nächstes wird in sorgfältiger Mauertechnik ein Steingebäude errichtet, dessen Nordostseite von 12,3 m auf etwa 4 m Breite vollständig erfasst werden konnte (vgl. Abb. 3). Es ist in der Mitte zweigeteilt; der südliche Wohnraum 5 enthält eine Steinsetzung als Unterlage für einen Mörtelboden. Das Gelniveau des nördlich angrenzenden Raums 3/4 liegt etwa 55 cm

tiefer. Anlehnend an die Nordmauer des Steinbaus wurde ein kleiner 3 m breiter Raum 6 abgetrennt und hypokaustiert. Wir konnten noch die letzten Hypokaustpfeiler und das Präfurnium fassen, das in den Raum 3/4 hineinragt und zeigt, dass die Heizung von hier aus beschickt werden konnte. Der Südteil des Raumes 3/4 setzt sich nach Westen fort und dürfte als Gang angesprochen werden.

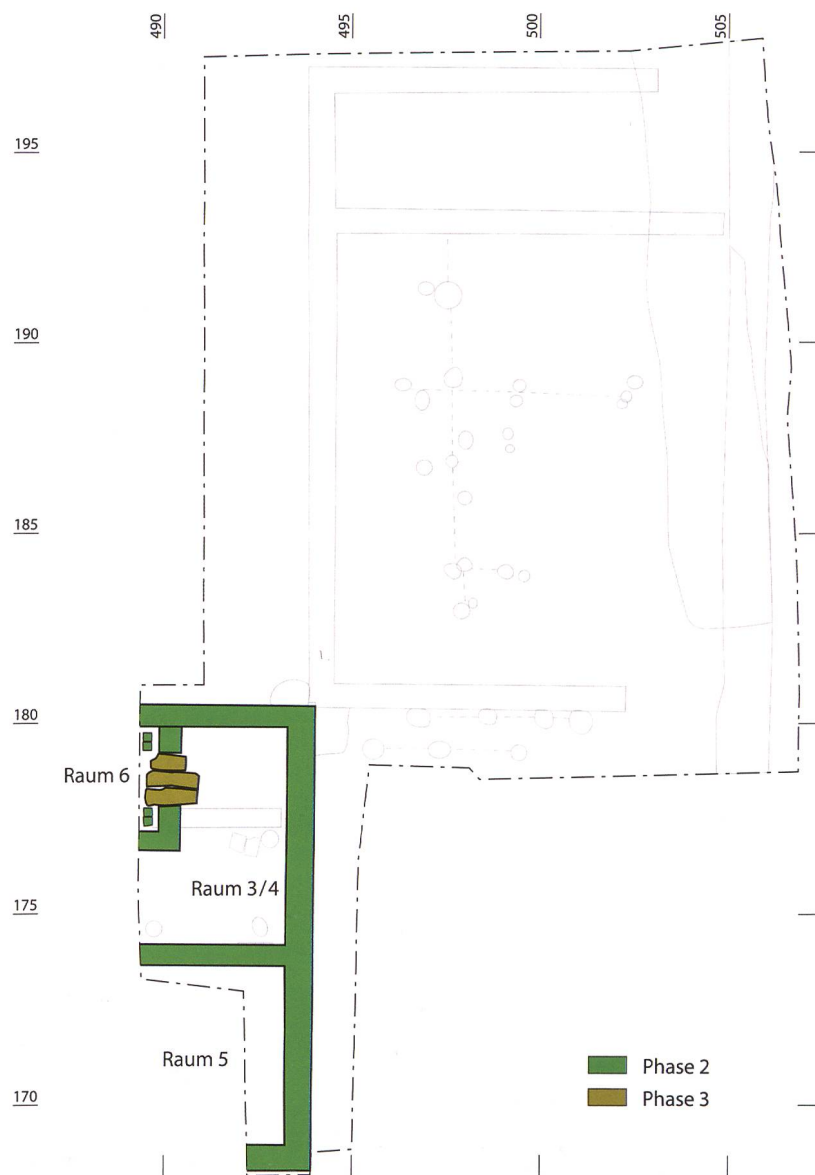
Abb. 5. Jegenstorf, Solothurnstrasse 2007/2008. Phase 3. Erneuerung des Präfurniums. M. 1:200.

In einem ersten Umbau innerhalb des Steinbaus wurde das Präfurnium ersetzt (Abb. 5), da die Originalkonstruktion wahrscheinlich durch die intensive und andauernde Hitze langsam zerbröckelt war. Dabei wird auch die Trennmauer zu Raum 6 stark in Mitleidenschaft gezogen, da man vermutlich auch das (nicht mehr vorhandene) Gewölbe ersetzen musste. Die Raumeinteilung wurde aber nach Einbau des Präfurniums in Sandstein beibehalten und die Raumnutzung blieb dieselbe. Vor der Präfurniumöffnung ist der Untergrund auf etwa einem Meter brandgerötet, was belegt, dass hier über längere Zeit und intensiv eingeheizt wurde (Abb. 6).

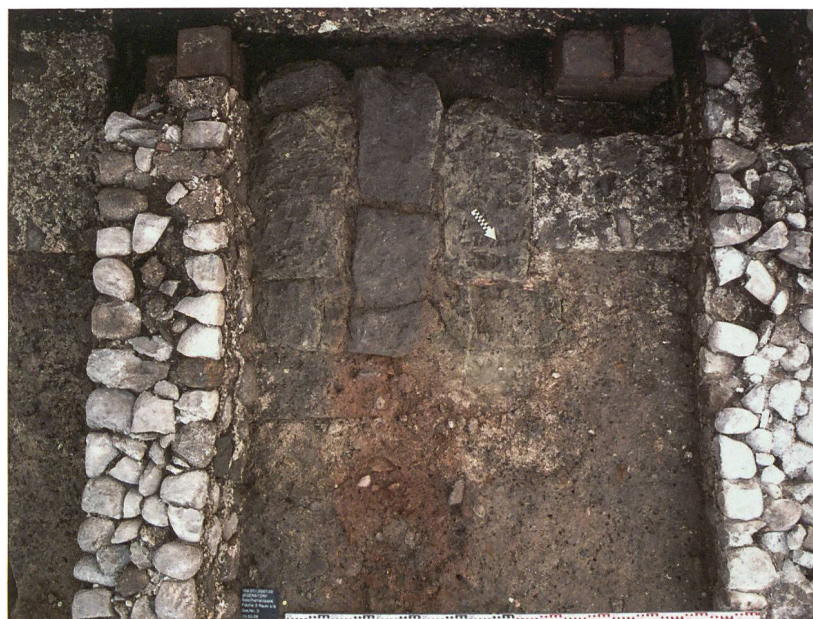
Abb. 6. Jegenstorf, Solothurnstrasse 2007/2008. Phase 3. Sandsteine des jüngeren Präfurniums und Brandrötung vor der Einführungsöffnung. Im linken Bildteil liegt die jüngere Trennmauer über der linken Präfurniumswange und der Ostmauer zu Raum 6. Senkrechtaufnahme.

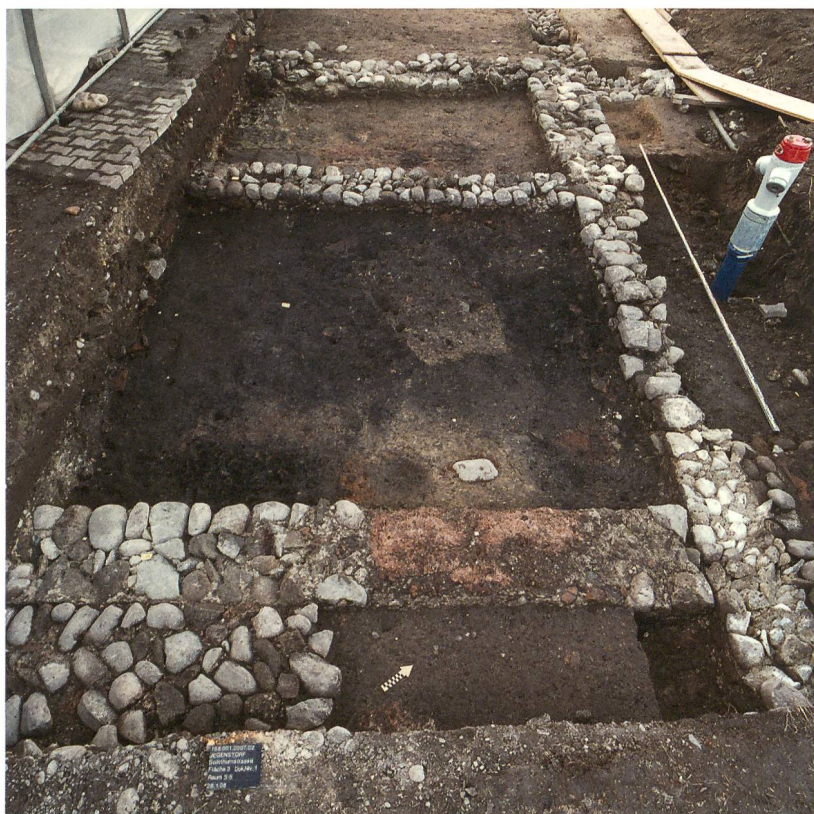
Abb. 7. Jegenstorf, Solothurnstrasse 2007/2008. Phase 4. Im Vordergrund der Durchgang zwischen Raum 3 und Raum 5, Blick nach Nordwesten.

In einer letzten Phase wurde der Steinbau total umgebaut. Als erstes wurde das Präfurnium und die Trennmauer zu Raum 6 abgebrochen und der Nordteil des Raumes 3/4 mit Schutt eingefüllt (Abb. 7 und 8). Eine konstruktive Abgrenzung der Planie nach Westen konnte nicht beobachtet werden. Somit dürfte dort das Planiematerial im ehemaligen Hypokaust langsam ausgedünnt haben. Eine neue Trennmauer unterteilte nun den Raum 3/4 in einen Nordraum 4 und einen Südraum 3. Die unregelmässige Nordseite der Mauer wurde dabei direkt an die Planie gebaut, die Südfront jedoch frei aufgemauert. Während die Trennmauer im Osten an die östliche Aussenmauer des Steinbaus stösst, endet sie im Westen unmittelbar vor dem ersten, beim Abbruch stehen gebliebenen Hypokaustpfeiler. Wir rechnen in Raum 4 mit einem neuem (Holz)-Boden der im Osten auf der Planie und im Westen auf den Hypokaustpfeilern auflag. Er hat sich lei-
