Zeitschrift: **Archäologie Bern : Jahrbuch des Archäologischen Dienstes des Kantons Bern = Archéologie bernoise : annuaire du Service archéologique du canton de Berne**

## Der römische Gutshof in Jegenstorf

### Grabungen 2007/2008

René Bacher und Urs Liechti

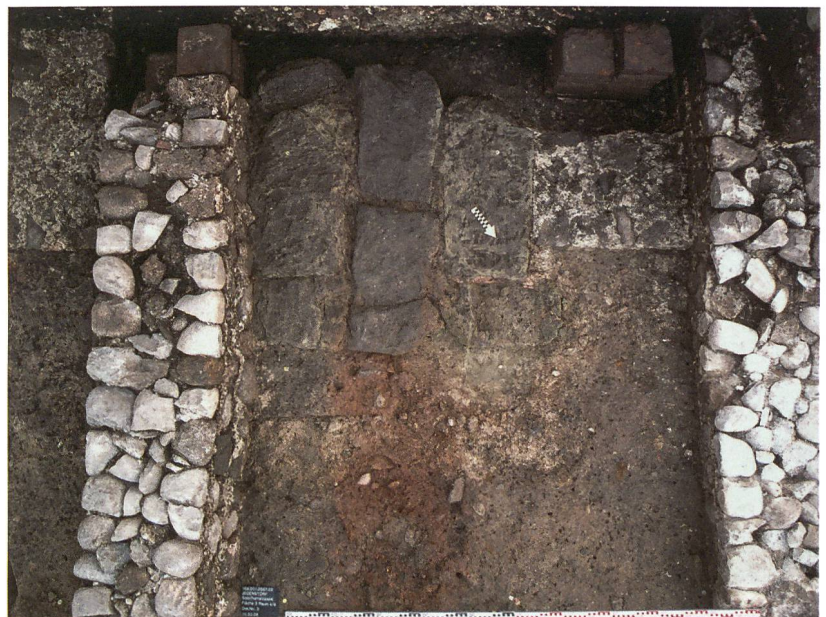
Abb. 6. Jegenstorf, Solothurnstrasse 2007/2008. Phase 3. Sandsteine des jüngeren Präfurniums und Brandrötung vor der Einführungsöffnung. Im linken Bildteil liegt die jüngere Trennmauer über der linken Präfurniumswange und der Ostmauer zu Raum 6. Senkrechtaufnahme.

In einem ersten Umbau innerhalb des Steinbaus wurde das Präfurnium ersetzt (Abb. 5), da die Originalkonstruktion wahrscheinlich durch die intensive und andauernde Hitze langsam zerbröckelt war. Dabei wird auch die Trennmauer zu Raum 6 stark in Mitleidenschaft gezogen, da man vermutlich auch das (nicht mehr vorhandene) Gewölbe ersetzen musste. Die Raumeinteilung wurde aber nach Einbau des Präfurniums in Sandstein beibehalten und die Raumnutzung blieb dieselbe. Vor der Präfurniumöffnung ist der Untergrund auf etwa einem Meter brandgerötet, was belegt, dass hier über längere Zeit und intensiv eingeheizt wurde (Abb. 6).
