Kallnach, Hinterfeld, Römischer Gutshof

Ausgrabungen in der pars urbana

Rudolf Zwahlen und Leta Büchi

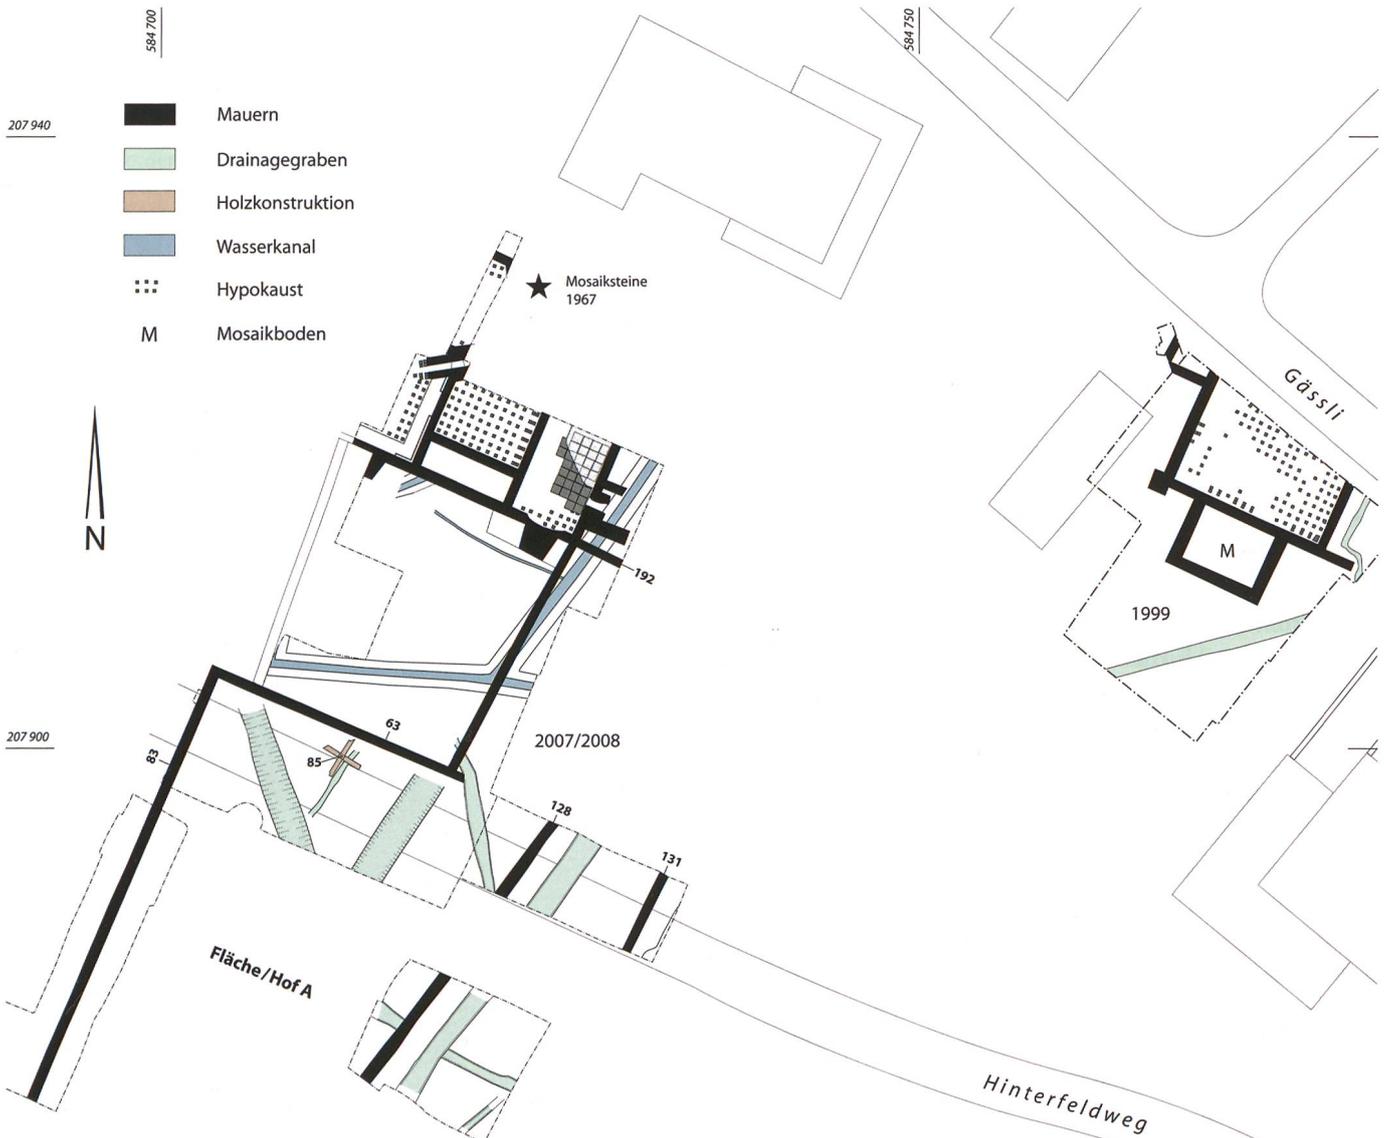
Abb. 1: Kallnach, Hinterfeld, römischer Gutshof. Übersichtsplan mit den bisher erfassten Befunden. M. 1:500.

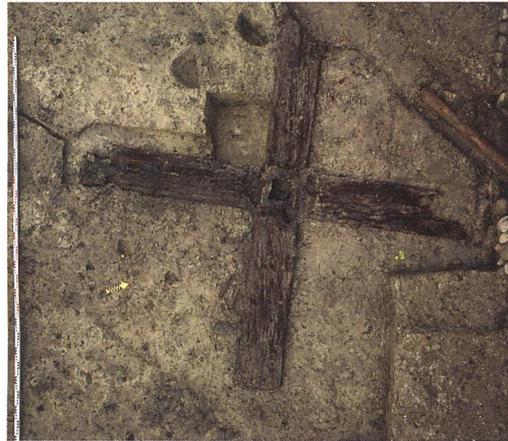
Abb. 2: Kallnach, Hinterfeld, römischer Gutshof. Das Holzkreuz aus zwei verblatteten Balken mit zentraler, quadratischer Öffnung zum Einsetzen eines Ständers. Leider erbrachte die dendrochronologische Datierung kein sicheres Ergebnis.

Als südlichen Hof bezeichnen wir hier die von Mauern umfasste, nicht direkt an das Gebäude anschliessende Fläche (A). Bisher kennen wir davon weder die gesamte Ausdehnung noch den genauen Grundriss. Als Teile der Begrenzung sehen wir die Mauern (83), (63) und (131). Mauer (63) bildet nur in der Westhälfte von (A) die nördliche Begrenzung. Mauer (131) läuft nordwärts über diese Flucht hinaus und könnte mit Mauer (192) einen Abschluss bilden. Benutzungsniveaus mit Spuren einer Garten- oder Parkgestaltung waren im Hof (A) nicht erhalten. Die Hoffläche wird von einem Mauerausbruchgraben (128) und verschiedenen Drainagegräben durchzogen, die vor dem Bau der Hofmauern angelegt worden sind. Dicht vor der Mauer (63) war ein Kreuz aus Tannenholz (85) horizontal in die Bauplanie eingetieft (Abb. 2). Es dürfte sich um den Fuss einer Bauinstallation, zum Beispiel eines Baugerüsts, einer Hebevorrichtung oder gar eines Vermessungsgerätes handeln.

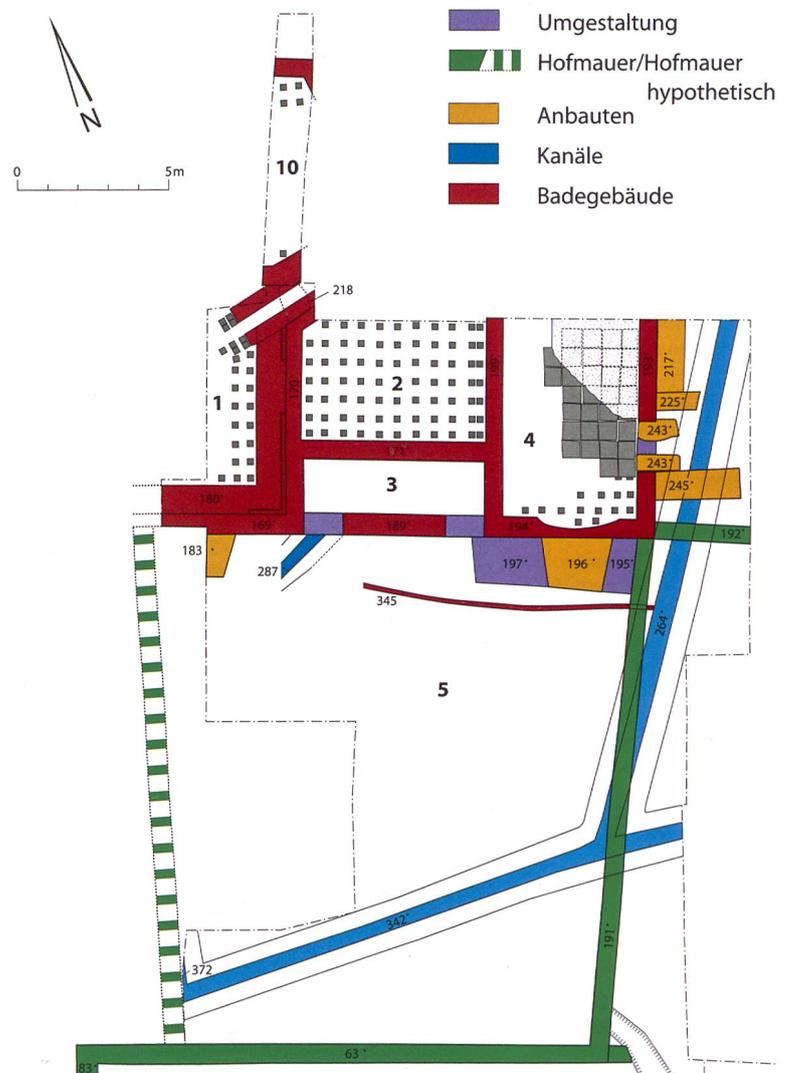
Abb. 3: Kallnach, Hinterfeld, römischer Gutshof. Vereinfachter Phasenplan. Von den dargestellten Bauteilen wurde zuerst das Badegebäude (rot) erstellt. In einem zweiten Schritt entstanden verschiedene Kanäle (blau). Nachträgliche errichtete Hofmauern (grün) und kleinere Anbauten am Gebäude (orange) ziehen stellenweise über die im Boden eingetieften Kanäle hinweg. In der jüngsten Bauphase erfolgte eine Vergrößerung des Erkers vor Raum 4 und die Bestückung der Porticusmauer von Raum 3 mit zwei kapitalen Säulenbasen (violett). M. 1:250.

Im Nordostteil des untersuchten Areals konnten Gebäudereste und Installationen freigelegt werden, die zum Badetrakt der Villa gehören (Abb. 3). Zum Zeitpunkt der Auflassung erfüllten die angeschnittenen Räume folgende Funktionen: Raum 1 war eine beheizte piscina (Warmwasserbecken), die Räume 2 und 4 dienten als caldarium (warmer Raum) beziehungsweise als frigidarium (kalter Raum), in Raum 10 vermuten wir das laconicum (Schwitzbad) und durch die kleine porticus 3 (Laube) dürfte eine Treppe zur palaestra 5 (Hof für Spiel und Sport) geführt haben. Das praefurnium (Heizungsraum) von dem aus die Räume 1, 2 und wohl auch 10 beheizt wurden, liegt in der Ecke, in der die drei Räume zusammentreffen, dicht hinter der Grabungsgrenze. Wir lokalisieren es anhand des in den Raum 1 führenden Heizungskanals (218) und dem Ansatz eines solchen in der Nordostecke von Raum 2.

Auf dem untersuchten Areal fanden sich drei gemauerte Kanäle, die das Abwasser aus dem Badetrakt und aus anderen Teilen der Villa abführten (vgl. Abb. 3). Ihre Wände waren teils mit Terrazzomörtel verputzt, die Sohlen mit Hypokaust- oder Dachziegeln belegt. Der grösste Kanal hatte eine lichte Weite von 60 × 100 cm. Kanal (264) führte leicht schräg, dicht ausserhalb von Raum 4 vorbei (Abb. 8) und mündete etwa 10 m südlich der Gebäudefront in den Ost-West verlaufenden Kanal (342). Die Anbauten an der Aussenfront von Mauer (193) sowie die Hofmauern entstanden nach dem Kanalbau. Den Ansatz eines weiteren, nur einige Zentimeter tiefen Kanals (287) haben wir an der Südwestecke von Raum 3 erfasst. Eine dicht an der westlichen Grabungsgrenze in Kanal (342) mündende Rinne (372) dürfte das Endstück von (287) sein. Nebst Dachwasser könnte (287) auch das Abwasser

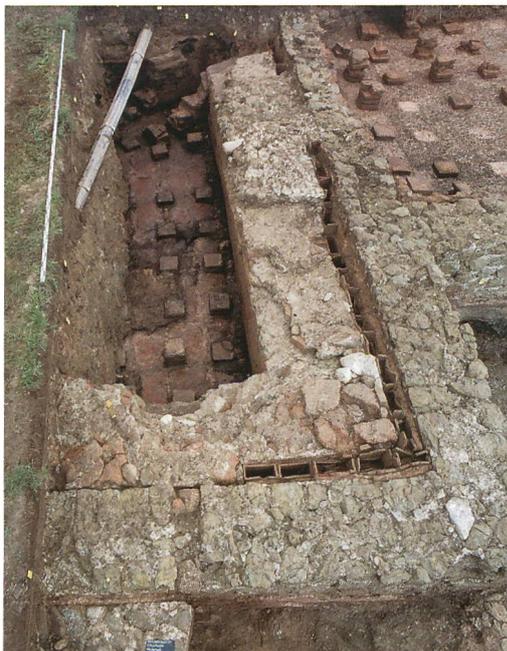
Abb. 4: Kallnach, Hinterfeld, römischer Gutshof. Raum 1 mit Resten der Hypokaustpfeiler, Beckenmauer und – als Trennung zur Gebäudemauer – Partien mit Tubulatur. Im Hintergrund der schräg in den Hypokaust ziehende Heizungskanal. Blick nach Norden.

Das hypokaustierte Warmwasserbecken in Raum 1 ist ein Hinweis auf eine besonders luxuriöse Anlage, stand doch in kleineren Bädern das warme Wasser meist lediglich in einer Wanne zur Verfügung. Eine Besonderheit ist zudem die Hinterlüftung zwischen Gebäudemauern (169), (170) und Beckenmauer (180) durch die abschnittsweise Trennung mit tubuli (Hohlziegel) (Abb. 4). Diese waren durch eine Öffnung im untersten Bereich der Beckenmauer mit dem Hypokaust verbunden. Die Tubulatur an der Innenseite der Beckenmauer war nicht erhalten, liess sich aber anhand von Negativabdrücken im Verputz noch deutlich erkennen (Abb. 5).

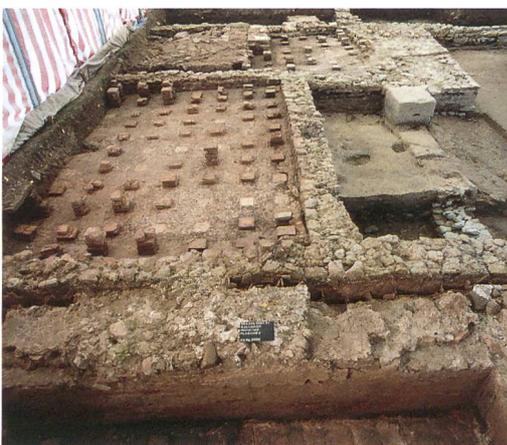
Abb. 5: Kallnach, Hinterfeld, römischer Gutshof. Im Vordergrund Raum 1. Der Unterboden des Hypokausts ist mit Dachziegeln belegt. Rechts die kleine Verbindungsöffnung zur Tubulatur zwischen den Mauern. An der Mauerfront Verputzreste mit Abdrücken von tubuli. Im Mittelgrund das caldarium Raum 2 und die porticus Raum 3 mit einer der beiden Säulenbasen. Im Hintergrund das frigidarium Raum 4 mit vorgebautem Erker. Blick nach Osten.

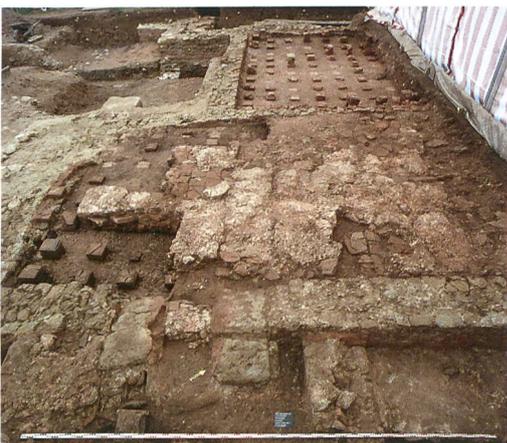
Abb. 6: Kallnach, Hinterfeld, römischer Gutshof. Blick von Osten über die Anlage. Im Vordergrund die Ostmauer (193) mit dem praefurnium zu Raum 4. Der Feuerkanal wurde sekundär eingebaut und nach Aufgabe des Hypokausts wieder zugemauert. In Raum 4 sind über dem verfüllten Hypokaust nur noch Spuren des eingezogenen Mörtelbodens erhalten.

In Raum 2, dessen Nordmauer dicht hinter der Grabungsgrenze folgen muss, gibt es keine Anzeichen verschiedener Bauphasen. Er könnte natürlich in verschiedenen Phasen der Thermenanlage unterschiedlich genutzt worden sein, als caldarium oder als tepidarium (lauwarmer Raum). Demgegenüber zeigte Raum 4 deutliche Funktionswechsel (Abb. 6). Das an seiner Ostwand erfasste praefurnium (243) wurde sekundär eingebaut. Offen bleibt, ob Raum 4 anfänglich nicht beheizt war, oder ob er ursprünglich von der Nordseite

her beheizt wurde. Bei der Umnutzung zum frigidarium wurde der Oberboden herausgerissen und der Hypokaust mit Schutt verfüllt. Dabei blieben Reste der Hypokaustpfeiler in situ stehen. Über der Planie verlegt man die noch brauchbaren Suspensurplatten, bevor ein neuer Boden eingebaut wurde.

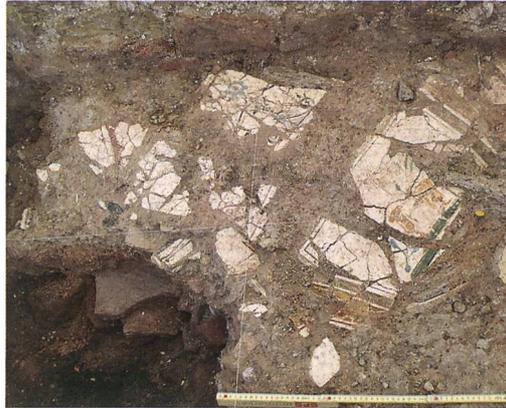
Abb. 7: Kallnach, Hinterfeld, römischer Gutshof. Bemalter Verputz in Fundlage. Er stammt vermutlich von der Decke der porticus (3).

Ein Gehniveau war in den untersuchten Gebäudeteilen nirgends erhalten. Das Fundmaterial zeigt jedoch, dass die Fussböden mit marmorähnlichen, polierten Kalksteinplatten und auch mit Mosaiken bedeckt sein konnten. Auch sonst liefern die Funde Hinweise auf eine luxuriöse Ausstattung der Anlage. Eine Vielzahl von Architekturfragmenten, verschiedenfarbige Marmorplättchen der Sockelzonen sowie bemalter Wand- und Deckenverputz (Abb. 7) werden es erlauben, ein gutes Bild dieser Thermen zu rekonstruieren.

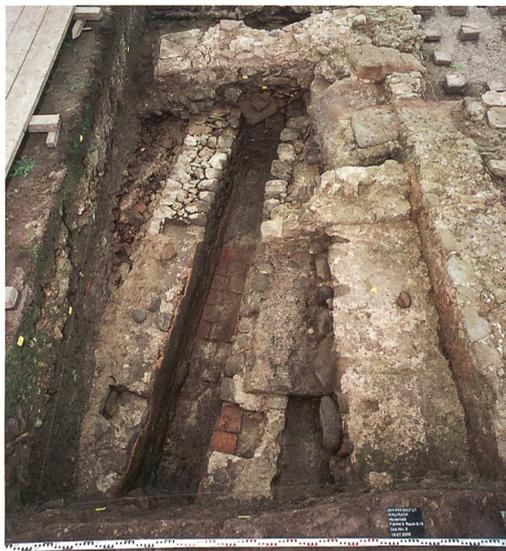
Abb. 8: Kallnach, Hinterfeld, römischer Gutshof. Der Kanal (264), ausgekleidet mit Terrazzomörtel und Hypokaustplatten. In den Kronen der Kanalwände Aussparungen für die Abdeckung. Das Podest im Vordergrund rechts könnte als Zugang zu (nicht nachgewiesenen) WC-Anlagen gedient haben, die über den angrenzenden Kanal gebaut waren. Im Hintergrund das praeefurnium (243) zu Raum 4. Blick nach Süden.

der piscina 1 aufgenommen haben. Wenig vor der Gebäudefront führte eine Traufrinne (345) das Dachwasser in den Kanal (264).
