Zeitschrift: **Archäologie Bern : Jahrbuch des Archäologischen Dienstes des Kantons Bern = Archéologie bernoise : annuaire du Service archéologique du canton de Berne**

## Köniz, Schloss, Muhlernstrasse 15

### Dem befestigten Wirtschaftshof der Deutschordenskommende auf der Spur

Armand Baeriswyl und Christine Kissling

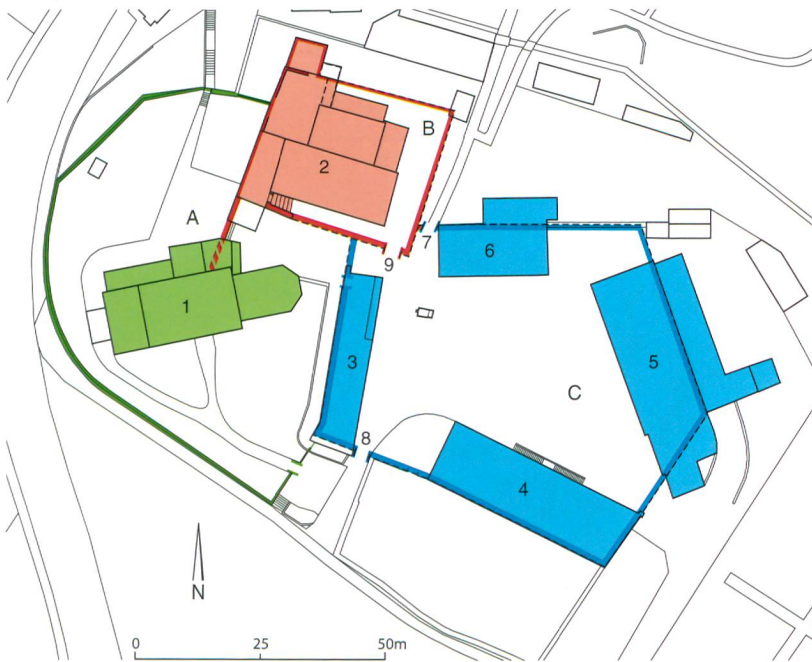
Abb. 1: Köniz, Schloss, Muhlernstrasse 15. Gesamtübersicht des Schlossareals. M. 1:1500.  
A: Kirche (1) und ummauerter Friedhof.  
B: ummauertes Kernschloss (2) mit Ritterhaus (1265).  
C: ummauerter Wirtschaftshof mit spätgotischem Haberhaus (3), Kornhaus von 1725 (4), Pfrundscheune von 1858/1909 (5), Rossstall (6); Rappetöri, 1883 abgebrochen (7); Haberhaustor, 1883 abgebrochen (8); Tor ins Kernschloss, 1788 abgebrochen (9).

Die seit einigen Jahren laufende umfassende Restaurierung des Schlossareals (Abb. 1) bot verschiedentlich Anlass für Bauuntersuchungen und archäologische Grabungen, so 1981 im Chor der Kirche und 2001–2003 im Ritterhaus.

Das Schlossareal kann grob in drei Bereiche unterteilt werden, die bis ins 18./19. Jahrhundert auch separat ummauert waren: Erstens westseitig die Kirche mit dem Friedhof, zweitens nordseitig das eigentliche Schloss mit dem

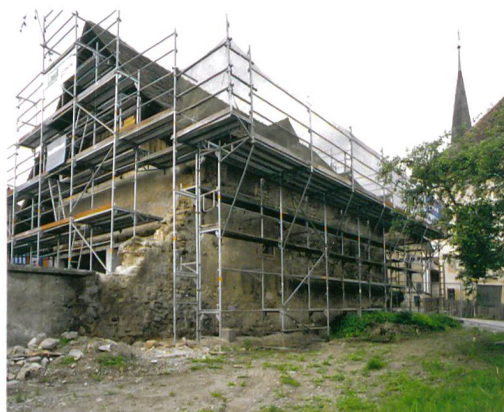
Abb. 2: Köniz, Schloss, Muhlernstrasse 15. Blick auf den Rossstall.

gischen Grabung. (Abb. 2). Auf Plänen des 18. Jahrhunderts waren Vorgängerbauten zu erkennen. Ausserdem war zu vermuten, dass der erste dieser Vorgänger an die Ummauerung des Wirtschaftshofes gesetzt worden war und dass die Nachfolger diese Disposition übernommen hatten, so dass beim Abbruch der Ringmauer im 19. Jahrhundert dieser Bereich stehen blieb, weil er die unverzichtbare Nordfassade des Stallgebäudes bildete.

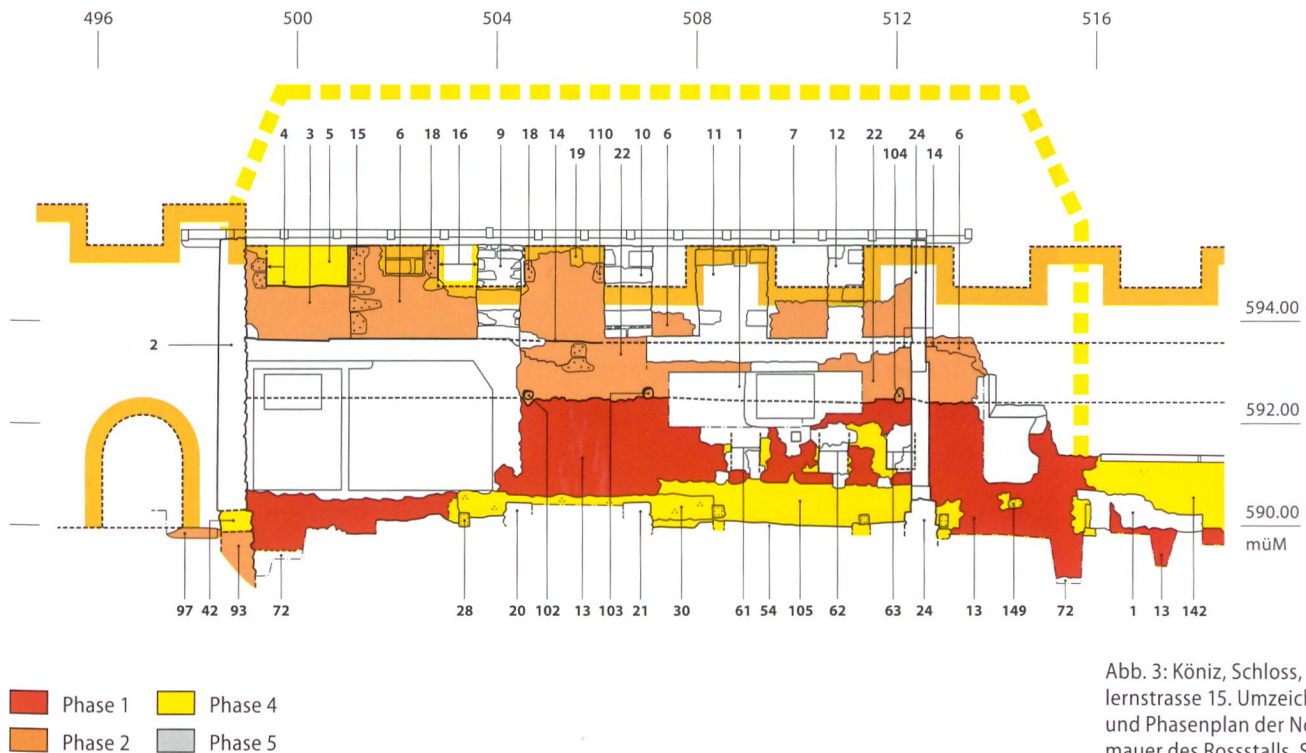
Abb. 3: Köniz, Schloss, Muhlenstrasse 15. Umzeichnung und Phasenplan der Nord-mauer des Rossstalls, Süd-fassade. Phase 2 mit postuliertem Torturm in der Ringmauer. M. 1:150.

Dank einer guten Zusammenarbeit mit der Bauherrschaft und den Architekten konnten die Bodeneingriffe auf ein Minimum beschränkt werden, so dass nur eine Teilgrabung durchgeführt werden musste, die den gewachsenen Boden (72) nur in einzelnen Sondagen erreichte. Die Bauuntersuchung konzentrierte sich auf die Analyse der Nordmauer des Gebäudes (Abb. 3 und 4).

In einer zweiten Phase wurde die Ringmauer massiv ausgebaut. Zum einen wurde die Mauer 3 m hoch aufgestockt und zum zweiten mit Zinnen (3, 4, 6, 15, 18, 110) versehen. Ein Mauerrücksprung um rund 50 cm im oberen Bereich ist ebenso wie diverse Balkenlöcher im Mauerwerk Hinweis auf einen hölzernen Wehrgang (14, 22, 102, 103, 104; Abb. 6). Ein Mauerfundament (93) unter der heutigen Westmauer des Rossstalls gehört auch in diese Bauphase. Direkt ausser-

halb des Rossstalls verläuft dort heute noch der Rappetöriweg, der seinen Namen von einem Torbauwerk hat, das dort bis ins 18. Jahrhundert bestand. Die Mauer kann als östliche Wange dieses Bauwerks, wohl eines Torturms, gedeutet werden. Ein flacher Stein (97), der bei einer Sondierung auf der Aussenseite erfasst wurde, war möglicherweise der Rest der Schwelle oder ein Fragment einer Pflasterung in der Torkammer (vgl. Abb. 3).

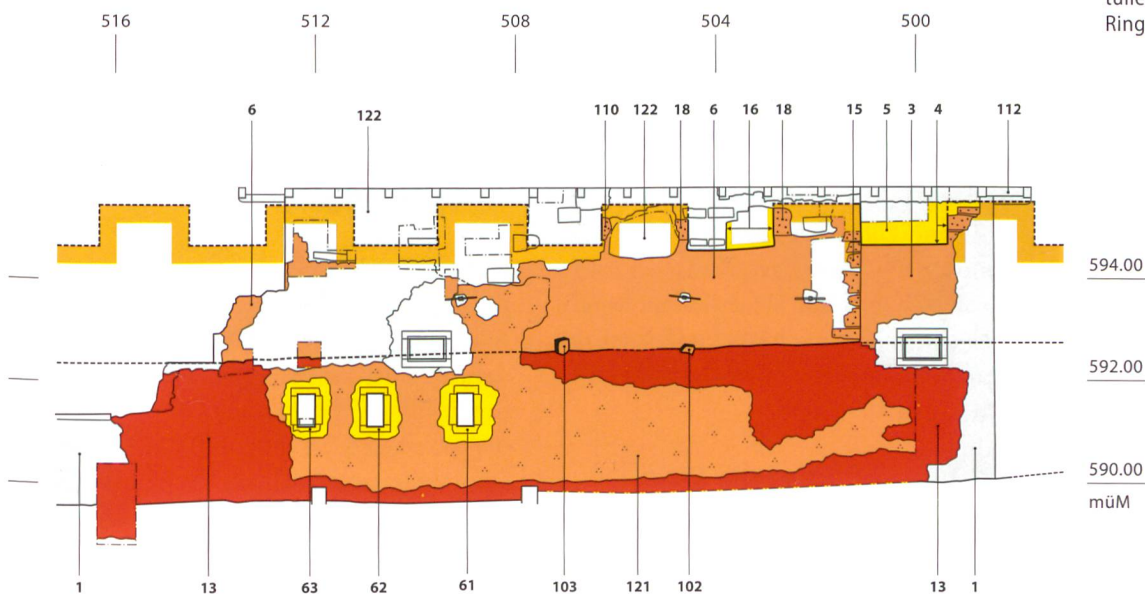
Abb. 4: Köniz, Schloss, Muhlenstrasse 15. Umzeichnung und Phasenplan der Nord-mauer des Rossstalls, Nord-fassade. M. 1:150.

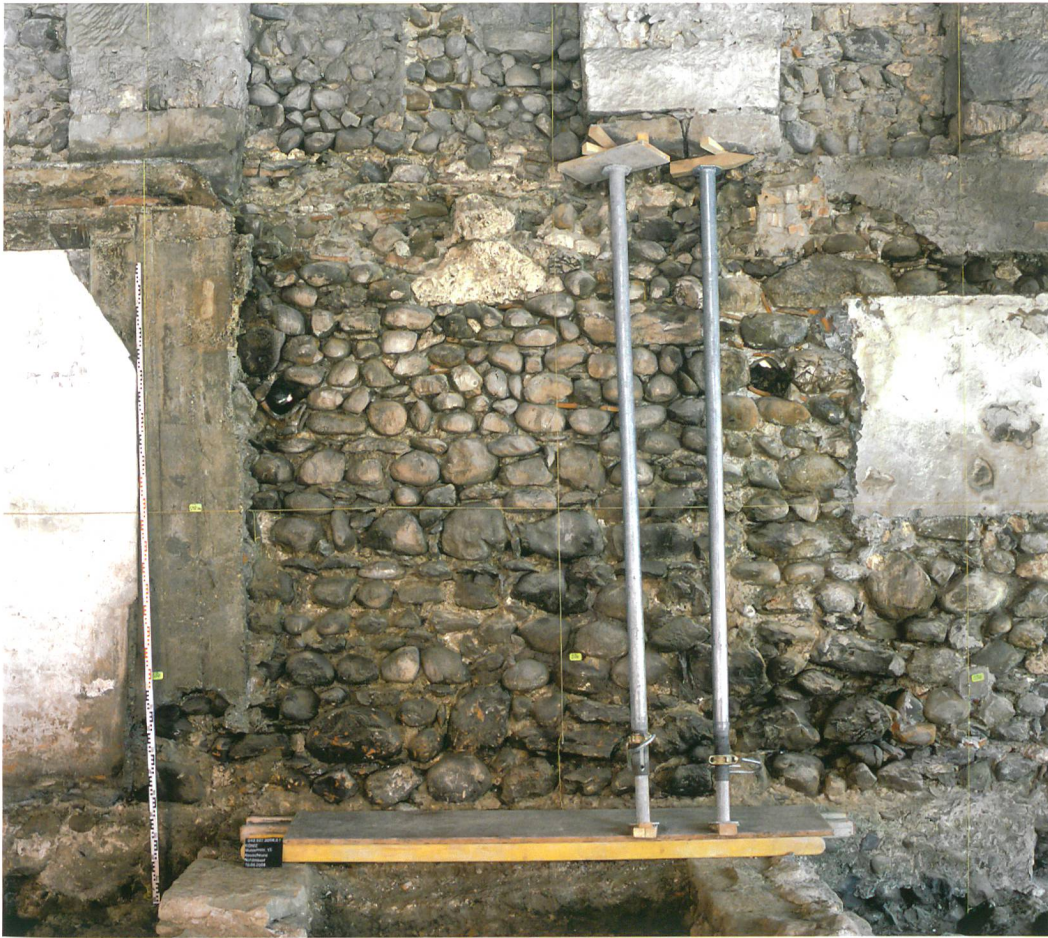
Abb. 5: Köniz, Schloss, Muh-  
lernstrasse 15. Detailan-  
sicht des mittelalterlichen  
Mauerwerks.

Spuren der ältesten Phase fanden sich im unteren Teil der Nordmauer (13) des Rossstalls. Diese etwa ein Meter starke Mauer wies eine Höhe von 2.5 m ab Unterkante auf (Abb. 5). Die glatt abgestrichene Mauerkrone deutet darauf hin, dass sie mit Steinplatten oder einem Holzdach überdeckt war. Das Mauerstück gehörte zur Ummauerung des genannten Wirtschaftshofes. Ob dieser Hof damals schon die aus den Bildquellen seit dem 17. Jahrhundert bekannte Grösse umfasste oder kleiner war, kann aufgrund dieses kurzen Ringmauerstücks kaum bestimmt werden. Die Mauer ist aufgrund ihres Charakters ins 12. oder 13. Jahrhundert zu datieren. Damit könnte sie zum Wirtschaftshof gehören, den die Augustinerchorherren anlegten, als sie sich in Köniz niederliessen. Möglicherweise ist sie aber auch erst im Gefolge des Übergangs von Köniz an den Deutschen Orden um 1226 entstanden.

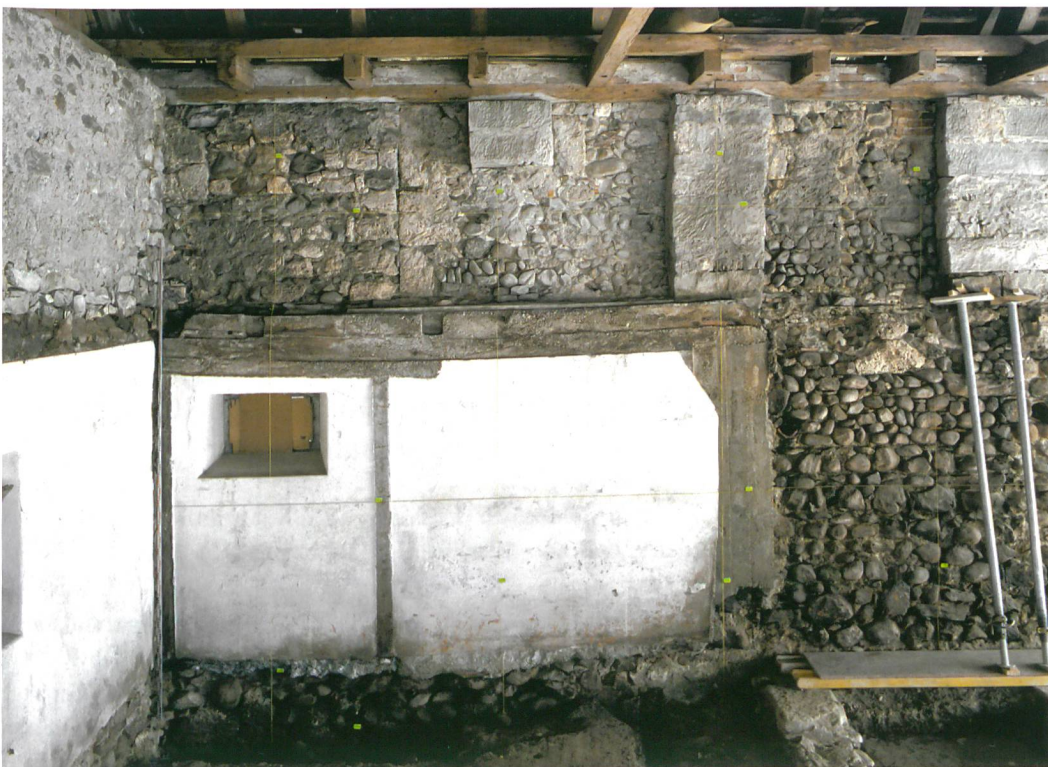
Abb. 6: Köniz, Schloss, Muh-  
lernstrasse 15. Ansicht der  
Nordmauer. Die Zinnen aus  
Tuffsteinquadern wurden  
durch die modernen Sand-  
steinpfeiler gestört.

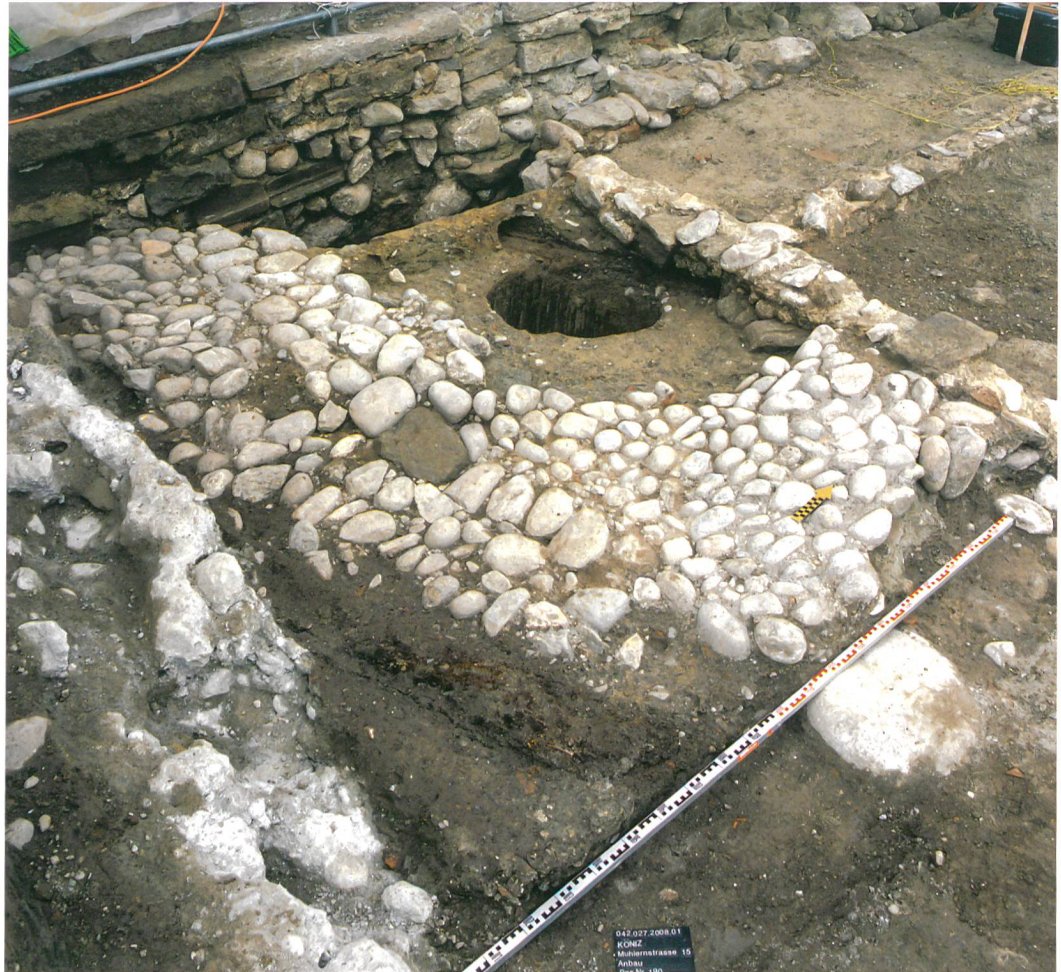
Abb. 7: Köniz, Schloss, Muhlernstrasse 15. Pflasterung und eingetieftes Regenwasserfass ausserhalb des Gebäudes des 18. Jahrhunderts.

In dieser Phase erfolgte der Bau eines grösseren Gebäudes entlang der Ringmauer (2, 105, 30). Die eher schmalen Sockelfundamente weisen auf einen hölzernen Oberbau, vermutlich aus Fachwerk hin. Die leicht spitzwinklig angelegte Westwand dieses Gebäudes belegt, dass es an das damals noch existierende Rappetöri anschloss (42). Die Aufteilung der Räume deutet auf Stallungen hin, von ihrer Grösse her am ehesten für Kleintiere. Mit diesen Stallungen waren jeweils Jauegruben verbunden. In dieser Phase wurden die Zinnenzwischenräume der Ringmauer teils zugemauert, teils zu Fenstern umgebaut (5, 16, 61, 62, 63). Es konnten zugehörige Reste von Tonplatten- und Mörtelböden dokumentiert werden. Die unmittelbare Umgebung des Gebäudes zeigte eine regelmässige Pflasterung aus Geröllsteinen mit zwei eingetieften Regenwasserfässern (Abb. 7). Wie weit diese Pflasterung

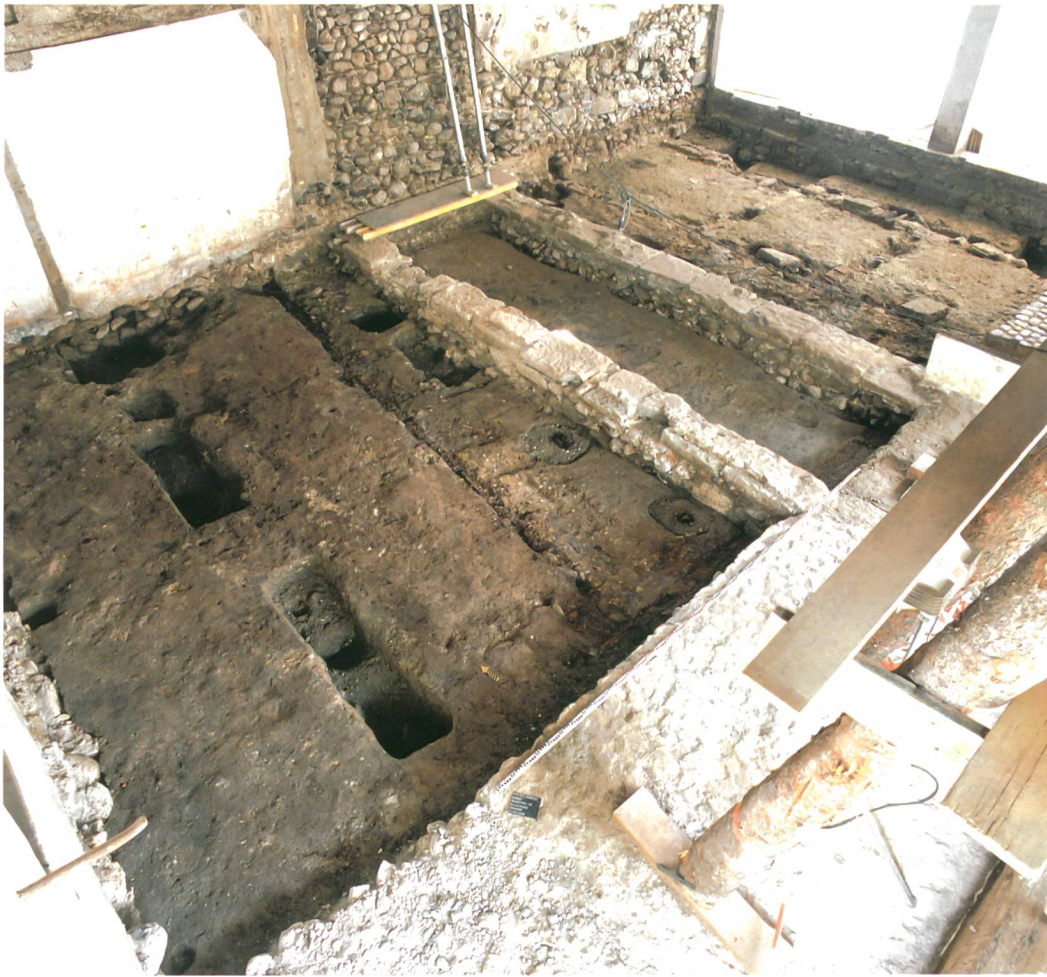
Abb. 8: Köniz, Schloss, Muhlernstrasse 15. In der Mitte der Zentralgang von dem aus die Pferde gefüttert werden konnten. Deutlich sind die Balkengruben der Pferdeboxen östlich und westlich des Ganges zu erkennen.

In der Mitte des 19. Jahrhunderts wurde das Fachwerkgebäude abgerissen und der heutige Rossstall erstellt (2, 20, 21, 24, 122). Das Gebäude war etwas tiefer, dafür kürzer als sein Vorgänger. Die Inneneinteilung der Räume wurde als Pferdestallung gestaltet; sie bestand aus einem zentralen Futtergang und seitlichen Stallungen mit jeweils sechs Pferdeboxen (Abb. 8). Die Fenster des Vorgängers wurden zugemauert und neue an anderen Stellen
