# Höfen, Burg Stocken, sogenannte Jagdburg : ein erster Augenschein in einer Burgruine

Zeitschrift: **Archäologie Bern : Jahrbuch des Archäologischen Dienstes des Kantons Bern = Archéologie bernoise : annuaire du Service archéologique du canton de Berne**

### Ein erster Augenschein in einer Burgruine

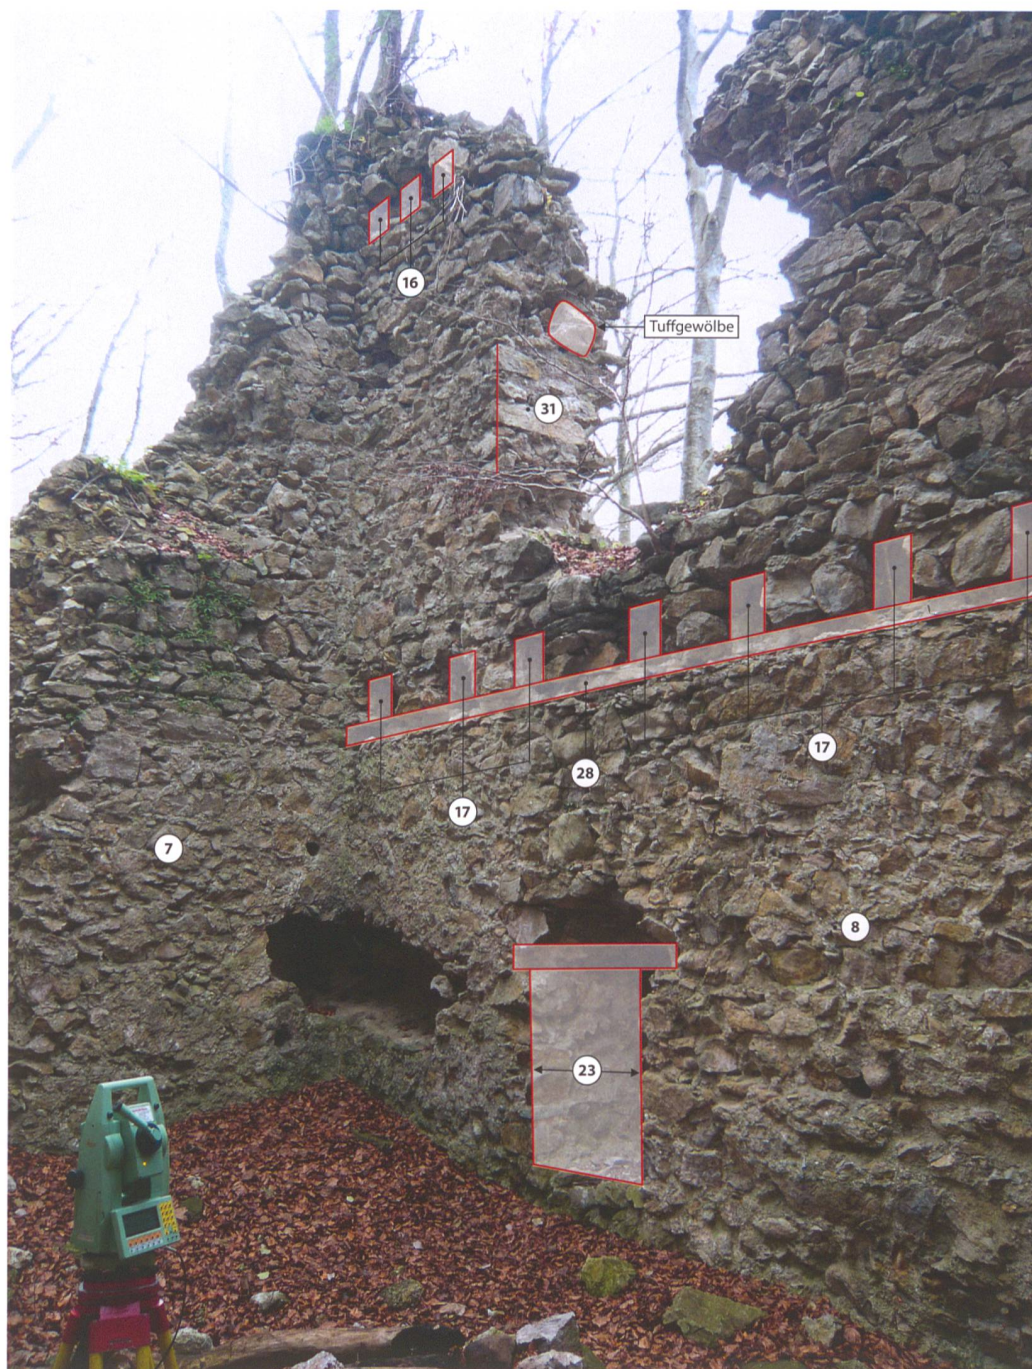
Abb. 1: Höfen, Burg Stocken, sogenannte Jagdburg. Nordwand und Nordwestecke innen.

Die Burgruine Stocken, ein Wohnturm mit verschiedenen umgebenden Mauern, ist seit Jahren in einem erbärmlichen Zustand, die verwitterten Mauerkrone sind akut einsturzgefährdet (Abb. 1 bis 4). Nachdem es sich abzeichnete, dass die in Privatbesitz befindliche Ruine in eine Stiftung überführt werden soll, entschloss sich der Archäologische Dienst, vor dem nächsten Winter Notsicherungen vorzunehmen, d. h. absturzgefährdete Partien des Wohnturms abzustützen und die Mauerkrone zum Teil mit einem Witterungsschutz (Monarflex-Plastik) zu versehen.

Die Beobachtungen zeigten deutlich, dass der Wohnturm offenbar in einem Zug errichtet wurde. Seine ursprüngliche Höhe ist unbekannt, da die Mauern überall mit Abbruchkronen enden. Der Turm bestand aber mindestens aus einem Sockelgeschoss und zwei bis drei Obergeschossen (vgl. Abb. 1 bis 4).

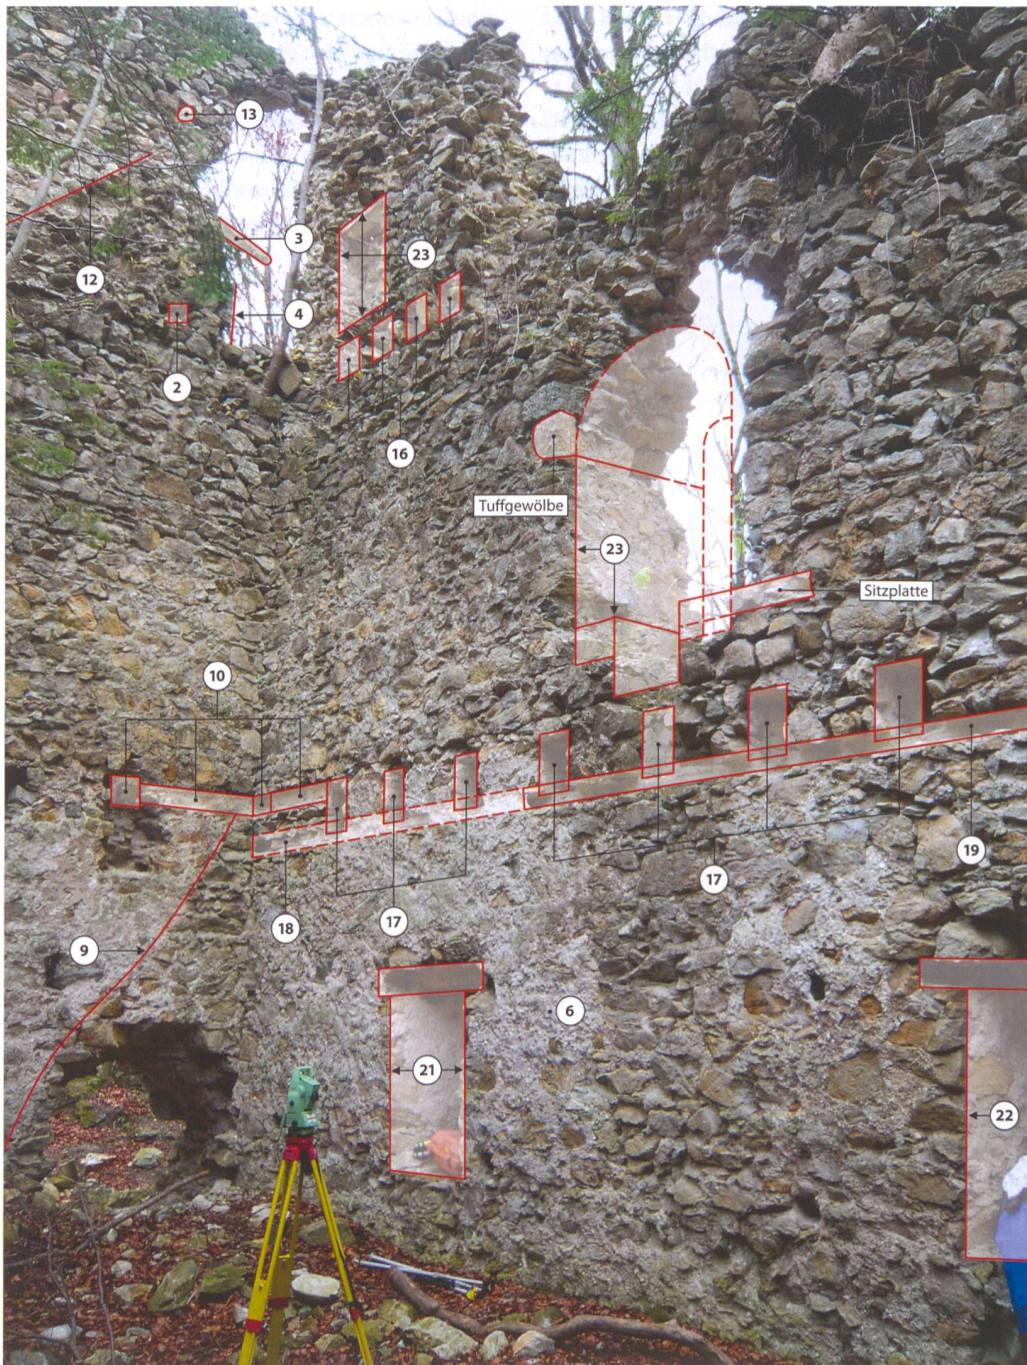
Abb. 3: Höfen, Burg Stocken, sogenannte Jagdburg. Süd-  
wand und Südostecke innen.

wände sowie die mutmassliche Sitzbank fragmentiert erhalten haben (Abb. 3). Vom westlichen Fenster 31 ist fast nichts mehr zu sehen, da sich an dieser Stelle nur ein grosser Mauer-  
ausbruch befindet. Immerhin gibt es einen Tuffblock im Mauerwerk, der wahrscheinlich den Ansatz des mutmasslichen Nischengewölbes bildete. In der gegenüberliegenden Nord-  
mauer hatte es eindeutig nur ein Fenster mit Sitznische 31; erhalten sind mehrere Tuffblö-  
cke des Nischengewölbes und noch ein Frag-

In der Nordwand des Turminnen befand sich unmittelbar neben dem Hocheingang eine einst mit Holzbrettern unterteilte Schranknische 23 (vgl. Abb. 3). In der Rückwand dieser Nische gibt es eine quadratische Öffnung, die nach aussen führt, möglicherweise die Überreste einer Ausgussvorrichtung. Vielleicht ist sie ein Hinweis darauf, dass man vom Hocheingang her als erstes die Burgküche betrat. Ebenfalls an der Innenseite der Westmauer ist eine im Winkel von 45° nach Norden aufsteigende Linie 12 wahrnehmbar, die dadurch gebildet wird, dass die Mauer dort etwas zurückspringt und sich schmaler nach oben fortsetzt. Es könnte sich um den Rest einer schmalen Treppe handeln, die einst ins dritte Obergeschoss bzw. Dachgeschoss geführt hätte. Am Westende der Nordwand des zweiten Obergeschosses befindet sich noch eine weitere Öffnung, erkennbar an einigen erhaltenen Steinen des Nischengewändes. Möglicherweise handelt es sich um einen Zugang zu einem Aborterker. Vielleicht lag ein solcher aber in der Südwand. Alte Zeichnungen von 1932 sowie Fotografien von 1962 zeigen östlich der Schranknische nämlich einen Durchgang.

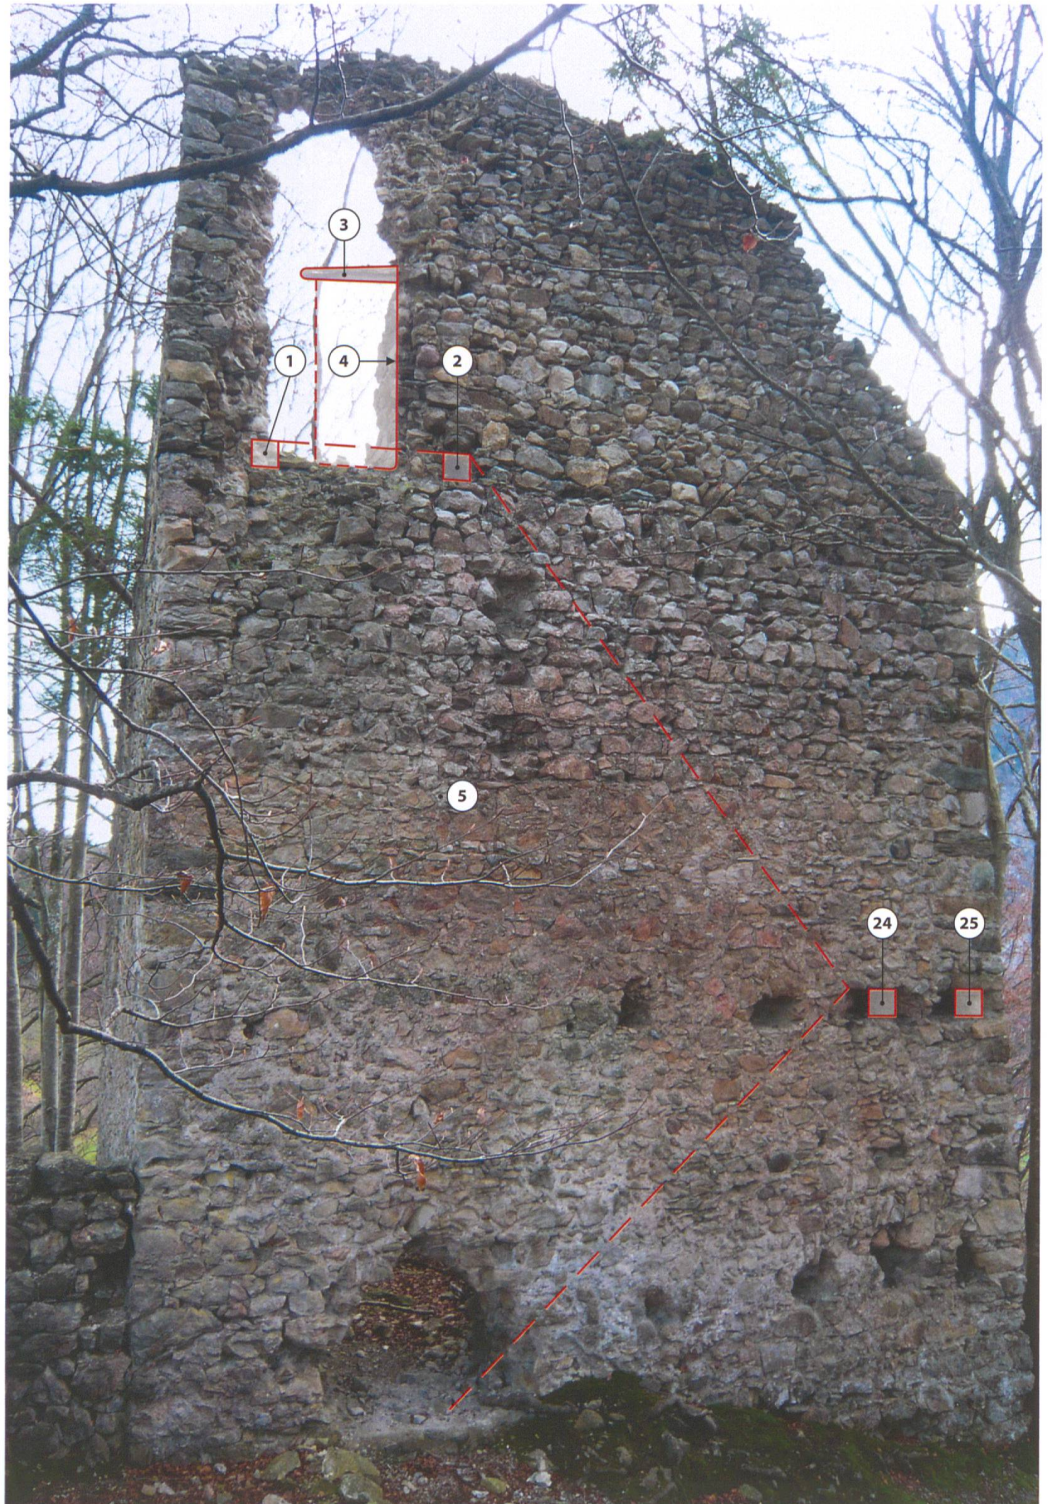
Abb. 4: Höfen, Burg Stocken, sogenannte Jagdburg. Ostfassade mit Hocheingang.

eine Türnische mit einem erhaltenen Sturzbalken 3 am Nordende der Westmauer. Auf der Aussenseite finden sich die Spuren eines zweiläufigen hölzernen Treppenaufgangs, zum einen Reste von ursprünglich vorkragenden Balken 1,2 für eine Plattform vor der Tür sowie einige Meter tiefer weitere Balkenlöcher 24, 25 einer Kehrplatte auf halber Höhe (Abb. 4).
