**Artikel:** Thun, Obere Hauptgasse 3 und 20/22 : Betrachtungen zur Baugeschichte zweier Bürgerhäuser in der Alten Stadt von Thun

# Thun, Obere Hauptgasse 3 und 20/22

Betrachtungen zur Baugeschichte zweier Bürgerhäuser in der Alten Stadt von Thun.

DETLEF WULF

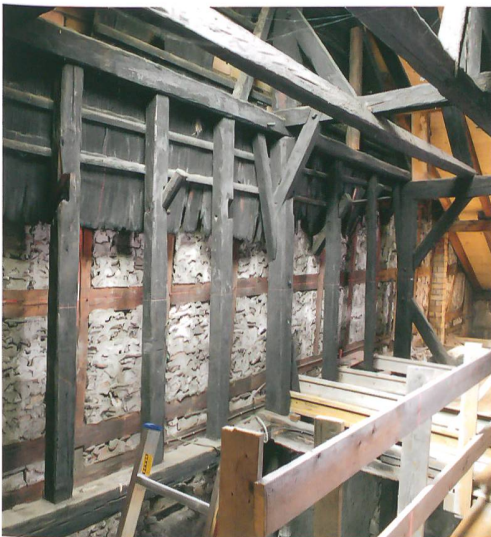
Abb. 11: Thun, Obere Hauptgasse 3. Blick nach Nordosten in den Dachraum von Haus 7 (kurz nach 1571).

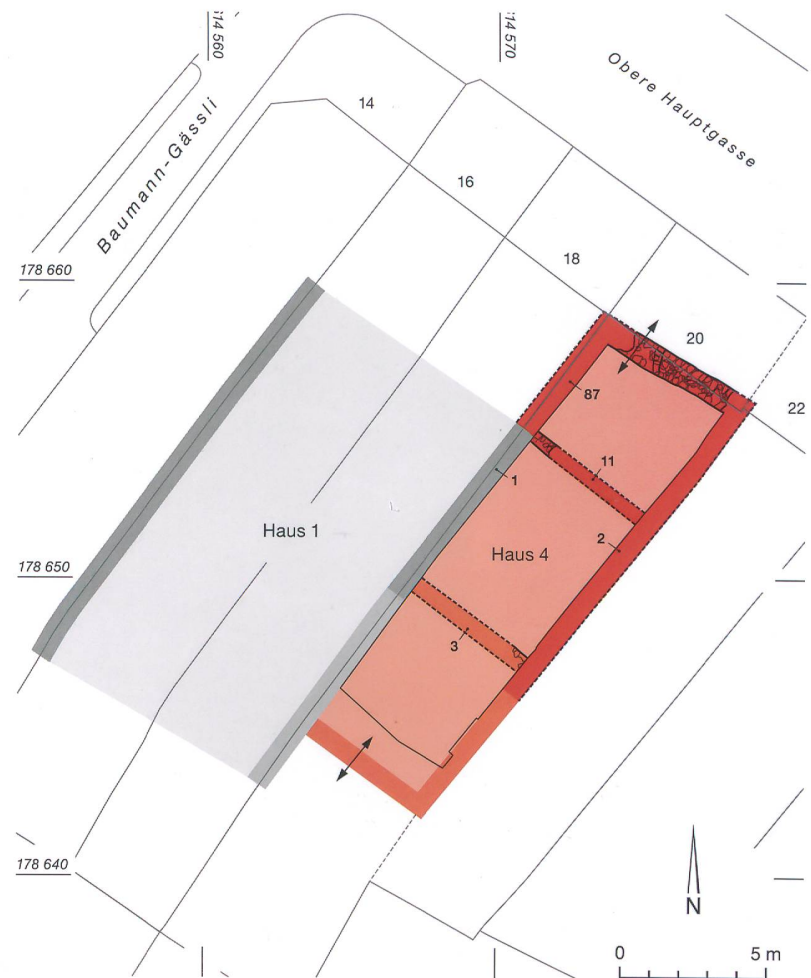
Abb. 20: Thun, Obere Hauptgasse. Rekonstruktion der Hausgrundrisse. Die älteste Brandmauer 1 (grau) gehört zum mittelalterlichen Kernbau (Haus 1). Im Spätmittelalter wurde Haus 4 (rot) angefügt. M. 1:250.
