# Bern, Bollwerk

## Befunde zur Schanzenanlage und zum Äusseren Aarbergertor

CHRISTIANE KISSLING, ROGER LÜSCHER UND VOLKER HERRMANN

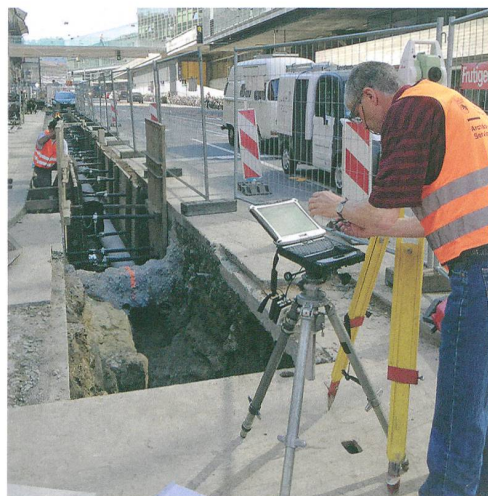
Abb.1: Bern, Bollwerk. Werkleitungssanierung im Sommer 2013. Blick nach Süden.

Die Baustelle erstreckte sich in Nord-Süd-Richtung zwischen der Schützenmatte und dem Bahnhofplatz. Die Sanierungsarbeiten betrafen eine der meistbefahrenen Strassen in der Stadt Bern. Für die Dokumentation der Befunde konnten der Archäologie deshalb im Baubetrieb nur sehr kleine Zeitfenster eingeräumt werden (Abb. 1). Zum Teil musste sogar nachts gearbeitet werden.

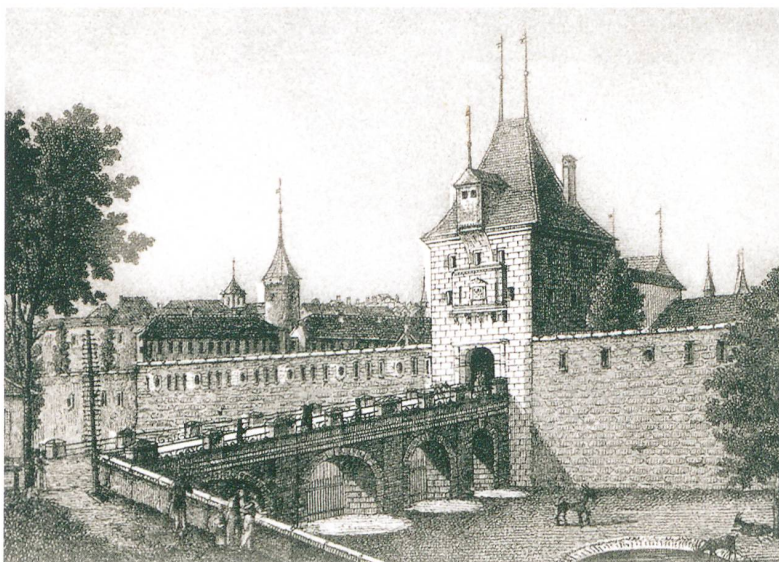
Abb.2: Bern, Bollwerk. Historische Ansicht des älteren Äusseren Aarbergertores mit der vorgelagerten Steinbrücke über den Schanzengraben vor dem Abbruch 1824/25. Blick nach Südosten.

Das ältere Äussere Aarbergertor bestand ursprünglich aus einem rechteckigen Torturm, der in die Umfassungsmauern der aus Erdwällen gebildeten Schanze und die vorgelagerte Grabenmauer eingebunden war (Abb. 2). Während der aktuellen Untersuchungen konnten verschiedene Abschnitte der Fundamente der Toranlage, der Graben- und Grabengegenmauer sowie Reste der Steinbrücke dokumentiert werden (Abb. 3). Trotz tiefreichender Baugruben liessen sich an keiner Stelle die Unterkanten der Fundamente beobachten. Dennoch liefern uns die Ergebnisse wichtige Anhaltspunkte zur Rekonstruktion. Der Turm wies demnach ein massives Spannfundament von 10 m Breite und mindestens 14 m Länge auf. Der Schanzengraben mass eine Breite von etwa 24 m. Darin war in fast 2,5 m Tiefe ein Brückenpfeiler mit zugehörigem Bogenansatz erhalten. Die freigelegten Abschnitte der Grabenmauer und der Grabengegenmauer zeigen ein auf Sicht gearbeitetes und

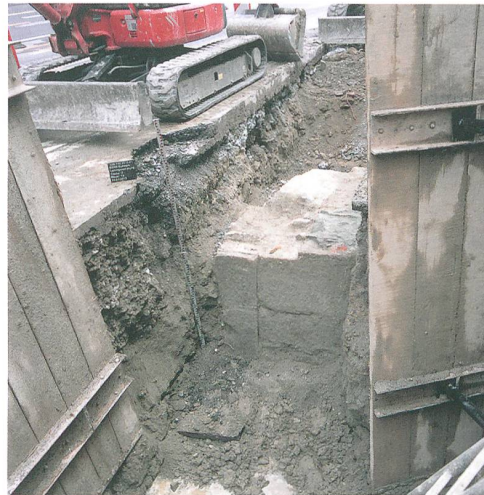
Abb. 4, rechts: Bern, Bollwerk. Die zum Graben hin geböschte Grabengegenmauer. Blick nach Norden.

nach innen geböschtes Quadermauerwerk aus Sandsteinen (Abb. 4).
