# Seedorf, Saumweg 3 : ein barockzeitliches Taunerhaus wird umgebaut

## Seedorf, Saumweg 3

Ein barockzeitliches Taunerhaus wird umgebaut

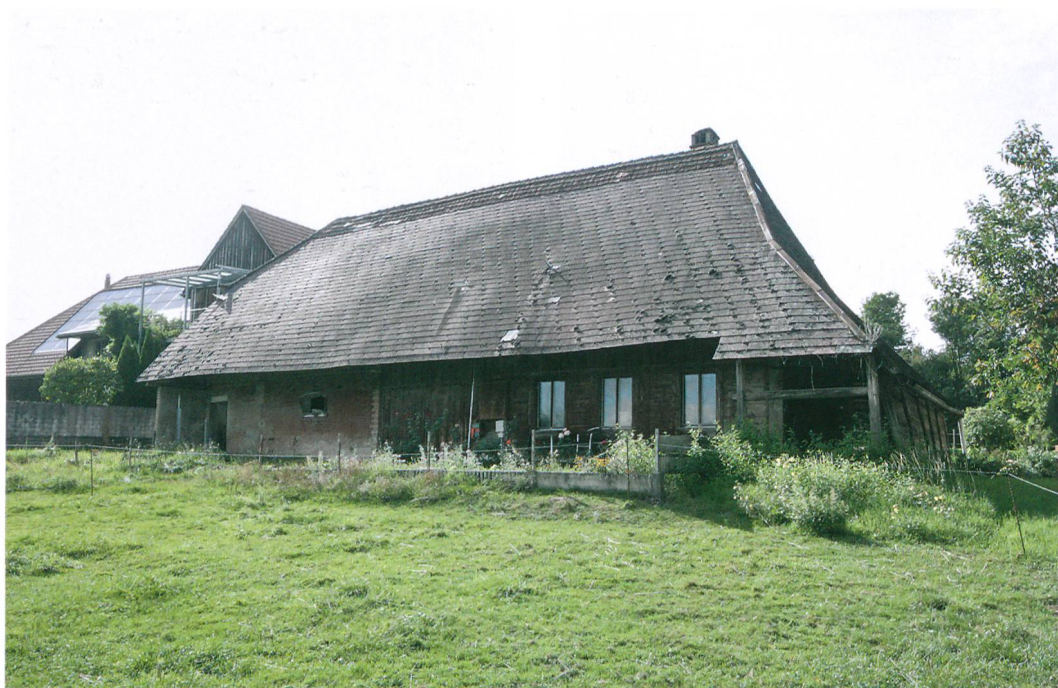
Abb. 1: Seedorf, Saumweg 3. Die Südfassade zeigt die beiden Hauptbauphasen des Taunerhauses deutlich: den hölzernen Hausteil, der von Beginn an in dieser Form bestanden hat, und den nachträglich angefügten, gemauerten Stallteil. Blick nach Nordwesten.

Im Seedorfer Ortsteil Aspi steht an einer markanten Geländestufe, die nach Süden hin zur Flur «Rättli» abfällt, ein ehemaliges Taunerhaus (Abb. 1). Deutlich abgerückt vom Ortskern grenzt das Haus mit seiner Rückseite an die Waldflur von Aarberg. Die Lage ausserhalb des Dorfverbandes sowie der Standort im Umfeld minderwertiger Böden sind charakteristisch für Taunerhäuser. Bewohnt wurden sie von
