# Brienzwiler, Hutmättliweg 14

## Ein frühneuzeitlicher Blockbau an der alten Brünigstrasse

VOLKER HERRMANN UND ROGER LÜSCHER

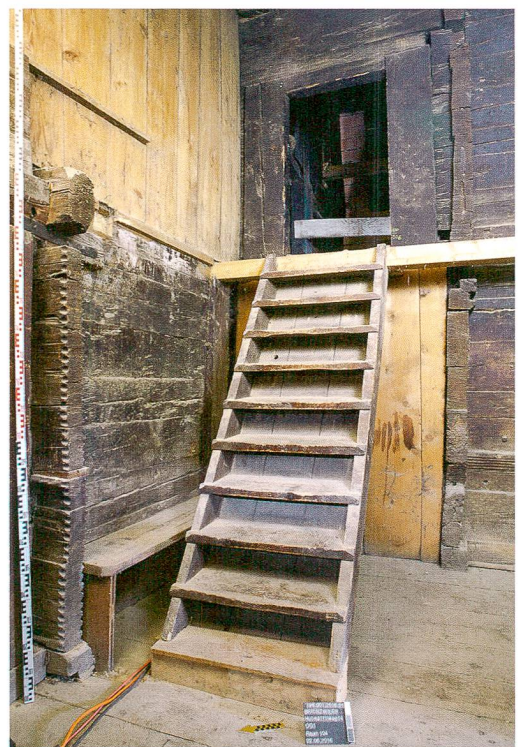
Abb. 6: Brienzwiler, Hutmättliweg 14. Eingangsbereich nach Erweiterung in Phase Hellblau, links Aussenseite der ersten Erweiterung in Phase Hellgrün, oben Eingang zum Korridor im Gadengeschoss. Blick nach Osten.

Erst nachträglich wurde das noch immer ungeteilte Gebäude bis zur heutigen Dorfstrasse hin vergrössert (Phase Hellgrün). Im Laufe des 18. Jahrhunderts folgte eine zweite Erweiterung an der nordwestlichen Ecke (Phase Hellblau). Entstanden sind in beiden Phasen eine zusätzliche Kammer, eine neue Laube und ein Eingangsbereich, über den die Korridore im Erd- und im Gadengeschoss zu erreichen sind (Abb. 6). Diese Massnahme stand vermutlich mit der ersten Teilung des Gebäudes unter dem First in Zusammenhang. Anzunehmen ist zeitgleich die Erweiterung des nicht untersuchten Hausteils ebenfalls mit neuen Kammern und einer Laube zur Erschliessung der Geschosse. Von der einfachen Trennwand in der Mitte der ehemals saalförmigen Stube und in der Rauchküche
