Zeitschrift: **Archäologie Bern : Jahrbuch des Archäologischen Dienstes des Kantons Bern = Archéologie bernoise : annuaire du Service archéologique du canton de Berne**

# Adelboden, Hirzbodenportstrasse 10

## Ein kleines Bauernhaus verschwindet

MARCO AMSTUTZ UND KATHARINA KÖNIG

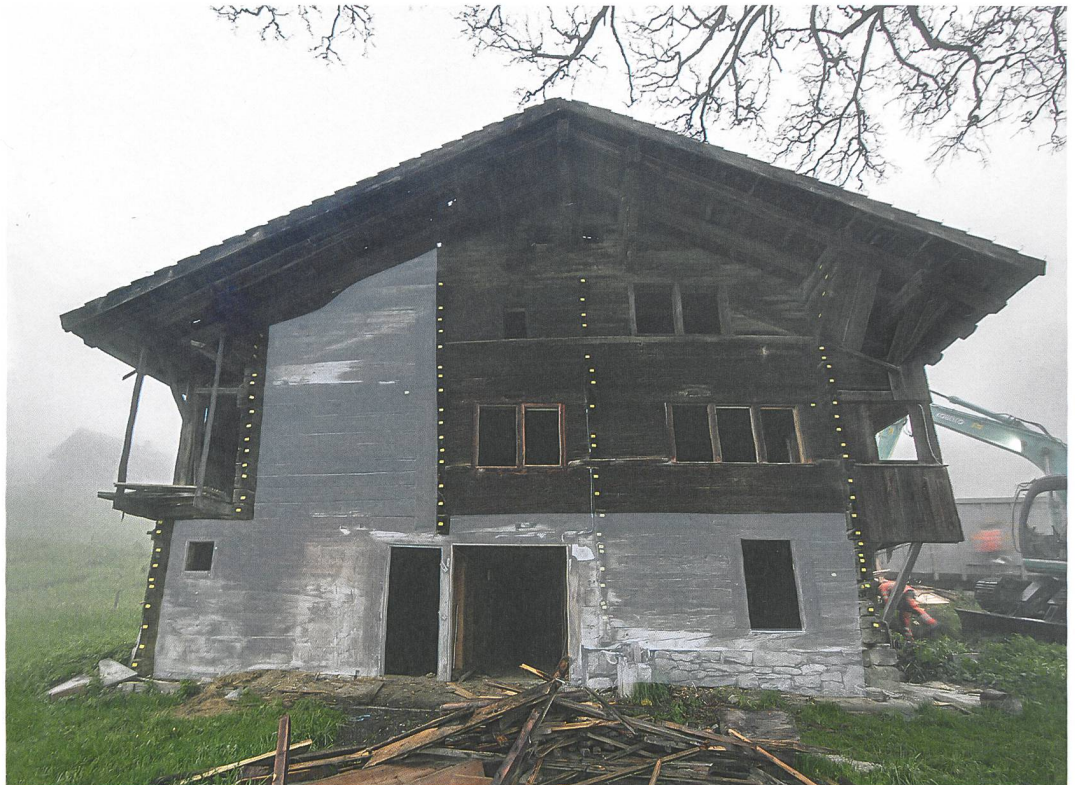
Abb. 1: Adelboden, Hirzbodenportstrasse 10. Südwestansicht des Bauernhauses kurz vor dem Abbruch. Hellgrau eingefärbt wurde der Ökonomieteil, der sich hauptsächlich auf die nordwestliche Hausseite konzentrierte, aber auch ein Halbggeschoss zwischen Keller und Stube umfasste. Mit den gelben, auf dem Foto gut sichtbaren Punkten an den Gewälttvorstössen wurden die Holzproben für die Dendroanalysen markiert. Blick nach Nordosten.

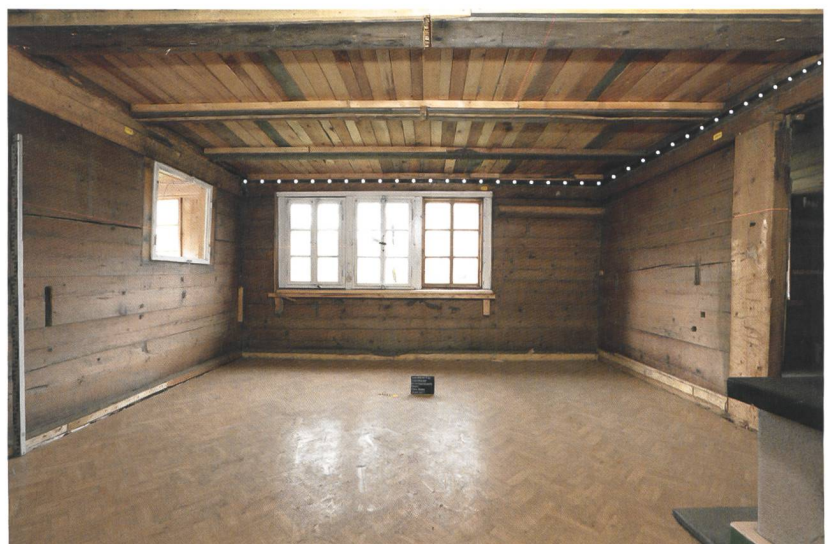
Abb. 3: Adelsboden, Hirzbodenportstrasse 10. Blick in die Wohnstube. Die Wände waren bis zur modernen Vertäfelung immer auf Sicht. Die ursprüngliche Deckenhöhe ist am genuteten Deckenrahmbalken noch ablesbar (weisse Punkte). Blick nach Südwesten.

teres Fenster in der Südostfassade belegen. Alle Fenster sind vergrößert worden. Die kleineren Fenster der Bauzeit dürften vermutlich mit Butzenscheiben ausgestattet gewesen sein. Beheizt wurde die Wohnstube früher über einen einfachen Kachel- oder Trittofen, der letzte erhaltene Trittofen war jünger. Dessen Lage in der Nord Ecke beim küchenseitigen Schürloch ist wohl bauzeitlich. Die Decke in der Wohnstube wurde in den 1980er-Jahren ersetzt und um 20 cm angehoben (Abb. 3). Die ursprüngliche Raumhöhe entsprach wohl vorher jener in der Nebenstube und betrug demnach 1,85 m.

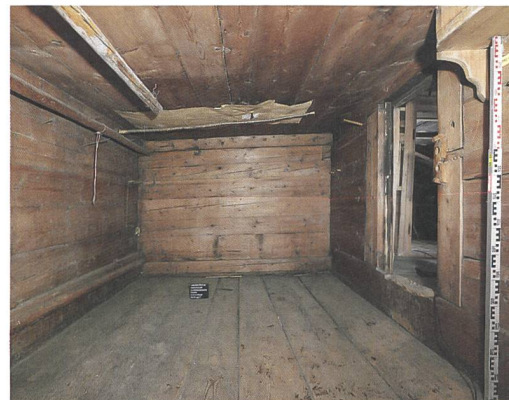
Abb. 6 (rechts): Adelboden, Hirzbodenportstrasse 10. Das kleinere der beiden Gadenzimmer war vom grösseren her zu erreichen. Der schlichte Raum hatte nur ein Fenster nach Südwesten und die Raumhöhe betrug lediglich 1,65 m. Blick nach Nordosten.

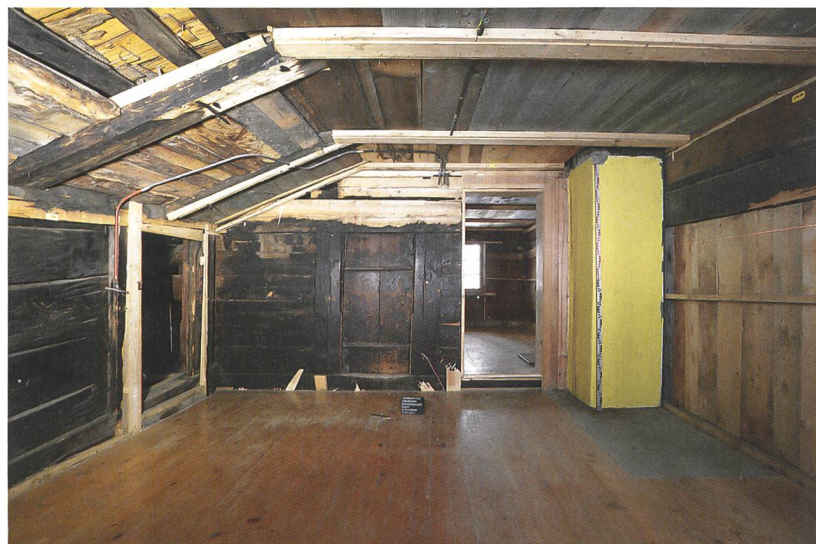
Abb. 5: Adelboden, Hirzbodenportstrasse 10. Im oberen Teil der ehemals offenen Rauchküche wurde die alte Gadentür später verschlossen und durch eine grössere Türe ersetzt. Der Zugang war vor dem Einbau eines Zwischenbodens über eine Leiter erreichbar. Am linken Bildrand zeigt sich eine weitere Öffnung, die in den Kniestockbereich über der Laube führt. Blick nach Südwesten.

Das Gadengeschoss (Abb. 4) umfasste zwei südwestseitige Räume direkt über der Wohn- und der Nebenstube. Zu erreichen waren die Gaden über die offene Rauchküche. Von dem alten Aufstieg blieben keine Spuren erhalten. Nach dem Abbau der jüngeren Vertäfelung konnte die ursprüngliche Türöffnung zu den Gaden mitsamt den Türstielen und dem Türblatt dokumentiert werden (Abb. 5). Der kleinere der beiden Gaden konnte, analog dem Stubengeschoss, nur über den grösseren durch eine Türe in der Binnenwand erreicht werden (Abb. 6). Die Gaden wurden durch kleine Fenster in der Südwestfassade belichtet und waren nur 1,65 m bis 1,7 m hoch.
