# Die Kirche des Cluniazenserpriorats «Othonivilar» in Krauchthal, Hettiswil

VOLKER HERRMANN UND PIERRE EICHENBERGER

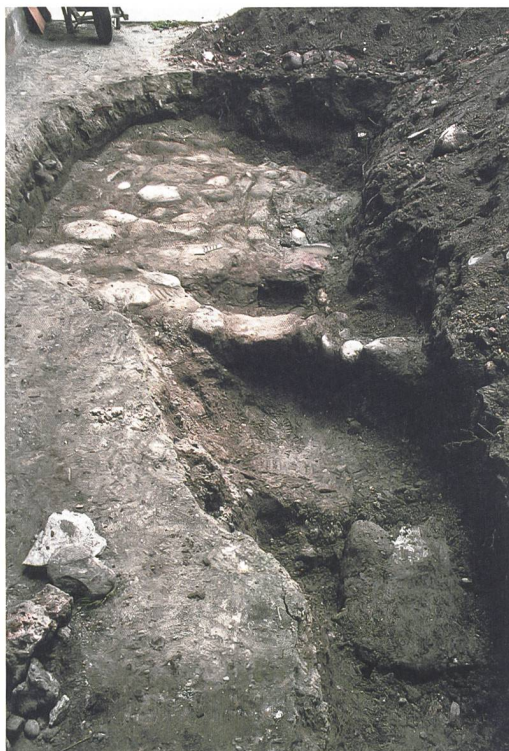
Abb. 5: Krauchthal, Hettiswil, Oele 1–3. In Ausschnitten freigelegte Pflasterfläche im Vierungsbereich der Kirche, 1970. Blick nach Osten.

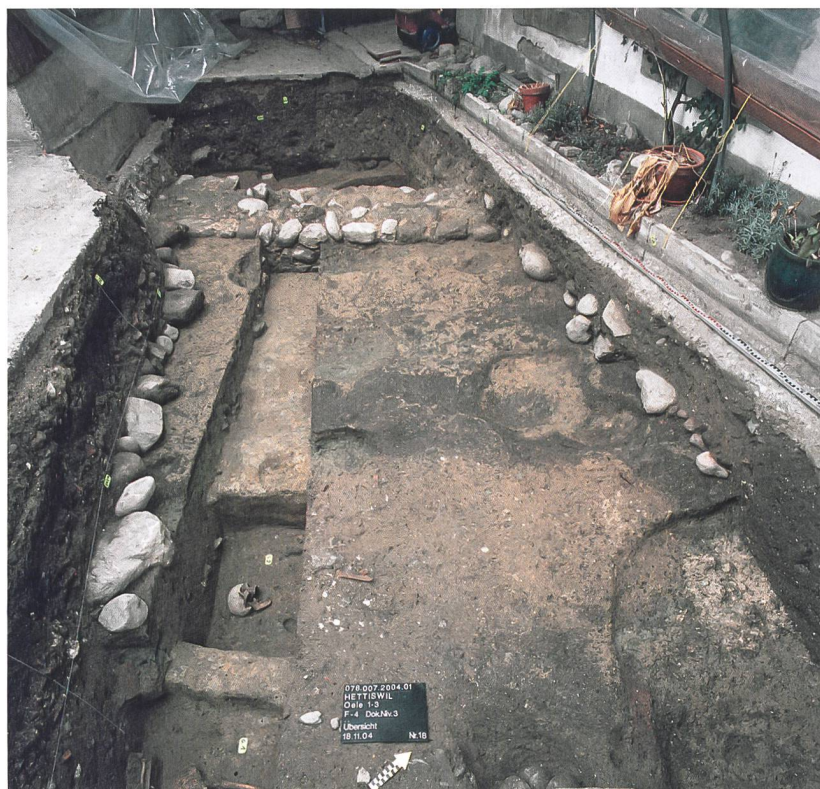
Abb. 6: Krauchthal, Hettiswil, Oele 1–3. Vierungsbereich der Kirche während der Untersuchung 2004. Fläche 4 mit den in Dokumentationsniveau 3 freigelegten Befunden Blick nach Norden.

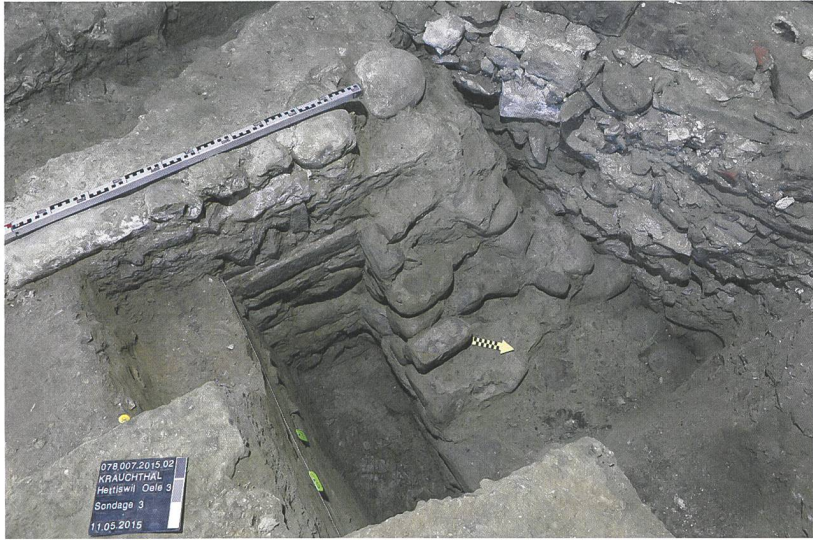
Abb. 8: Krauchthal, Hettiswil, Oele 1–3. Östliche Fundamente der Vierung der Kirche unter der Südfassade des Stöckli. Grabung 2015, Sondierung 1. Blick nach Norden.

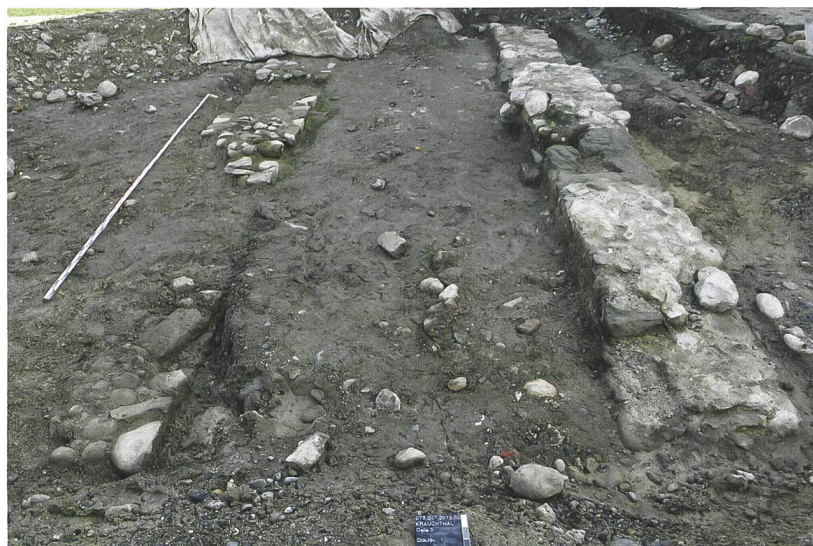
Abb. 10: Krauchthal, Hettiswil, Oele 1–3. Mittel- und nördliches Seitenschiff der Kirche. Grabung 2016, Sondierung 10. Freigelegt sind die Fundamentoberkanten. Auf der Mittelschiffmauer zeichnen sich die Pfeilerstellungen ab. Blick nach Nordosten.

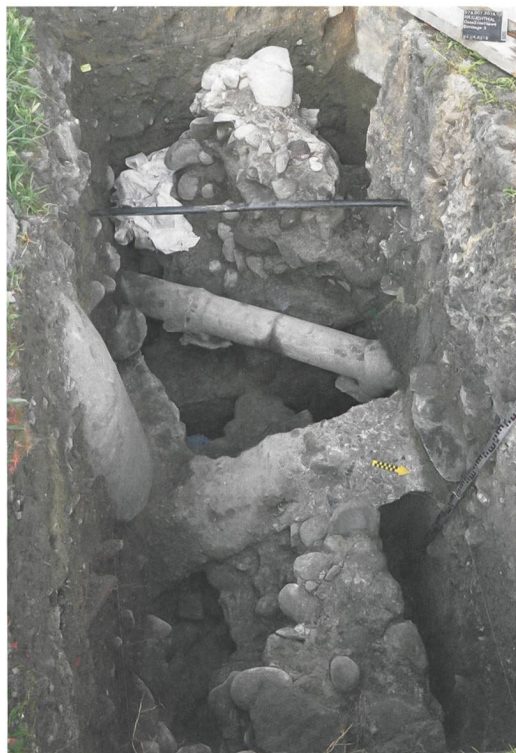
Abb. 11 (links): Krauchthal, Hettiswil, Oele 1–3. Nordöstlicher Eckverband des Chors mit einem sekundär an der Ostseite angesetzten Mauerstreifen, wohl der Kloster-einfriedung. Grabung 2015, Sondierung 5. Blick nach Westen.

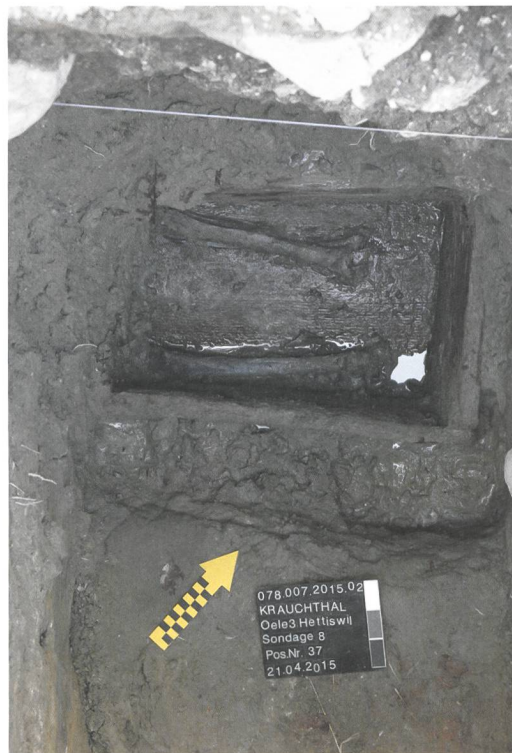
Abb. 12 (rechts): Krauchthal, Hettiswil, Oele 1–3. Ausschnitt der Sondierung 8 von 2015 im Mittelschiff der Kirche mit dem Fussbereich eines spätmittelalterlichen Sarggrabs, dessen Sargholz dendrochronologisch auf 1434–1444 datiert ist. Blick nach Nordwesten.

2015 wurden im zentralen Bereich des Mittelschiffs (S. 8) und nordöstlich des Chors weitere Grabstellen angeschnitten. Das noch intakte Sarggrab im Mittelschiff (Pos. 37) ist besonders aufschlussreich (Abb. 12 und 20). Die Fällungsdaten zu den im feuchten, luftdicht abgeschlos-

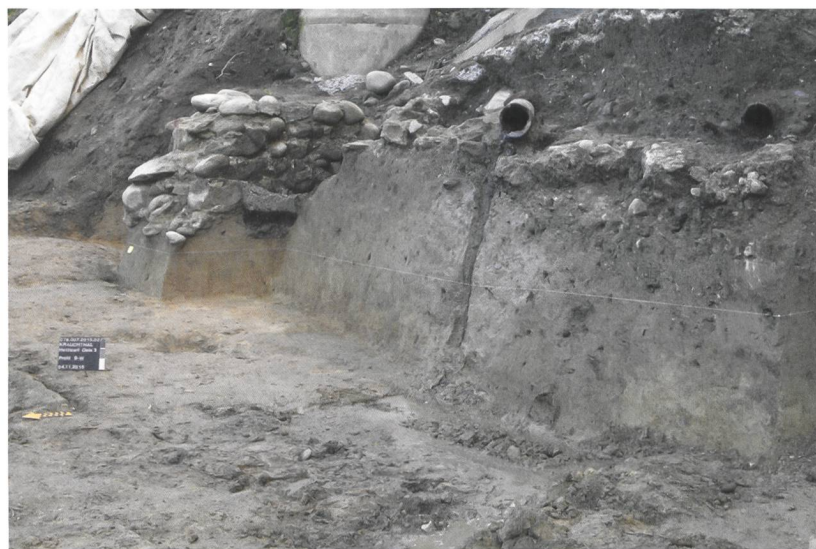
Abb. 13: Krauchthal, Hettiswil, Oele 1–3. Rampenprofil der Grabung 2015 nach Entfernen der neuzeitlichen Hangstützmauer. Angeschnitten sind die Ostwand des Chors (rechts) und die an der Südostecke angesetzte Mauer, wohl der Kloster-einfriedung. Blick nach Südwesten.

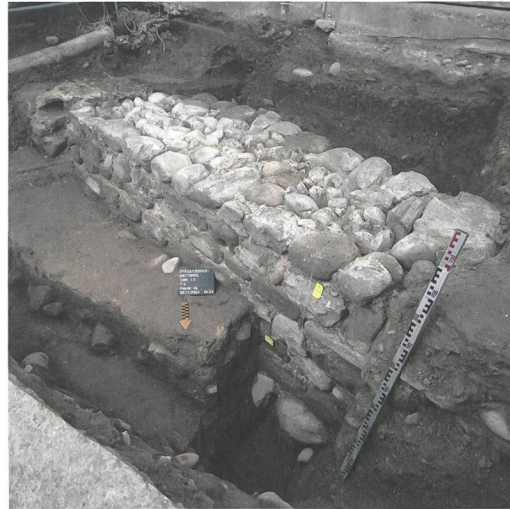
Abb. 15: Krauchthal, Hettiswil, Oele 1–3. Ostwand des südlichen Querhausarms in Fläche 5 der Grabung 2004. Blick nach Süden.

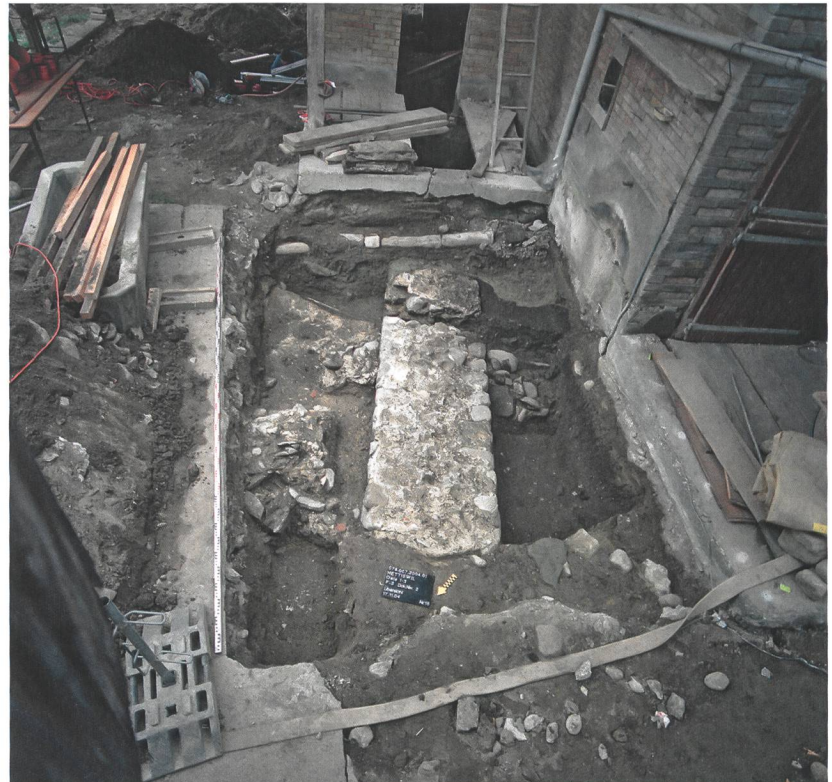
Abb. 16: Krauchthal, Hettiswil, Oele 1–3. Freigelegtes Ostfundament des südlichen Seitenchors in Fläche 5 der Grabung 2004. Blick nach Südosten.

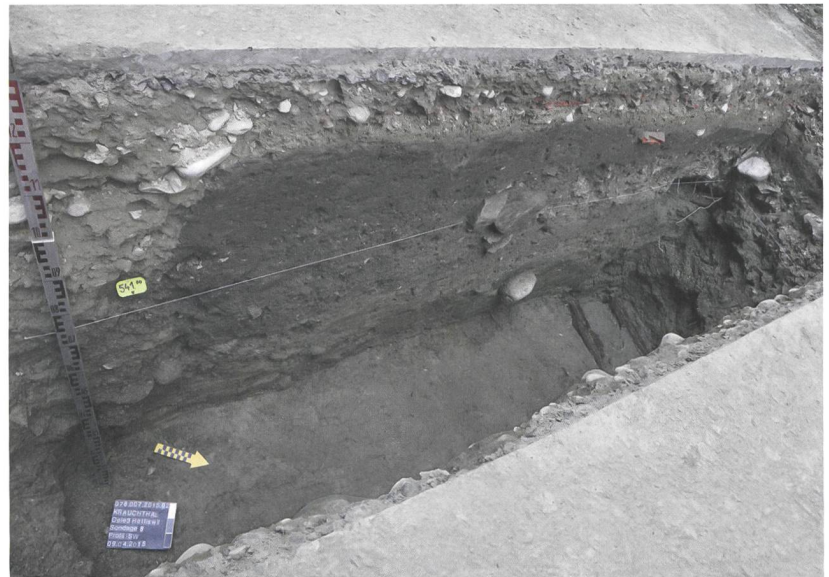
Abb. 20: Krauchthal, Hettiswil, Oele 1–3. Blick in Sondierung 8 der Grabung 2015 im Mittelschiff der Kirche. Links Baugrube der Werkleitung von 1969/70 mit Resten der ausgebrochenen südlichen Mittelschiffwand, rechts Grabstelle mit Sarg. Blick nach Südwesten.

Hinweise zur Stratigrafie und zu den Bodenniveaus im Langhaus sollte das Westprofil C der Sondierung 8 im Mittelschiff von 2015 bringen (Abb. 20 und 21, Profil C). Unter dem modernen Asphalt liegen mehrere neuzeitliche Gartenhorizonte und eine neuzeitliche Planierschicht (Pos. 29). Mit einer Schicht (Pos. 35) fassen wir darunter wahrscheinlich den Abbruchhorizont der Kirche aus dem 16. Jahrhundert. Auch die Schicht (Pos. 28) dürfte hierzu gerechnet werden. Am Südeinde liegt der Ausbruchgraben der südlichen Mittelschiffwand von 1969/70 (Pos. 26). In die Nutzungszeit der Kirche sind die Planierung (Pos. 33) und der Bauhorizont (Pos. 34) zu datieren. Beide werden von der Grabgrube des 15. Jahrhunderts (Pos. 36) geschnitten. Der Kirchenboden im Langhaus dürfte demnach ähnlich wie in der Vierung im Bereich von 541 m ü. M. oder knapp darunter gelegen haben. Funde zur feinchronologischen Gliederung der 2015 dokumentierten Straten fehlen.
