# Neues zur Baugeschichte des Burgitors auf dem Thuner Schlossberg

VOLKER HERRMANN UND PIERRE EICHENBERGER

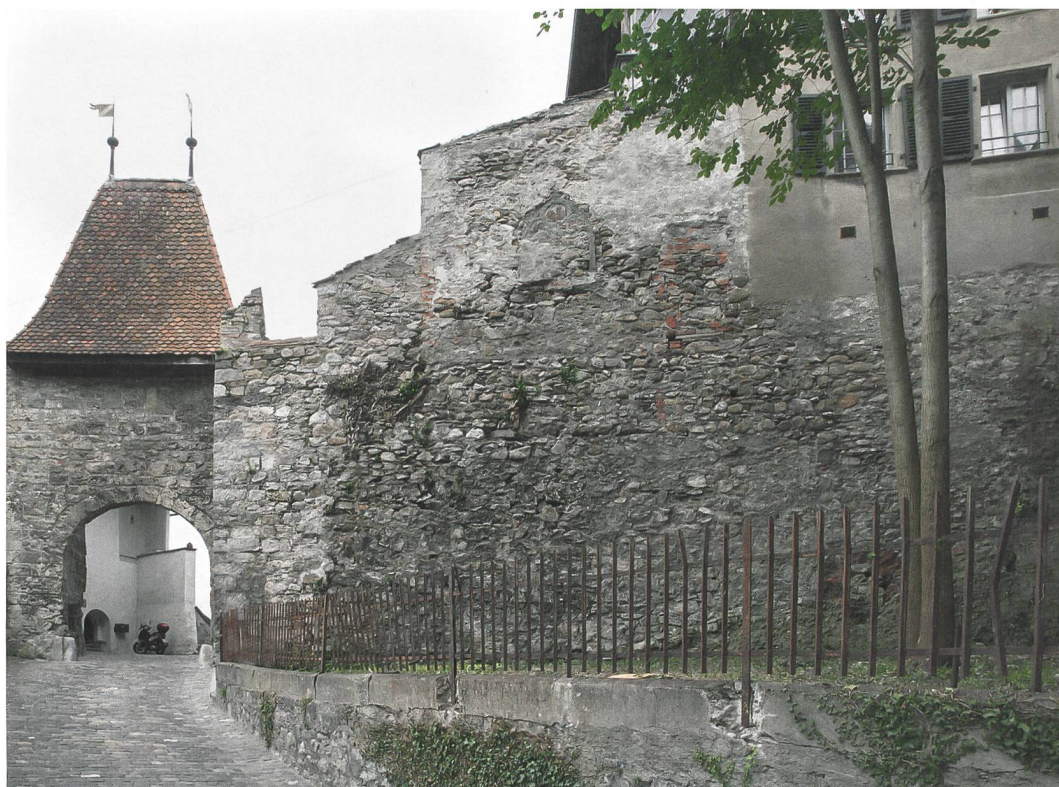
1

Abb. 1: Thun, Burgitor. Das Burgitor und die Hangstützmauer (N) am östlichen Schlossaufgang vor Beginn der Sanierung 2016. Blick nach Westen.

Bereits bei der ersten Begehung fiel auf, dass auch das Burgitor der zähringerzeitlichen Befestigung aus dem 12./13. Jahrhundert am östlichen Ausgang zum Schlossberg und die angrenzenden Mauern gefährdet sind (Abb. 1). Wegen schwieriger Eigentumsverhältnisse war dort der Unterhalt über Jahrzehnte hinweg vernachlässigt worden. Nachdem der Bewuchs beseitigt worden war, zeigte sich, dass der Efeu mit seinen starken Wurzeln dem Mauerwerk zugesetzt und die Standfestigkeit beeinträchtigt hatte. Einzelne Mauerpartien drohten gar auseinanderzubrechen. Die unkontrollierte Ableitung des Dachwassers vom Torturm sowie hohe Salzgehalte im Mauerwerk verursachten weitere Schäden, insbesondere an den Tuffquadern der nördlichen Torwange. Um an der stark frequentierten Zugangsstrasse zum Schlossberg zügig zu einem Handlungskonzept zu kommen, setzten sich Vertreter der drei beteiligten Eigentümer, Gesamtkirchgemeinde Thun, Stadt Thun und Kanton Bern, umgehend mit dem ADB zusammen. Unter der Federführung der Kirchgemeinde wurde eine Planung erarbeitet. Durch die zielorientierte Zusammenarbeit aller Beteiligten und dank erheblicher Subventionen aus dem Lotteriefonds des Kantons Bern und aus dem Bundesamt für Kultur konnte bereits am 8. August 2016 mit den Sanierungsarbeiten begonnen werden. Beendet waren die Arbeiten am 30. September 2016. Die begleitenden Bauuntersuchungen des ADB zeigten von Beginn an die

Problemstellungen der Sanierung auf.<sup>2</sup> Nördlich vom Tor steht hinter dem historischen Mauerwerk der Nagelfluhfelsen sehr hoch an. Hierdurch wird das Dach- und Oberflächenwasser vom darübergelegenen Sigristengarten an den Mauerfuss und an die nördliche Torwange geleitet, mit entsprechenden Schäden durch Wasser- und Salzfluss. Diese problematische Bausituation ist der historischen Entwicklungsgeschichte im Torbereich geschuldet, die im zweiten Teil dieses Beitrags eingehend dargestellt wird.

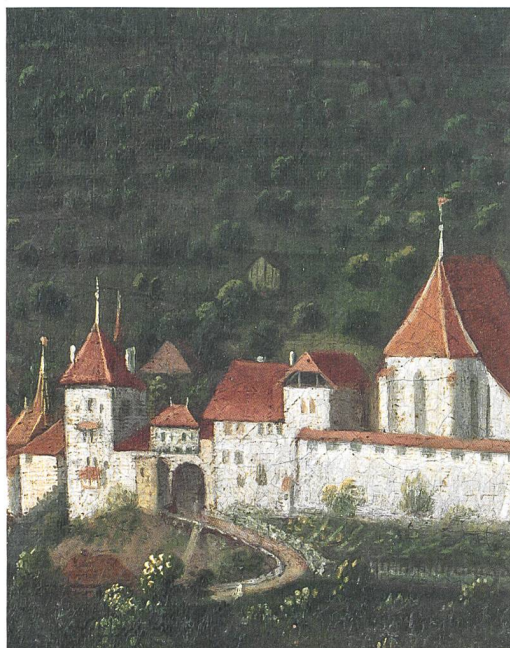
Abb. 6: Thun, Burgitor.  
Das Tor mit der angrenzenden alten Helferei und der quer dazu stehenden Provisorei. Kleiner Ausschnitt einer Stadtansicht von Thun. Ölgemälde, Anonymus, um 1680. Blick nach Südwesten.

Die ehemalige Provisorei ist am Gebäudebestand noch deutlich abzulesen. Im Grundriss entspricht sie weitgehend dem heutigen Sigristenhaus. Dies macht auch die Ansicht der Zeit um 1680 deutlich (Abb. 6).<sup>28</sup> Sie zeigt an dieser Stelle ein höheres Gebäude, dessen Giebel gegenüber der angrenzenden traufseitigen Helferei um 90 Grad gedreht ist. Ein kleiner Anbau am Fuss der Provisorei ist als der erwähnte «forschopf» zu deuten. Der untere Mauerabschnitt des heutigen Sigristenhauses weist, wie oben bereits angesprochen, eine Mauervorblendung auf. Dies liess zunächst die Vermutung reifen, dass die neue Provisorei gegenüber dem alten Beinhaus nach Osten vorsprang und die Fassade erst wieder beim Neubau des Sigristenhauses auf die alte Flucht zurückgenommen wurde. Die zeitgenössische Ansicht lässt allerdings eher vermuten, dass die Fassade von Beginn an bündig mit der Helferei abschloss, das Gebäude aber auf der Stadtseite bereits die heutige Ausdehnung eingenommen hat (Abb. 9 und 10). Ein Mauerversatz auf Höhe des Erdgeschosses der Ostfassade des heutigen Sigristenhauses könnte als Rest eines zugehörigen Abortschachts zu deuten sein. Südlich davon, in der Fassade der benachbarten alten Helferei, hat nachweislich ein solcher Abtritt bestanden (Abb. 4 und 9). Das Gemälde der Zeit um 1680

gibt die nachgewiesene bauliche Situation wie auch die übrige Fenstergliederung der Helferei nicht detailgetreu wieder (Abb. 6). Hier offenbart sich ein allgemeines Problem im Umgang mit zeitgenössischen Bildquellen. Ihnen ist generell mit kritischer Zurückhaltung zu begegnen, halten sie doch oft im Detail nicht die einstige Realität fest, sondern entsprechen einem allgemeinen Topos, insbesondere bei grossformatigen Stadtansichten wie dem vorliegenden Ölgemälde zu Thun.

an der Innenseite dicht unterhalb der Traufe die Resten von vier abgeschlagenen Konsolen beobachtet, die eindeutig zum ursprünglichen Baubestand gehören. Sie deuten auf einen vorkragenden Aufbau hin. Die Ansicht der Zeit um 1680 zeigt tatsächlich dicht oberhalb des Torbogens einen hausförmigen Aufbau mit Vollwalmdach (Abb. 6). Da die Konsolen zum Originalbestand des Tores gehören, ist von Beginn an mit einem vermutlich zunächst hölzernen Aufsatz zu rechnen (Abb. 7 und 8). Durch zahlreiche jüngere Veränderungen und mindestens zwei umfassende Sanierungen ist der mittelalterliche Baubestand des Tores heute nachhaltig verändert und überprägt. Im Kern dürfte es sich jedoch noch immer um den Torbau der zähringischen Burgbefestigung der Zeit um 1200 handeln. Im Sigrüstengarten konnte jedenfalls keine Baunaht zur nördlich anschliessenden Burgmauer festgestellt werden. Mauer und Tor sind demnach gleichzeitig errichtet worden. Anzunehmen ist ein einfaches Durchlasstor mit einem auskragenden hölzernen Wehrgeschoss. Über eine mögliche weitere Sicherung des Tores, beispielsweise durch einen Graben und eine Zugbrücke, ist nichts bekannt. Inwieweit das gegenüber dem Tor nach aussen vorspringende Bauteil auf der Ansicht um 1680 als Rest einer alten Vorbefestigung zu bewerten ist, lässt sich nicht beurteilen. Das Bild zeigt immerhin deutlich, dass die alte Strassenführung auf dieses Bauelement zulief. Die schroffe Topografie des Nagelfluhfelsens, auf dem das Tor gründet, hebt die Ostseite der Befestigung mit dem Tor bereits naturgegeben vom Vorgelände ab. Noch heute steigt der Aufgang zum Schloss vor dem Tor steil an. Die aktuelle Geländekontur geht allerdings erst auf die Neugestaltung des Tores von 1785 zurück, als das Niveau unter der Tordurchfahrt um rund 0,5 m abgesenkt wurde.<sup>35</sup> Mit der Absenkung gingen vermutlich auch Korrekturen an der Strassenführung einher. Das kleine Gartenstück am Fuss der ehemaligen Beinhauskapelle könnte damals entstanden sein. Archäologische Belege stehen hierzu noch aus.
