Spiez, Schloss

Ein Wohnturm aus der Zeit um 1250

ARMAND BAERISWYL UND LETA BÜCHI

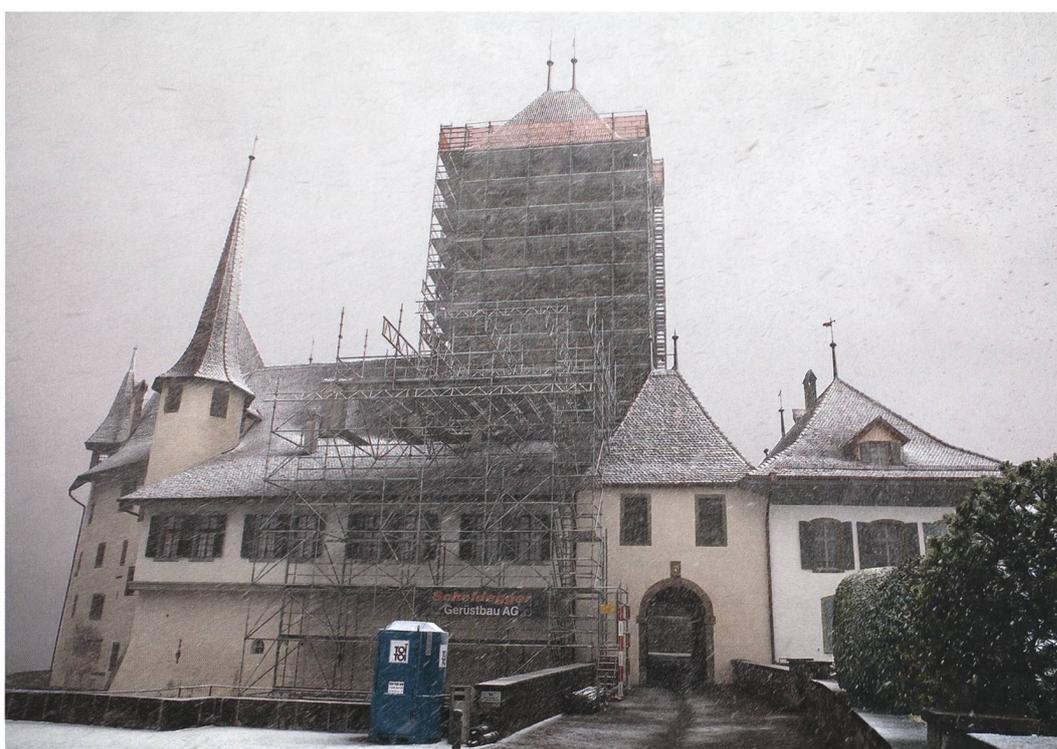
Abb. 1: Spiez, Schloss. Der eingerüstete Turm im Schneegestöber im Winter 2018/19. Blick nach Osten.

Der über alle Bauten hinausragende Turm von Schloss Spiez wurde im Winter 2018/19 saniert (Abb. 1 und 4). Dies bot dem Archäologischen Dienst des Kantons Bern die Gelegenheit für eine Untersuchung, die von Januar bis März 2019 dauerte. Dabei sollte die bislang umstrittene Baugeschichte geklärt werden. Wie alt ist der Turm? Ist er aus einem Guss oder erreichte er seine heutige Höhe durch mehrfache Aufstockungen? Welche Funktion hatte der Turm im Mittelalter und wie wurde er genutzt?

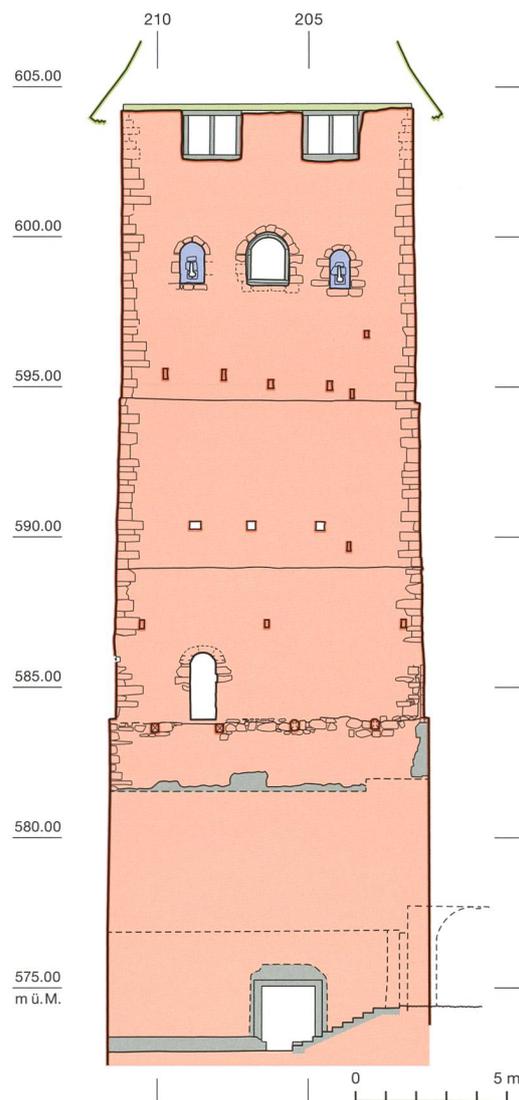
Abb. 2: Spiez, Schloss. Ansicht der Westfassade des Turms. Rot: ursprünglicher Turm, kurz nach 1241d; grün: heutiges Dachwerk, 1421/22d; blau: 1600i; dunkelgrün: 19. und 20. Jahrhundert. M. 1:250.

Der Turmgrundriss von 11×11 m ist leicht zu einem Rhombus verzogen. Die Nordostecke zeigt sich im Vergleich zu den anderen drei Ecken überstreckt. Der Turm weist bis zu den Zinnen eine Höhe von ungefähr 33 m, bis zur Dachspitze von rund 42 m auf (Abb. 2). Dabei ist zu berücksichtigen, dass der Turm nirgends in seiner vollen Höhe sichtbar ist; er steht auf der Sohle des heute ostseitig zugeschütteten

Die Fassade des Turms zeigt unterschiedliche Mauerzonen, was zu Mutmassungen geführt hat, der Turm sei mehrfach aufgestockt worden (Abb. 2 und 5). Das hohe Sockelgeschoss besteht aus grossen Bruchsteinen und Findlingen. Ein 15 bis 20 cm tiefer, horizontaler Mauer-rücksprung markiert den Wechsel zum ersten Obergeschoss mit gleichem Mauercharakter. Der Übergang von diesem zum zweiten Obergeschoss wird durch einen Wechsel des verbauten Steinmaterials betont. Dieses besteht von hier bis zu den Zinnenansätzen aus bossierten Quadern aus Rauhwanke. Den Übergang vom zweiten zum dritten Obergeschoss markiert ein weiterer, diesmal allerdings schräger Mauer-rücksprung. Beim Zinnenkranz wurde auf die Bossen verzichtet. Die 1,50 m hohen Zinnen schliessen flach ab. Die Sohlbänke der Zinnenlücken wurden mit Schieferplatten abgedeckt.

Bei genauerem Hinsehen wird deutlich, dass alle vier Ecken des Turms von unten bis oben aus einem durchgehend gleich gestalteten Eckverband bestehen. Dieser, das Mauergefüge, die beiden Rücksprünge, die den Turm in drei ungefähr gleich hohe Abschnitte unterteilen, sowie die gleich gestalteten Rundbogenöffnungen ergeben zusammen ein stimmiges Gesamtkonzept. Es ist deshalb davon auszugehen, dass der Turm in einer einzigen Bauphase entstand und nicht mehrfach aufgestockt wurde.

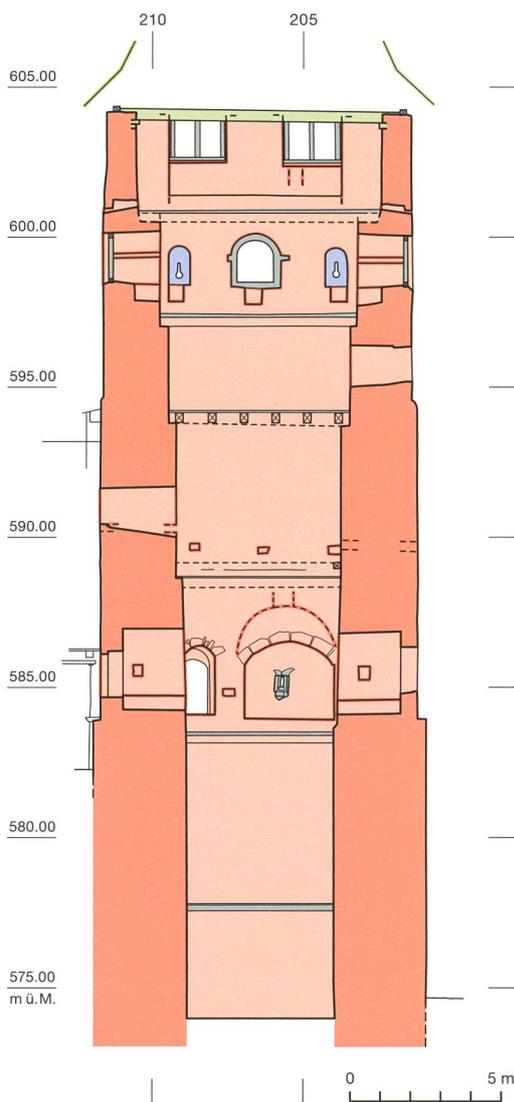
Abb. 3: Spiez, Schloss. Schnitt durch den Turm mit Blick nach Osten. Rot: ursprünglicher Turm, kurz nach 1241d; grün: heutiges Dachwerk, 1421/22d; blau: 1600. M. 1:250.

Die Mauerstärke beträgt im Sockelbereich ungefähr 3 m und verjüngt sich bis zur Wehrplatte auf 1 m (Abb. 3). Die Zinnen sind auf drei Seiten 0,9 m stark, auf der vierten im Osten wegen des im Mauerwerk integrierten Kamins 1,30 m.

Die Architektur und die Innenausstattung zeigen klar, dass es sich beim Spiezer Schlossturm im Prinzip um einen Wohnturm handelt (Abb. 3). Das 10 m hohe Sockelgeschoss wies keinen ursprünglichen Zwischenboden auf und war nur über eine Bodenklappe im ersten Obergeschoss zu erreichen. Dieses ist als Eingangsgeschoss zu betrachten, lag dort doch auf der Ostseite der Hocheingang. Mit einer grossen Koch- und Kaminnische mit integriertem Rauchkanal, ebenfalls in der Ostmauer, den zwei Sitznischen mit Rundbogenöffnungen im Norden und Süden, neun Lichtnischen und zwei verschliessbaren Einbauschränken diente das erste Obergeschoss zudem unverkennbar als Wohnküche. Nicht zu vergessen sei in diesem Zusammenhang die über die originale Tür in der Westmauer zu erreichende Latrine.

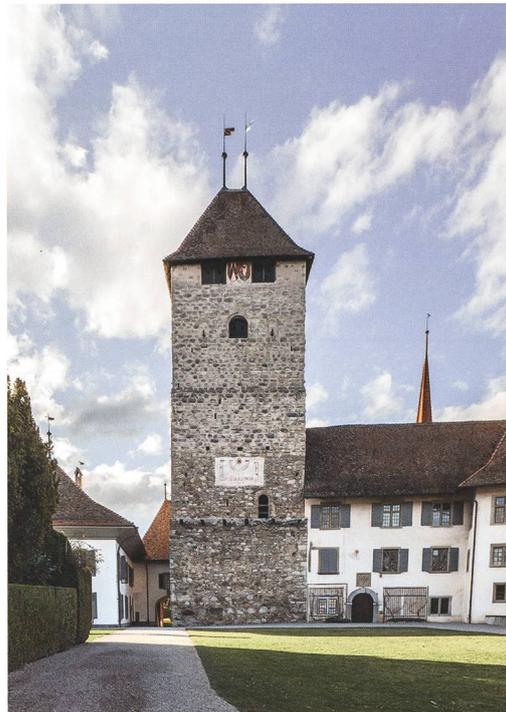
Abb. 5: Spiez, Schloss. Die hofseitige Fassade (Ostfassade) des Turms im Frühling 2019. Zu berücksichtigen ist, dass die untersten 4 m des Turmes nicht sichtbar sind, weil sie in einer Grabenaufschüttung stecken. Blick nach Nordwesten.

Grabens, sodass die untersten 4 m im Erdreich stecken (Abb. 5).

Der Turm weist eine Reihe von ursprünglichen Öffnungen auf. Auf der Ostseite öffnet sich ein Rundbogenportal, das ins erste Obergeschoss führt (Abb. 5). Es handelt sich um den Hocheingang, von dem aus der Turm einst über eine Holzterrasse vom Hof aus zu betreten war. Die Balkenlöcher des Treppenpodestes sind noch erhalten und wurden 1939 mit Balken zur Veranschaulichung versehen. Ebenfalls im ersten Obergeschoss findet sich in der Westmauer eine zweite originale Tür (Abb. 2). Sie führte über einen überdachten Laubengang, dessen Balkenlöcher ebenfalls noch erhalten sind, in einen verschwundenen Latrinenanbau.
