Frutigen, Innerschwandiweg 14 und Kandergrund, Ausserrüteni 121

Zwei Häuser vom «Frutigtyp» aus der Zeit kurz nach 1600

Roger Lüscher und Katharina König

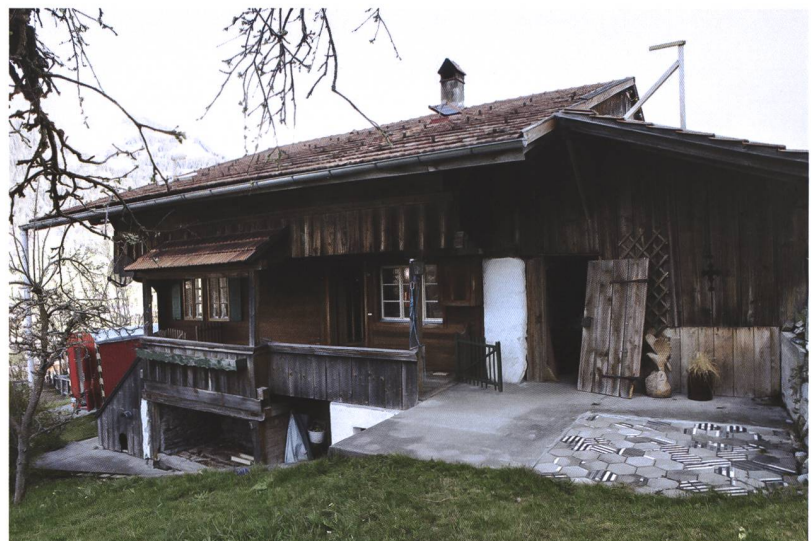
5 Frutigen, Innerschwandweg 14. Südfassade. Die Fassade wurde im Bereich des Stubengeschosses von der Schwelle bis unter den Deckenbündbalken vollständig erneuert. Die Haustüre wurde an der gleichen Stelle, die beiden Fenster gänzlich neu eingebaut. Ob allerdings die beiden Stubenfenster bereits Vorgänger hatten, bleibt offen. Blick nach Nordwesten.

Ganz anders die Stuben in der südwestlichen Hausecke. Sie wurden mit Licht über Fenster in der Westfassade versorgt. Nachträgliche Vergrößerungen haben die Spuren der ehemals kleineren Fenster überprägt – letzter Rest war eine Zierleiste am Innerschwandweg auf der heutigen Höhe des Fenstersturzes in der Westwand. Sie lässt die Vermutung zu, dass die jüngeren Fenster vor allem breiter waren und die Fensterbank nach unten gesetzt wurde. Fassadenseitig in die Blockhölzer eingearbeitete Fensterbänke fehlten an beiden Häusern. Unklar bleibt auch, ob es bauzeitlich bereits Fenster nach Süden auf die Laube gab, da beim Einbau der jüngeren Fenster hier alle

Spuren verschwanden (Abb. 5). In die markant kleineren Nebenstuben gelangte man durch eine Türe in der nördlichen Binnenwand der Stuben. Erhellte wurden die Nebenstuben ebenfalls über Fenster in der Westfassade. Böden und Decken bestanden aus genuteten Brettern, die mit einer konischen Schliessbohle, welche aus der Fassade vorkragte, geschlossen wurden. Die Decken in den Stuben wurden mit einem durchgehenden Unterzug gestützt. Waren die Stuben in Ausserrüti ganz einfach gehalten, so zeigt sich am Innerschwandweg eine aufwendigere Ausstattung, bei der alle vorkragenden Bauelemente wie Deckenkranz, Türstiele und der Unterzug mit Profilen geschmückt waren.

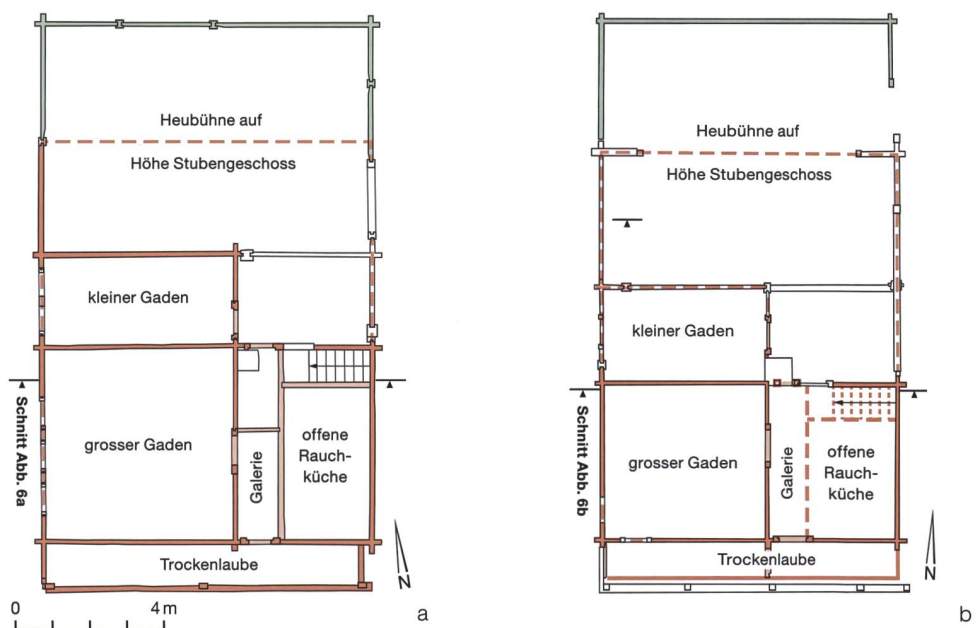
7 Grundrisse der Gadengeschosse mit den Zugängen zu den Kammern und Lauben. a Frutigen Innerschwandweg 14 mit der weitgehend erhaltenen Galerie zur Erschliessung von grossem Gaden, kleinem Gaden, Heubühne und Trockenlaube; b Rekonstruktionsvorschlag der Galerie in Kandergrund, Ausserrüti 121 zur Erschliessung des Gadengeschosses. Beide Grundrisse sind sehr ähnlich. M. 1:200.

In der Rauchküche waren die hölzernen Binnenwände bis zum Dach hinauf geschlossen, also über das Gadengeschoss hinauf. Am Innerschwandweg hatte sich trotz dem späteren Einbau einer Zwischendecke die Galerie zur Erschliessung der Räume im Gadengeschoss erhalten (Abb. 6a und 7a). Eine gleiche Galerie ist auch in Ausserrüti zu vermuten, doch sind hier beim Einbau der Zwischendecke alle Spuren verschwunden (Abb. 6b und 7b). Die Zugänge in die Gaden befanden sich bei beiden Häusern in der Westwand der Küche. Der Aufstieg ins Gadengeschoss, der sich nur am Innerschwandweg erhalten hat, befand sich an der Nordwand.

Die grossen Gaden hatten den gleichen Grundriss wie die Stuben und wurden durch Fenster in der Westfassade erhellt, die auch nachträglich vergrössert wurden (Abb. 7). Die Deckenbohlen waren in den Deckenkranz eingetütet und ebenfalls mit einer Schliessbohle geschlossen. Ein Unterzug fehlte in beiden Häusern. Die Gadengeschosse waren bei beiden Häusern niedrig und schmucklos gehalten.

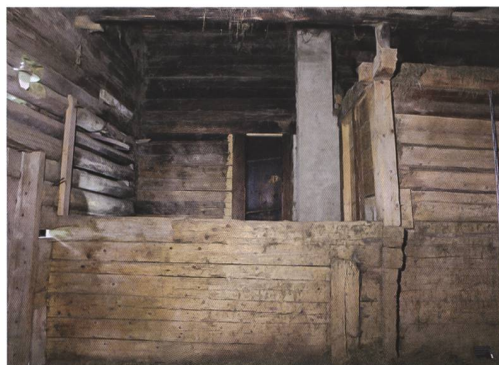
9 Kandergrund, Ausserrüti 121. Blick von der Heubühne Richtung Wohnteil. Links ist der Milchgaden zu sehen. Rechts des Gewäfts die Binnenwand zur Nebenstube. Oberhalb der Nebenstube befindet sich der kleine Gaden. Auf dem kleinen und grossen Gaden gab es weiteren Stauraum unter dem Dach. Blick nach Süden.

der Ostseite her zugänglich, doch lag die Heubühne in Ausserrüti höher als der Stubenboden. Bauzeitliche Substanz hat sich vor allem in den Trennwänden zum Wohnbereich erhalten. Die offene Heubühne gliederte sich bei beiden Häusern in drei unterschiedliche Bereiche (Abb. 9). Der grösste und bis unters Dach offene Raum befand sich über dem Stall. Erhöht lag der Raum über dem Milchgaden, bei dem allerdings immer ein Durchgang zum kleinen Gaden bestanden haben musste. Auch der Aufstieg auf die Gaden und damit zum niedrigen Dachraum muss sich wohl hier befunden haben. Die insgesamt grosse Kubatur dieser drei Räume diente vor allem der Lagerung von Heu für die Fütterung der Tiere im Winter, dennoch ist auch das Einlagern von Getreidegarben oder Brennholz denkbar.
