# Naturnaher Wasserbau : Beispiele im Kanton Zürich = Constructions hydrauliques proches de la nature : exemples au canton du Zurich = "Natural" hydraulic construction : exemples in Canton Zurich

Zeitschrift: **Anthos : Zeitschrift für Landschaftsarchitektur = Une revue pour le paysage**

Band (Jahr): **23 (1984)**

## Naturnaher Wasserbau – Beispiele im Kanton Zürich

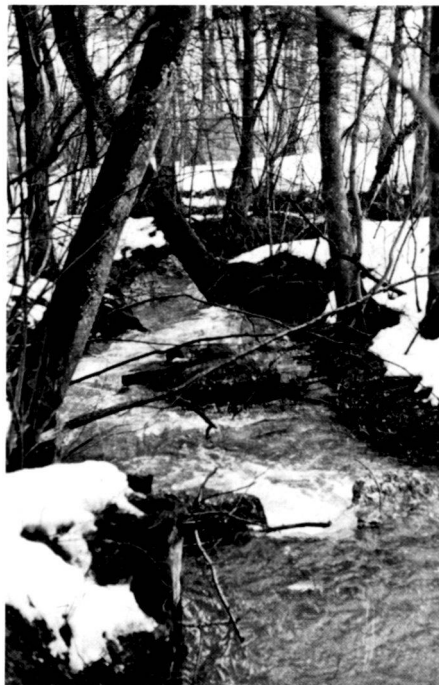
*Links:* Der Mülibach bei Bläsimüli (Russikon) ist ein Naturbach mit allen kennzeichnenden Merkmalen.

*Left:* The Mülibach near Bläsimüli (Russikon) is a natural stream with all the characteristic features.

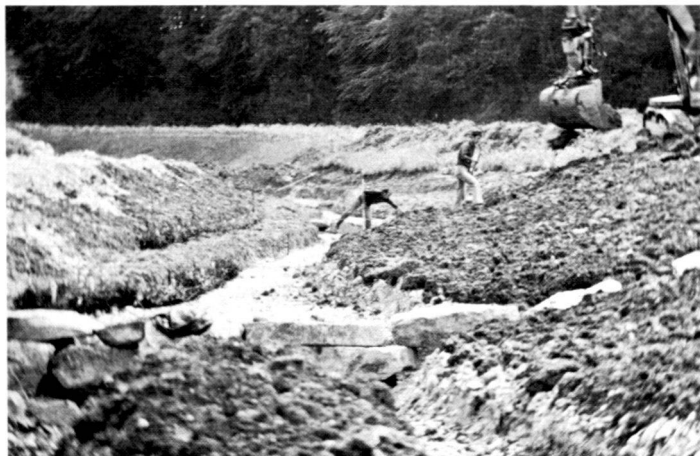
*Links:* Im Frühling 1980 beim Bau der Querriegel und dem Faschineneinbau.

*Left:* Spring 1980 during the construction of the cross-beams and the insertion of the brushwood bundles.

Mit den Bauarbeiten konnte im Frühling 1980 begonnen werden. Um die Sohlenlage des neuen Baches zu sichern, sind vier massive, auf Beton fundierte Schwellen eingebracht worden. Weitere Schwellen aus losen Steinbrocken tragen zusätzlich zur Stabilität der Sohle bei. Auf einen Längsverbau mit Steinen wurde grundsätzlich verzichtet. Die Sicherung der Ufer und Böschungen übernehmen an den besonders gefährdeten Stellen lebende Pflanzen (Weiden, Erlen und anderes), wie dies in natürlichen Bächen meistens der Fall ist. Damit der Hochwasserabfluss trotz Reduktion der Fliessgeschwindigkeit durch die Pflanzen gewährleistet ist, wurde das Durchflussprofil im Vergleich zum konventionellen Ausbau vergrössert. Der grössere Landbedarf beträgt im Vergleich zu konventionellen Bachverbauungen rund 13 Prozent, was einem zusätzlichen Landstreifen von etwa 1,2 Meter im Mittel entspricht. Die Niederwasserrinne ist nicht überall festgelegt, so dass sich der Bach in einem erweiterten Bereich, der mit Pflan-

A start could be made on construction work in the spring of 1980. Four massive sill beams set in concrete were built in to ensure the stability of the bed of the new stream, and other sill beams of loose boulders also contribute to this stability. No longitudinal construction was done in stone as a matter of principle. The banks and embankments are stabilized at particularly critical points using living plants (willows, alders, etc.) as is usually the case with natural streams. In order to ensure high-water runoff despite a reduction of the flowing speed because of the plants, the through-flow profile was made wider than that of a conventionally corrected stream; this 13% increase in land requirements corresponds to approx. 1.2 metres of extra land on average. The low-water channel is not fixed everywhere which enables the stream to flow freely in a wider area which is secured by means of plants.

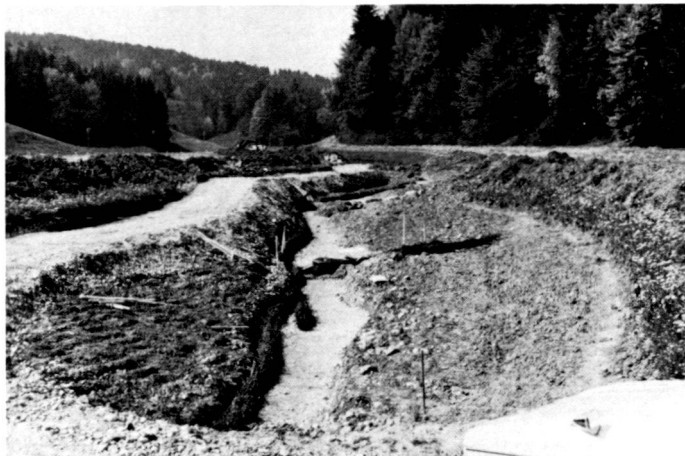
*Rechts:* Bachgerinne im Rohbau mit noch nicht humusierten Böschungen. Die Faschinen sind eingebaut.  
Fotos: Chr. Göldi

*Right:* Channel and embankments in construction, not yet covered in humus. The brushwood bundles are inserted.

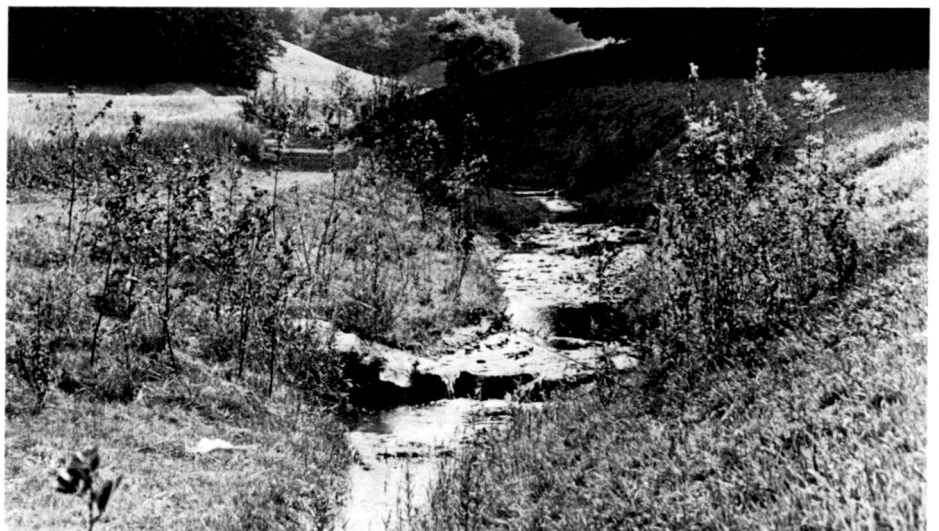
Der Mülibach im Juli 1981, ein Jahr nach der Fertigstellung.

Le Mülibach en juillet 1981, un an après l'achèvement.

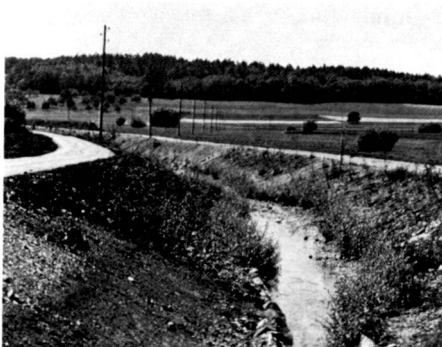
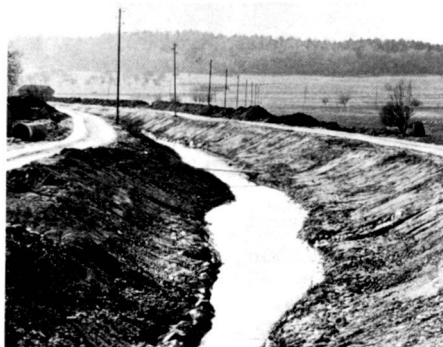
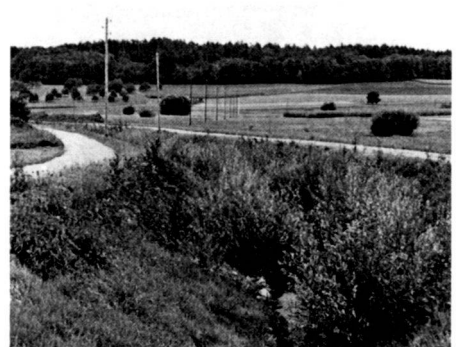
Die Bilder zeigen den Bachlauf westlich der Brücke Wilenhof mit variierender Breite der Bachsohle und ungleichmässiger Böschungsneigung. Bild 1 wurde im März, Bild 2 im Juni und Bild 3 im August 1982 aufgenommen. Die Sequenz zeigt, wie rasch die Weidenfaschinen ausgeschlagen haben und gewachsen sind und wie die Begrünung auf den nichthumusierten Böschungen dank geeigneter Ansaatmischung rasch erfolgte.

Les images présentent le cours du ruisseau à l'ouest du pont de Wilenhof, avec une largeur variable du radier et des pentes de talus inégales. La fig. 1 a été faite en mars, la 2 en juin et la 3 en août 1982. La séquence montre avec quelle rapidité les fascines d'osier ont cru et se sont développées et combien le vert est rapidement apparu sur les talus sans humus, grâce au mélange de semences approprié.

The pictures show the course of the brook to the west of the Wilenhof bridge with varying widths of channel and differing embankment gradients. Picture 1 was taken in March, picture 2 in June and picture 3 in August 1982. The sequence shows how quickly the willow bundles sprouted and grew and how the greenery was quick to spread on the embankments (no humus used) thanks to use of the appropriate seed mixture. Fotos: P. Bolliger

The aim behind planting the embankments without using humus was to prevent erosion and to establish a variegated lean meadow with lots of flowers. The KTZ 80 seed mixture was the basic one and an additional mixture was added for damp or dry

Ziel der Begrünung der nichthumusierten Böschungen war neben dem Erosionsschutz die Anlage einer artenreichen Magerwiese mit vielen Blumen. Dazu wurde grundsätzlich die Samenmischung KTZ 80 verwendet und je nach Exposition eine Zusatzmischung für feuchte oder für trockene Standorte beigemischt. Die Aussaat erfolgte im Hydrosaatverfahren.

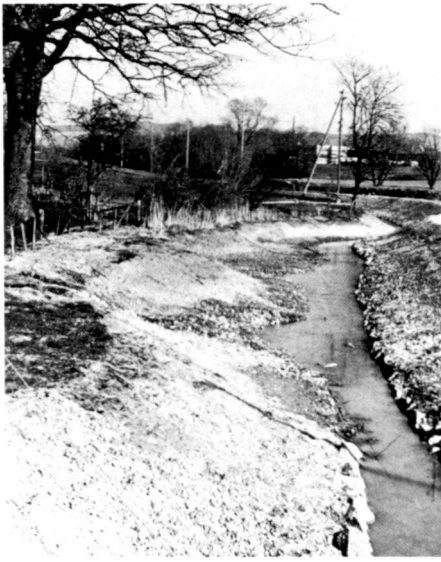
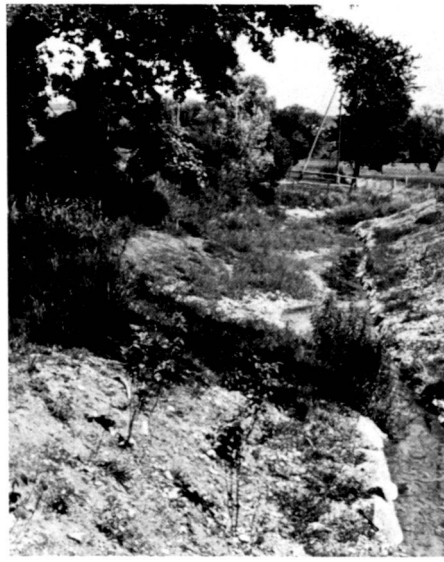
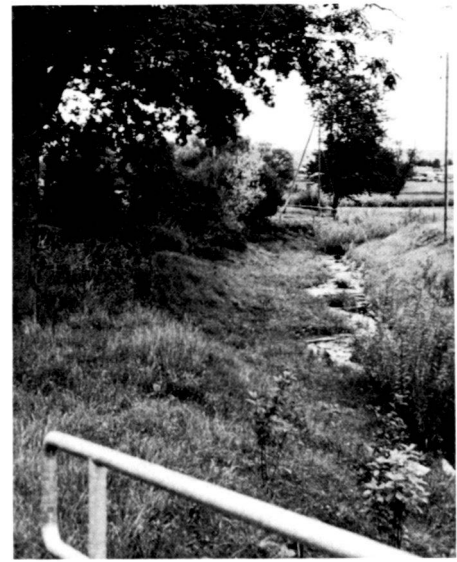
Der Bachlauf östlich der Brücke Wilenhof zeigt, dass beim Bau der vorhandene Baum- und Buschbestand nach Möglichkeit erhalten blieb und wie auf der linken Seite dank sehr flacher Böschung die Schilffreste sich wieder ausbreiten können. Bild 1 wurde im März, Bild 2 im Juni, Bild 3 im August 1982 aufgenommen.  
Fotos: P. Bolliger

Le cours du ruisseau à l'est du pont de Wilenhof montre que lors de la construction, les arbres et buissons existants ont été conservés autant que possible et comment les roseaux peuvent de nouveau s'étendre sur la rive gauche, grâce au talus très plat. La fig. 1 a été faite en mars, la 2 en juin et la 3 en août 1982.

The course of the stream to the east of the Wilenhof bridge shows that, where possible, the existing stocks of trees and bushes were retained during construction and how, on the left-hand side, the surviving reeds are able to spread once more on the extremely flat embankment. Picture 1 was taken in March, picture 2 in June and picture 3 in August 1982.

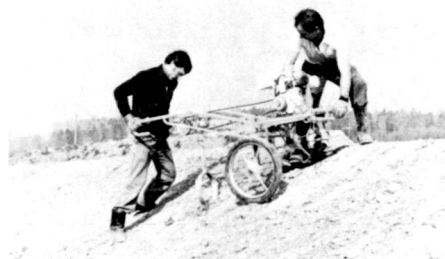
Für jeden einzelnen Baum und Strauch wurde mit dem benzingetriebenen Bohrer ein Loch in die nicht humusierte Böschung gegraben.

A l'aide d'une tarière à benzine, on a fait dans le talus sans humus un trou pour chaque arbre et chaque buisson.

Die Böschungen wurden nicht humusiert. Der Boden ist sehr heterogen, er wechselt von sandig-schottrigem Material bis zu Lehm. Die Bepflanzung erfolgte durch das AGW Mitte April 1982. Da die Pflanzen zum Teil schon am Austreiben waren, mussten sie sorgfältig eingeschlagen und feucht gehalten werden. Um ein gutes Anwachsen der Gehölze zu ermöglichen, wurde für jeden einzelnen Strauch und Baum mit dem benzingetriebenen Bohrer ein Loch ausgehoben und nach dem Einsetzen des Gehölzes mit Humus aufgefüllt.

No humus was added to the embankments. The soil is very mixed and ranges from sandy-gravel material to clay. The AGW planted the vegetation in mid-April of 1982. As some of the plants were already sprouting, they had to be carefully covered up and kept damp. A hole made for each shrub and tree with a petrol-driven drill and filled with humus, after the plant had been inserted. As the spring of 1982 was exceptionally dry, the plants were generously watered directly after planting, and watering was organized right into summer. These measures promoted good growth with few losses.
