Zeitschrift: **Anthos : Zeitschrift für Landschaftsarchitektur = Une revue pour le  
paysage**

## Weiher- und Bachsanierung im Naherholungsgebiet Binzmühle, Risch/Rotkreuz

Atelier Stern und Partner,  
Landschaftsarchitekten, Zürich  
Hans-Ulrich Weber,  
dipl. Ing. Landschaftsarchitekt BSG  
André Seippel, Landschaftsarchitekt HTL  
Ingenieurbüro Luchsinger, Zug  
Eugen Hermann, Ingenieur HTL  
Fotos: Stern + Partner

## Improvement of Pond and Stream in the Binzmühle Recreational Area Risch/ Rotkreuz

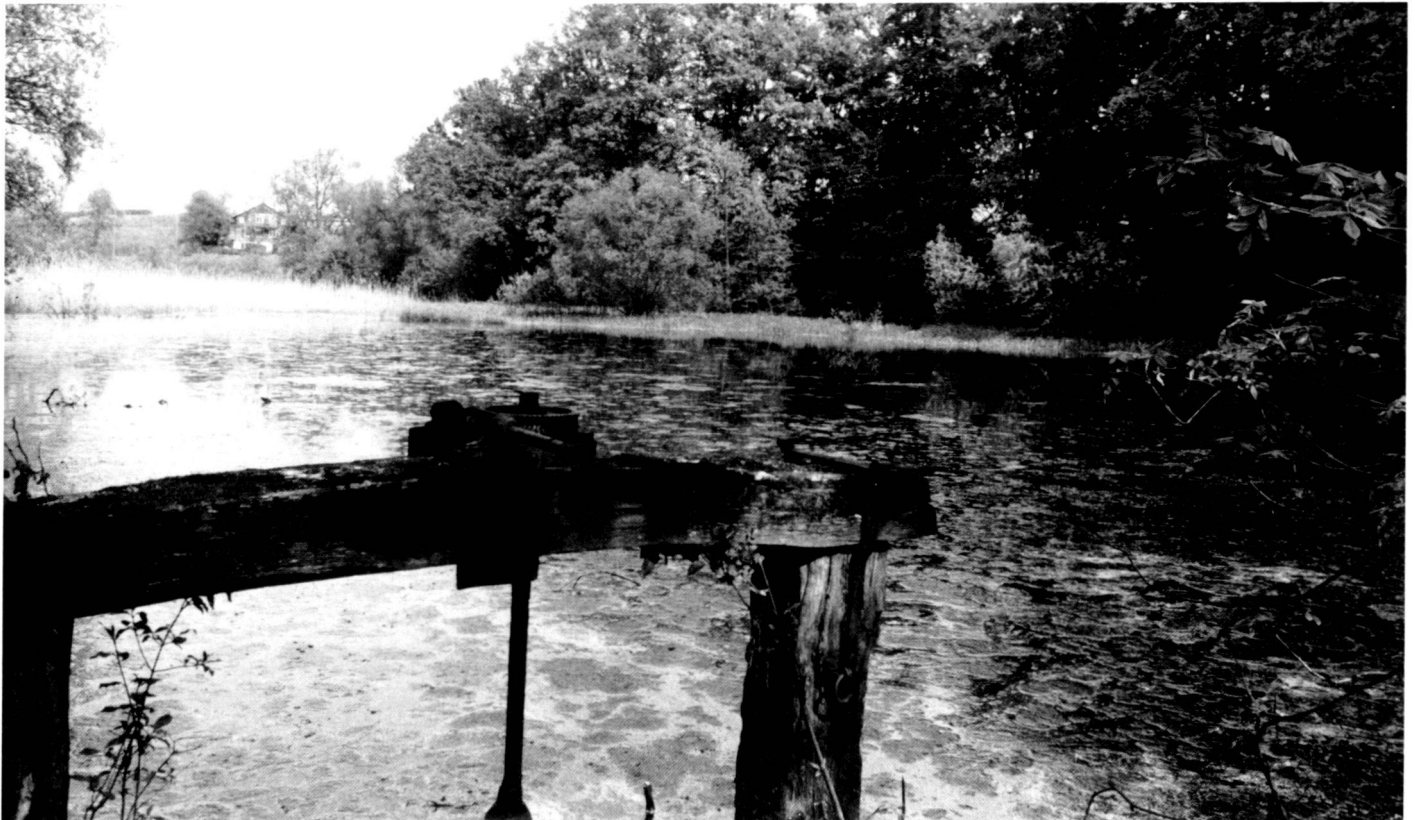
Weiher vor der Ausbaggerung vom Damm aus. Im Vordergrund eine alte Schieberkonstruktion.

Pond before dredging, seen from the embankment. In the foreground, an old sluice construction.

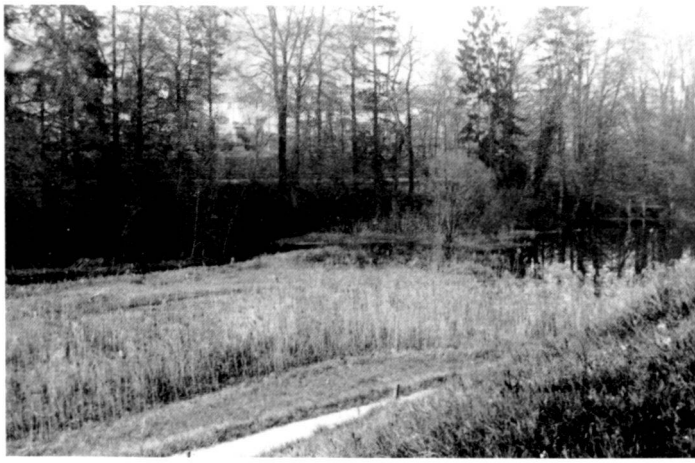
*Links:* Weiher vor der Ausbaggerung. Die verlandeten Flächen sind gut sichtbar.

*Left:* Pond before dredging. The silted up areas are clearly visible.

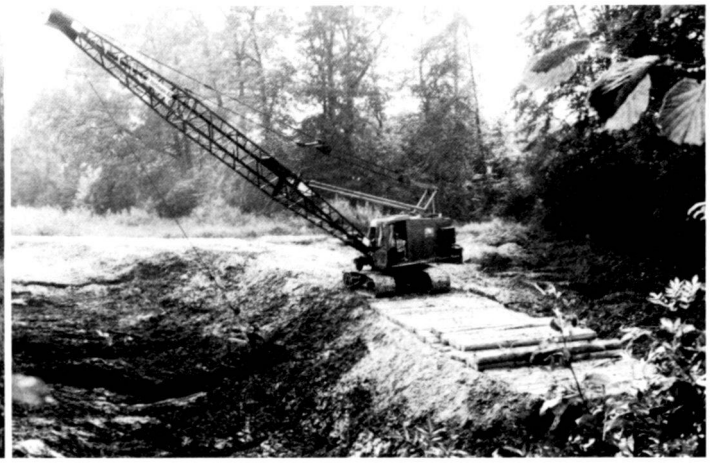
*Rechts:* Weiherausbaggerung mit Draglinebagger. Provisorische geschüttete Transportpiste.

*Right:* Dredging of the pond using a dragline dredger. Temporarily constructed transport track.

Zur Eintiefung des Weihers und zur Vergrösserung seiner Wasserfläche waren umfangreiche Ausbaggerungen notwendig. Für die Ausbaggerung musste eine provisorische Transportpiste in den ausgepumpten Weiher geschüttet werden. Das aufgeladene Material erwies sich als zu wenig tragfähig, um es direkt zu befahren. Mittels eines Dragline-Baggers konnte nun das neue Weiherprofil ausgehoben werden. Die gesamte Aushubmenge betrug zirka 20 000 m<sup>3</sup>.

Extensive dredging operations were necessary to deepen the pond and increase its surface area. In order to dredge the pond, a temporary transport track had to be built up in the emptied basin because the silt deposits were not stable enough to allow a direct use of vehicles. The new

pond cross-section was hollowed out using a dragline dredger; the excavated material totalled approx. 20000 m<sup>3</sup>.

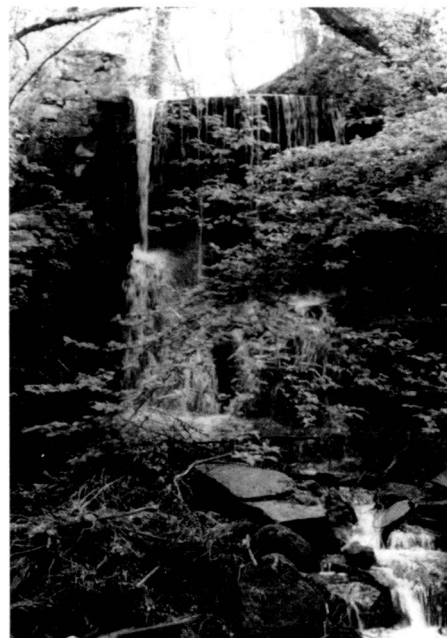
*Links:* Wasserfall vor der Sanierung, einseitiges Sohlengefälle ersichtlich.

*Left:* Waterfall before improvement, one-sided bottom slope visible.

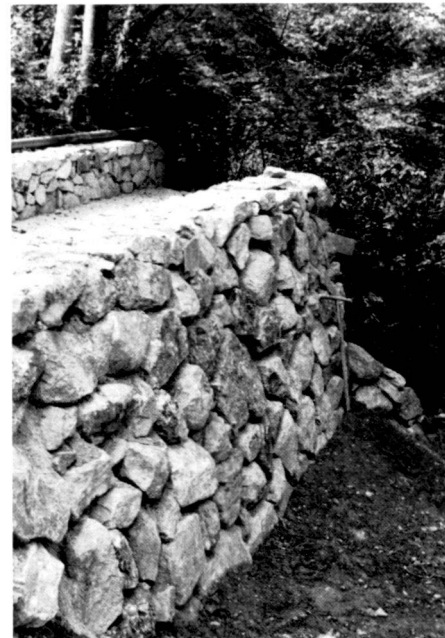
*Rechts:* Wasserfall nach der Sanierung, neu erstelltes Bruchsteinmauerwerk.

*Right:* Waterfall following improvement, newly-constructed quarried stone masonry.

Das Mauerwerk des Wasserfalls musste grösstenteils abgebrochen und von Grund auf mit Bruchsteinen neu erstellt und fundiert werden. Im gleichen Arbeitsgang erhielt die Kanalsohle eine neue Abdichtung. Der ursprüngliche Charakter dieses historischen Bauwerkes wurde dabei nicht verändert.

Most of the masonry of the waterfall had to be demolished and rebuilt using quarried stone on new foundations. As part of this work process, the seal on the channel bed was renewed. However, the original character of this historical construction was not altered.

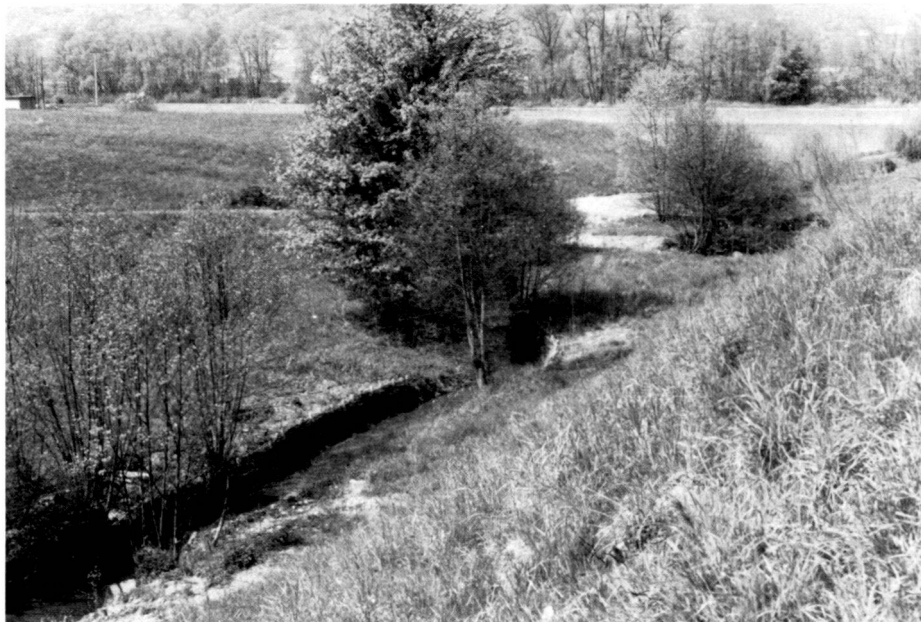
Übersicht über den neugestalteten Bachlauf im Reusschächengebiet.

View of the reconstructed brook bed in the Reusschächchen area.

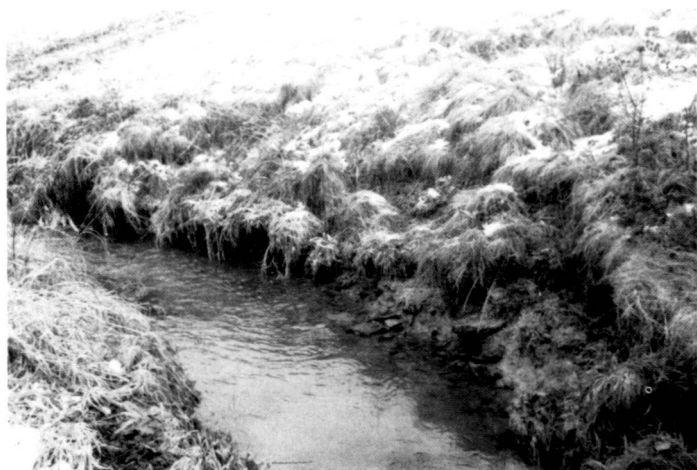
*Links:* Typische Schadstelle. Unterspülte und abgegrutschte Wiesenböschungen.

*Left:* Typical damage situation. Underscored meadow bank which has collapsed.

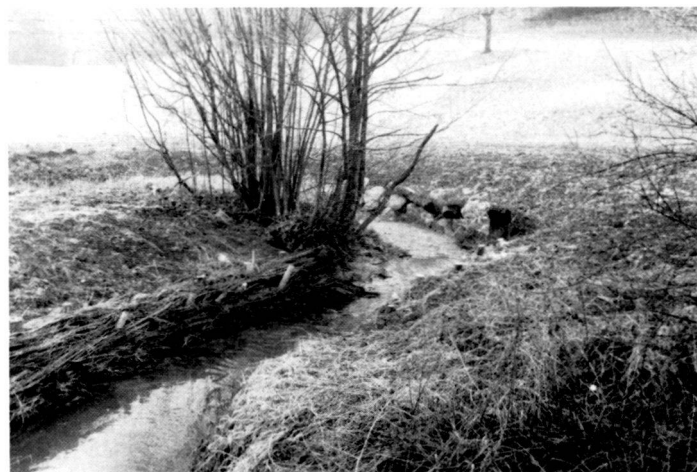
*Rechts:* Ähnliche Schadstelle nach der Sanierung. Blockwurf mit Weidensteckhölzern im engeren Kurvenbereich, Faschinen im Übergangsbereich.

*Right:* Similar damaged area after improvement. Blocks with willow pegs in the immediate area of the bend, brushwood bundles in the transitional areas.

**Blockwurf mit Weidensteckhölzern:** Bei Mäandern mit starker Beanspruchung durch die Wasserkraft.

**Sets of blocks with willow pegs:** For meanders exposed to strong water pull.

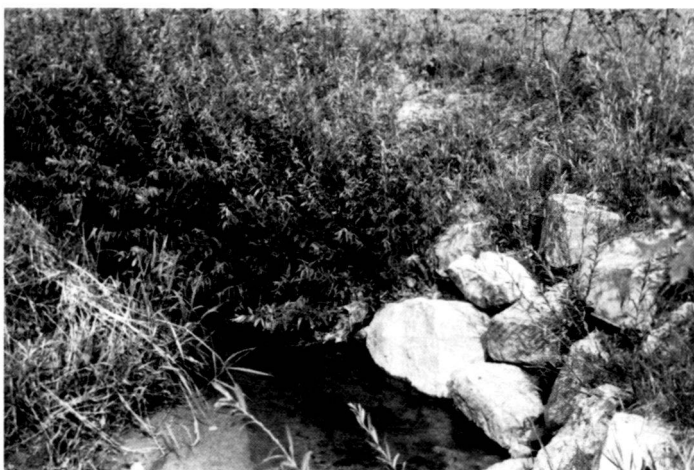
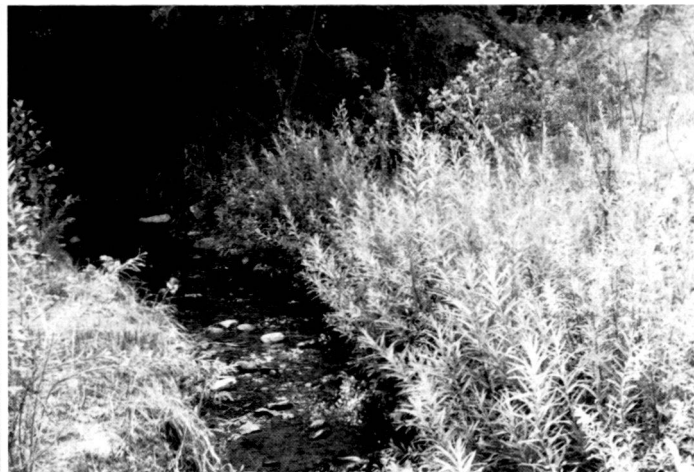
*Links:* Faschinenverbau vor dem Austrieb der Weiden.  
*Rechts:* Faschinenverbau nach Austrieb der Weiden.

*Left:* Brushwood bundle constructions before sprouting.  
*Right:* Brushwood bundle constructions after sprouting.

**Faschinen:** Bei geraden bis leicht gewundenen Abschnitten mit mittlerer Beanspruchung durch die Wasserkraft

**Bundled brushwork:** For straight or slightly curved sections under medium stress from water pull
