# Die Püschelrunse am Flüelapass = La "Püschelrunse" au col de la Flüela

Heft 3: **Umgang mit Naturgefahren = Réponse aux dangers naturels**

# Die Püschelrunse am Flüelapass

# La «Püschelrunse» au col de la Flüela

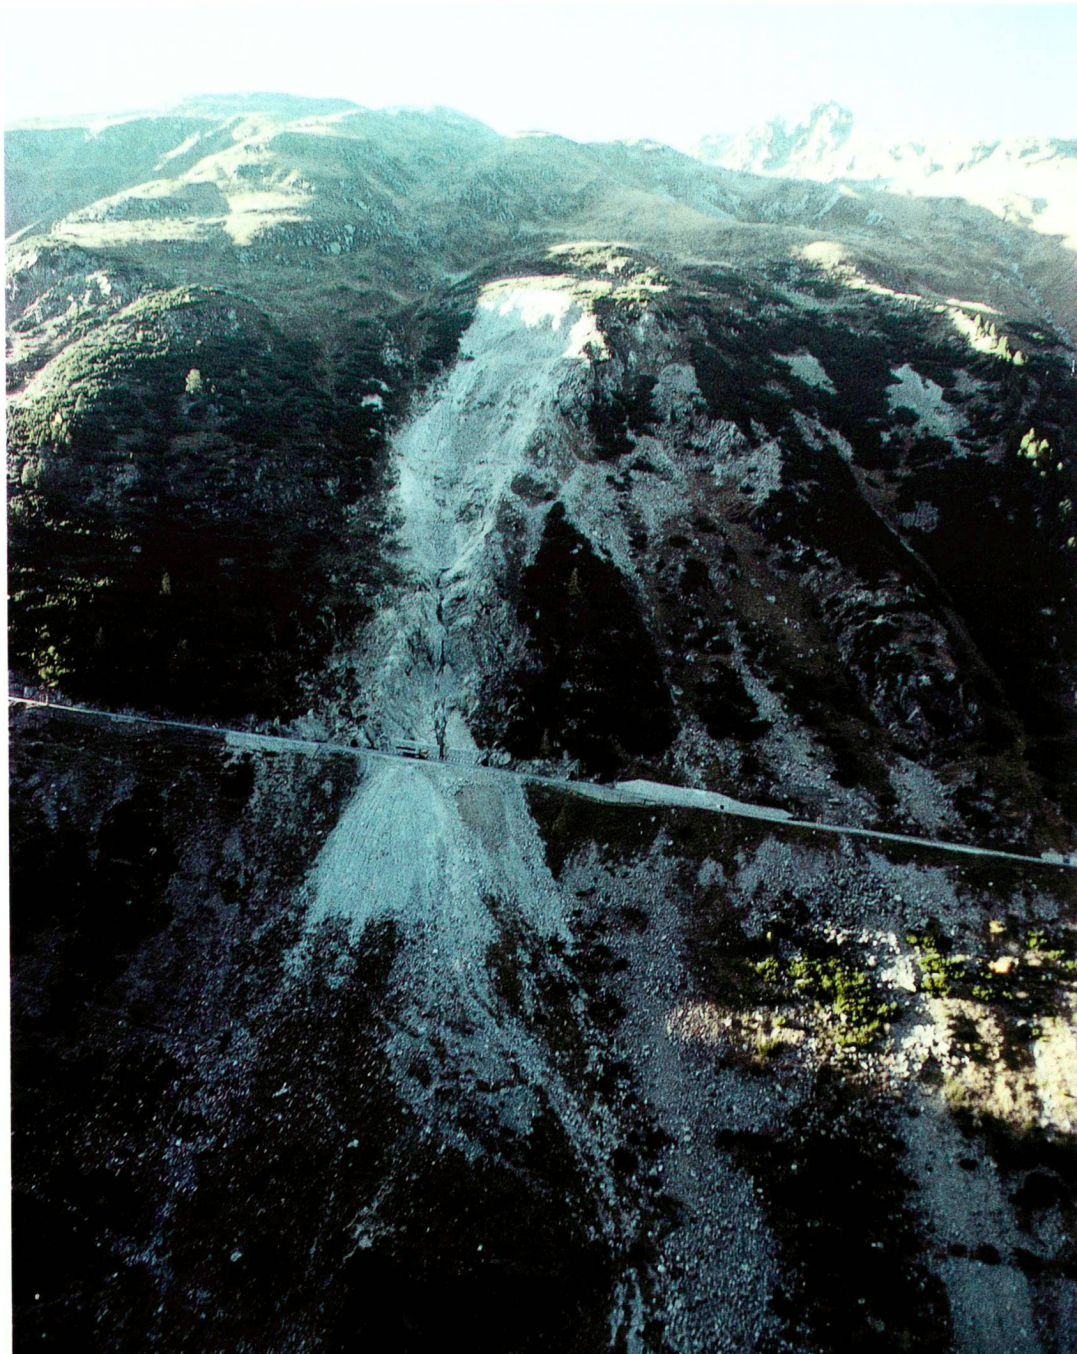
Ansicht des Steinschlaggebietes «Püschelrunse» vor der Sanierung.

*Vue sur le terrain où naissent les chutes de pierre («Püschelrunse») avant l'assainissement.*

- Steinschlag aus den oberen, sehr steilen Lockerfelspartien beschädigte zudem die vorhandene Vegetationsdecke im flacheren Mittelbereich der Runse und verhinderte in der Folge ein Aufkommen von pflanzlichem Leben in diesem Bereich. Dadurch entstand auf einer Fläche von 15000 Quadratmetern eine unbewachsene Wunde in der Landschaft, aus der über die ständige Erosionstätigkeit eine Gefährdung der Strassenbenutzer durch Steinschlag resultierte.

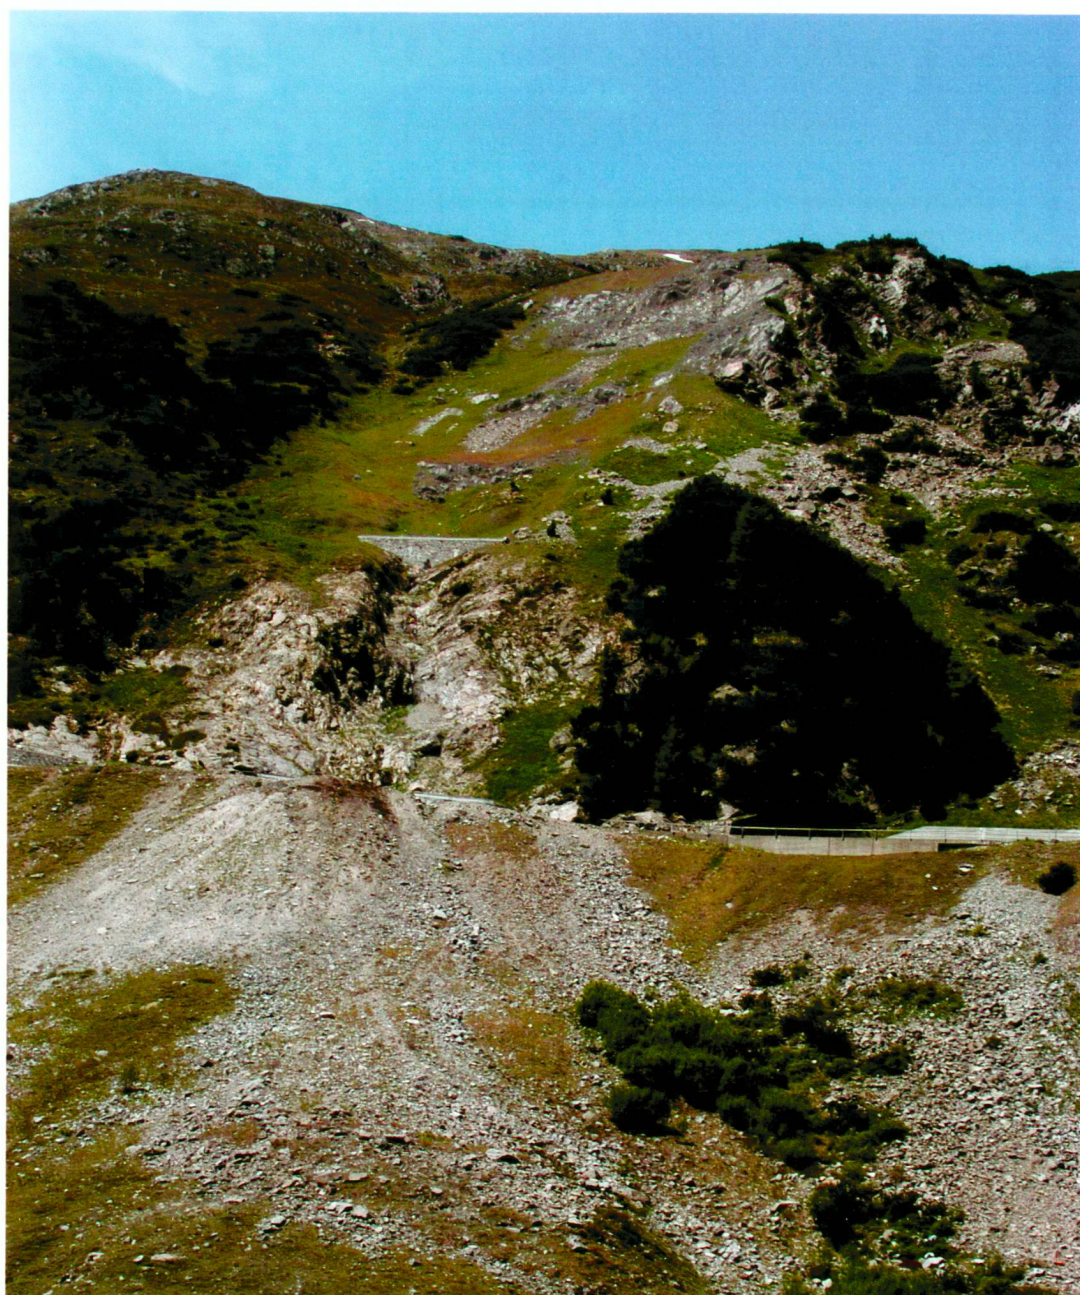
Ansicht der Runse vier Jahre nach Abschluss der Sanierungsarbeiten.

*Vue sur le site quatre ans après les travaux d'assainissement.*

Die Vegetationsdecke hat sich in den letzten fünf Jahren seit Abschluss der Arbeiten erfreulich entwickelt. Die Sanierungsfläche lässt sich aus der Distanz nicht mehr von den anliegenden, nicht bearbeiteten Flächen unterscheiden.

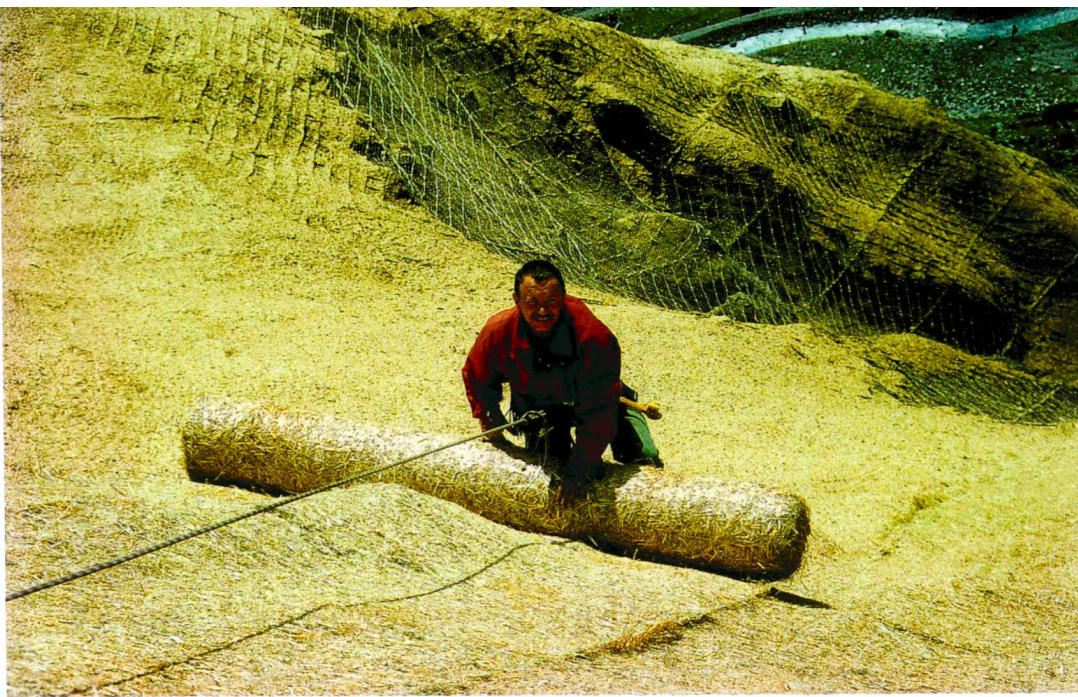
Verlegen einer Beschattungsmatte im Steilbereich des Böschungskopfes mit Seilsicherung.

*Pose d'une natte ombrageante dans la partie abrupte du sommet du talus, avec assurage de sécurité.*

Die Abdeckung der Saatflächen erfolgte je nach Steilheit und Geländeform mit einer Mulchabdeckung oder Beschattungsmatte. Dabei wurde keine vollflächige Begrünung angestrebt, um den gestalterischen Aspekten einer mit Felsfluchten durchsetzten Landschaft gerecht zu werden.

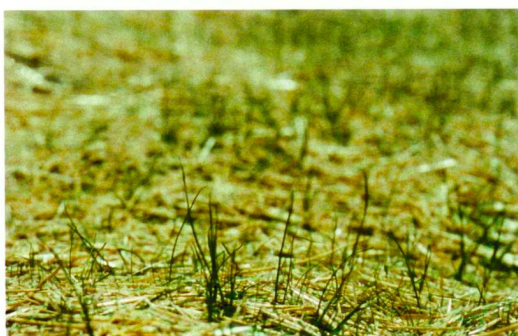
**Keimende Wildblumenmischung (CH-Oekotypen) etwa vier Wochen nach der Ansaat.**

**Le mélange de fleurs indigènes (Ecotypes-CH) environ quatre semaines après l'ensemencement.**

Alle Sanierungsarbeiten konnten erfolgreich abgeschlossen werden. Dabei entwickelte sich die Vegetationsdecke trotz der extremen Bedingungen sehr erfreulich. Der Einsatz einer gemäss Vegetationskartierung speziell auf die Örtlichkeiten angepassten Saatgutmischung mit CH Hochlagen-Ökotypen in Kombination mit dem Eintrag organischer Masse kann als Erfolg gewertet werden.

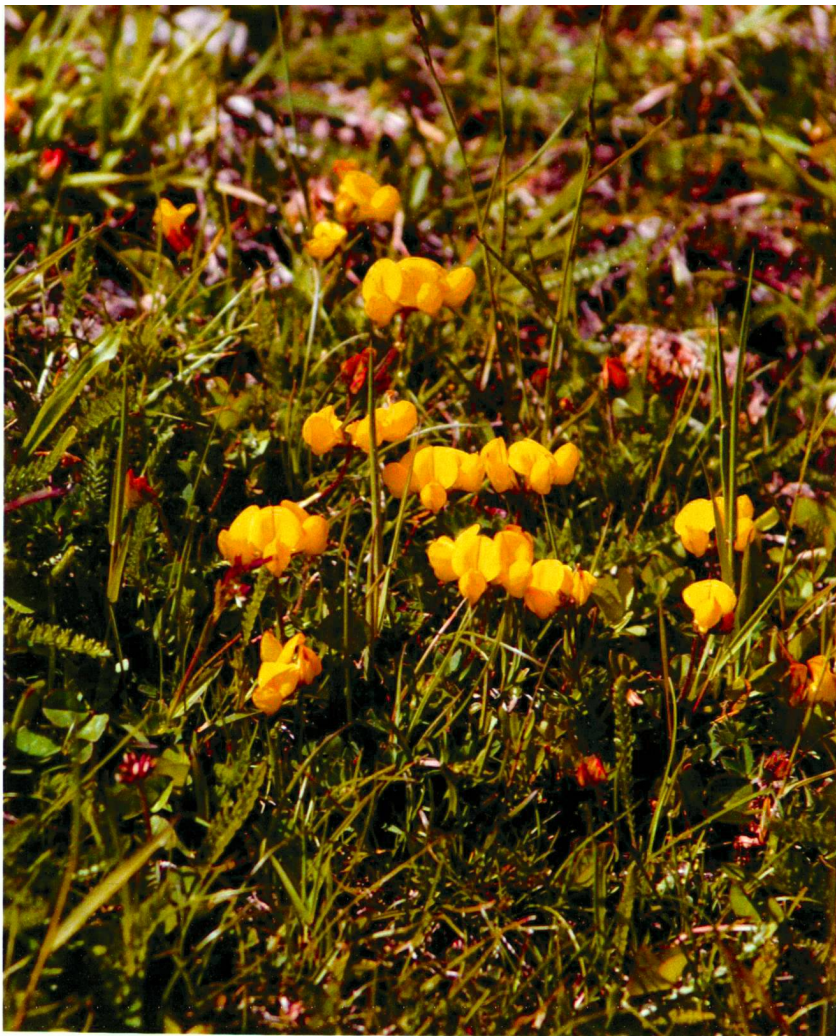
Die Pflanzendecke etabliert sich in einer erfreulichen Vielfalt.

*La couverture végétale s'établit avec une richesse rejouissante.*
