Denkmalpflege : Restaurierungen und Bauuntersuchungen 2002

Zeitschrift: **Archäologie und Denkmalpflege im Kanton Solothurn**

Band (Jahr): **8 (2003)**

Restaurierungen und Bauuntersuchungen 2002

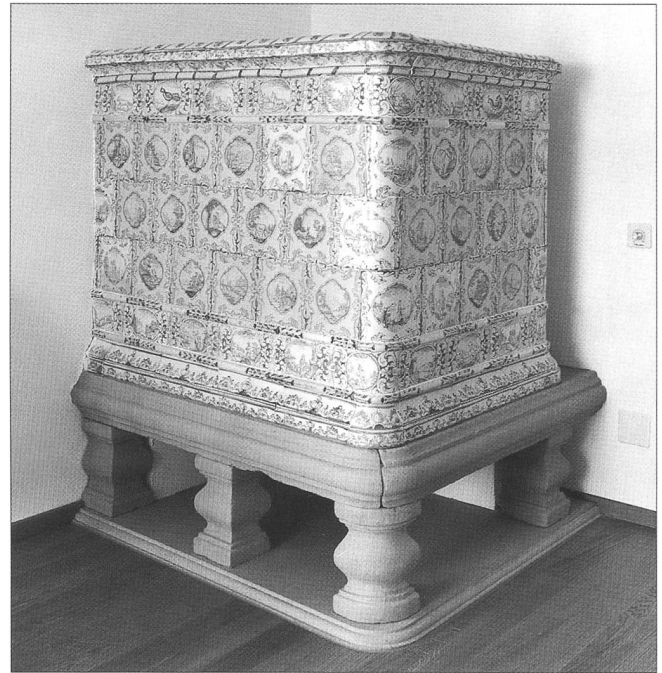
Abb. 4 Erdgeschoss, Sitzungszimmer. Der neu aufgestellte Kachelofen, der ursprünglich in der Stube im 1. OG stand.

ihren ursprünglichen Ausdruck bekommen. Der Kachelofen war in Einzelteile zerlegt auf dem Estrich eingelagert. Die Kacheln und die dazugehörigen Sandsteinelemente wie Füsse und Grundplatte befanden sich in einem erstaunlich guten Zustand. Im Sitzungszim-

mer im Erdgeschoss hat der Kachelofen einen neuen Platz gefunden und seine alte Funktion wieder übernommen (Abb. 4).

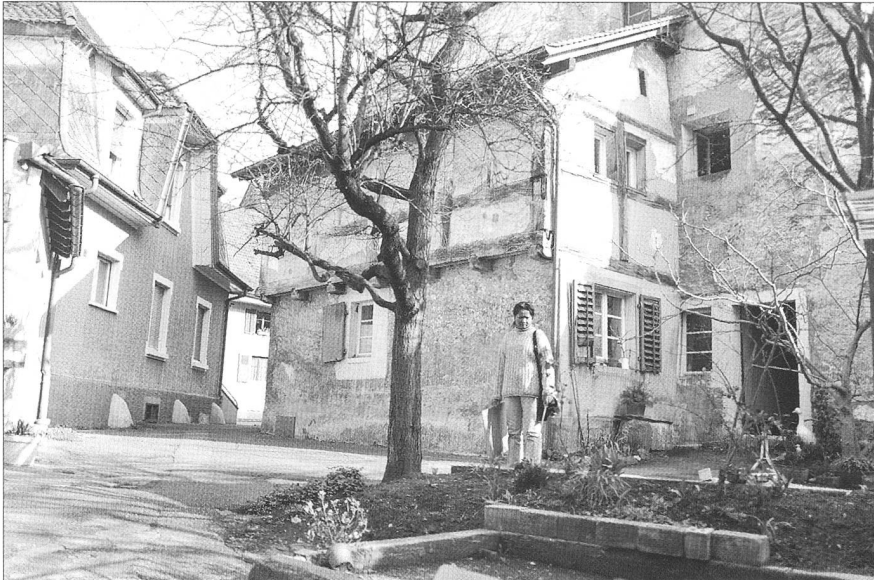
Abb. 6 Der Anbau auf der Nordseite ist ein Ständerbau aus Eichenholz, er wurde um 1610/20 errichtet.

Um 1610/20: Errichtung des kleinen Annexbaus an der Nordseite in Form einer Ständerkonstruktion (Abb. 6). In diesem Zusammenhang entstand im 1. Obergeschoss eine Türöffnung aus der grossen Stube in den Annex. Das aus einem hellen Sandstein gehauene Türgewände trägt am Sturz zwei plastisch herausgearbeitete Familienwappen (Allianzwappen) (Abb. 7). Beim linken (Männer-) Wappen könnte es sich um dasjenige der Familie Hoppoho handeln.

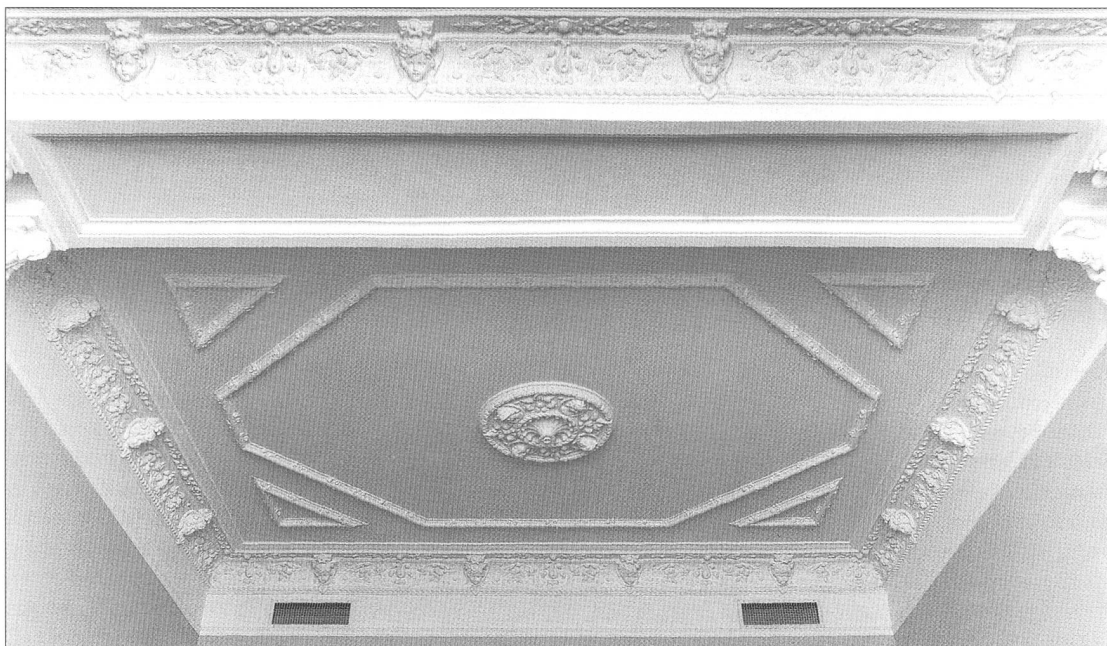
Abb. 3 ...und nach der Restaurierung, 2003.

störten Stuckteile der alten Decke demontiert und abgelaut. Einige Teile fehlten ganz. Von den noch bestehenden Figuren (Rosetten, Ornamente, Zierstäbe usw.) wurde je ein Original demontiert und davon eine Negativform hergestellt. Einige Elemente mussten neu modelliert werden, um eine Gussform herstellen zu können. Nun konnte Fehlendes in der ursprünglichen Gipsgusstechnik ergänzt werden. Anschliessend fanden die neuen Stuckelemente ihren Platz wieder in der Decke; kleine fehlende Ornamente wurden an Ort und Stelle neu modelliert. Schliesslich erhielt die Decke einen neuen Farbanstrich. Auf die Rekonstruktion der ehemaligen, in dunklen Grüntönen gehaltenen

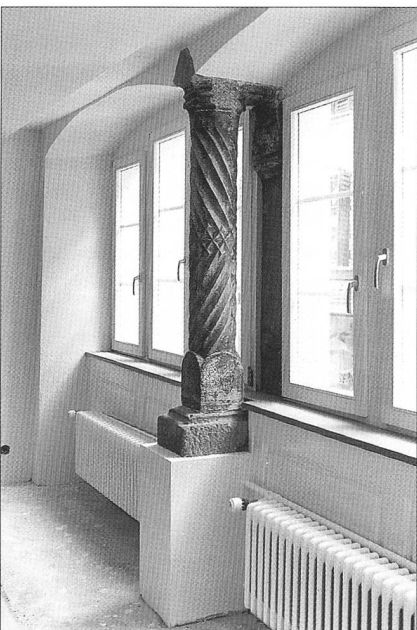
Abb. 5 Fenstersäule in der Stube im 1. Obergeschoss nach der Freilegung und Restaurierung.

üblich raumseitig die stichbogigen Leibungstürze der doppelten Dreier-Fenstergruppe auf (Abb. 5, 6). Die reich profilierten Fenstergewände mit zierlichen Stabfüssen (durch Zuputzungen aus dem 18. Jahrhundert verdeckt) und die in spätgotischem Stil reich gegliederte Säule bestehen aus grünlichem Berner Sandstein. Die Saalfenster im 2. Obergeschoss besaßen ursprünglich, gleich wie das Nebenzimmerfenster im 1. Obergeschoss, steinerne Kreuzstöcke, die wahrscheinlich in barocker Zeit wieder entfernt wurden. In der dritten Generation war eine schillernde Persönlichkeit, nämlich der 1594 durch den französischen König in den Adelsstand erhobene Hieronymus Kallenberg (†1606) Eigentümer. Er erhielt 1575 ein Brunnrecht zugesprochen, und in den 1590er-Jahren liess er den Dachstock erneuern und dabei im alten Giebel nach der Gasse, der bisher mit einer grossen Aufzugsöffnung versehen war, ein kleineres Zweierfenster einsetzen. Der Rat schenkte ihm im August 1591 ein Fenster mit ihrem Wappen in das erneuerte Haus.
